## Rapport de mission de repérage des matériaux et produits contenant de l'amiante avant réalisation de travaux

Norme NF X 46-020 V .2017

3 RUE JEAN COCTEAU

RAPPORT N° :	37LAO0203	Laboratoire d'Analyses :	ITGA
Repérage réalisé le :	09/12/2019	Adresse laboratoire :	3 RUE ARMAND HERPIN LACROIX - CS 46537 35065 RENNES CEDEX
Accompagnateur :		Numéro d'accréditation :	1-5967
Par :	Mickaël JULIEN	Organisme d'assurance professionnelle :	AXA France
N° certificat :	CPDI 4129	Adresse assurance :	313 Terrasses de l'Arche 92727 NANTERRE CEDEX
Date d'obtention :	01/01/2017	N° de contrat d'assurance :	10158549604
Organisme certificateur	I.CERT Parc Edonia - Bâtiment G - Rue de la Terre Victoria - 35760 SAINT-GREGOIRE	Date de validité :	31/12/2019

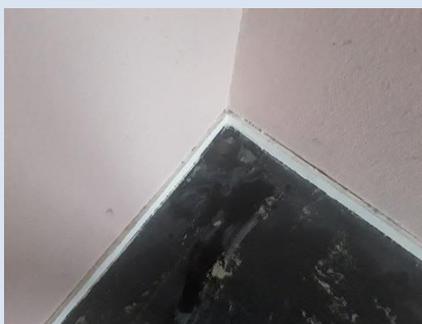
PRELEVEMENT : 37LAO0203P001			
NOM DU CLIENT	NUMERO DU DOSSIER	PIECE OU LOCAL	
HABITAT 77-OPH DE SEINE ET MARNE	37LAO0203 09/12/2019	Chambre 1 (R+2)	
ELEMENT	DESCRIPTIF DU LABORATOIRE	DATE DE PRELEVEMENT	NOM DE L'OPERATEUR
Dalle de sol	Dalle dure cassante noire	09/12/2019	JULIEN Mickaël
LOCALISATION		RESULTAT	
Sol		Fr1:Amiante détecté (Chrysotile)

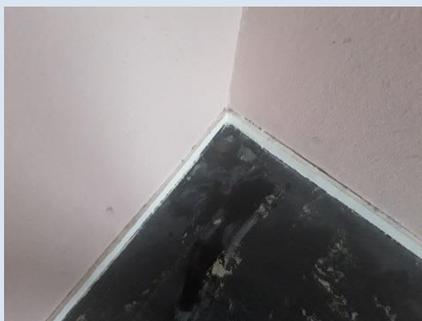
PRELEVEMENT : 37LAO0203P001			
NOM DU CLIENT	NUMERO DU DOSSIER	PIECE OU LOCAL	
HABITAT 77-OPH DE SEINE ET MARNE	37LAO0203 09/12/2019	Chambre 1 (R+2)	
ELEMENT	DESCRIPTIF DU LABORATOIRE	DATE DE PRELEVEMENT	NOM DE L'OPERATEUR
Dalle de sol	Colle bitumineuse noire + ragréage gris hétérogène non séparable	09/12/2019	JULIEN Mickaël
LOCALISATION		RESULTAT	
Sol		Fr2:Amiante détecté (Chrysotile)

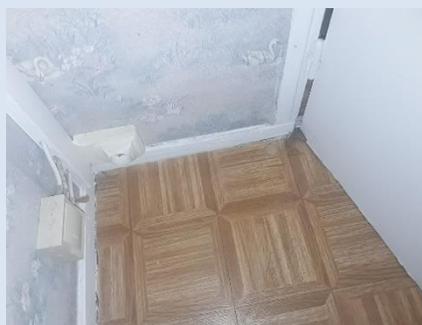
PRELEVEMENT : 37LAO0203P002			
NOM DU CLIENT	NUMERO DU DOSSIER	PIECE OU LOCAL	
HABITAT 77-OPH DE SEINE ET MARNE	37LAO0203 09/12/2019	Séjour (R+2)	
ELEMENT	DESCRIPTIF DU LABORATOIRE	DATE DE PRELEVEMENT	NOM DE L'OPERATEUR
Revêtement souple	Colle bitumineuse noire en faible quantité en vrac + ragréage gris en faible quantité non séparable	09/12/2019	JULIEN Mickaël
LOCALISATION		RESULTAT	
Sol		Fr1:Amiante détecté (Chrysotile)

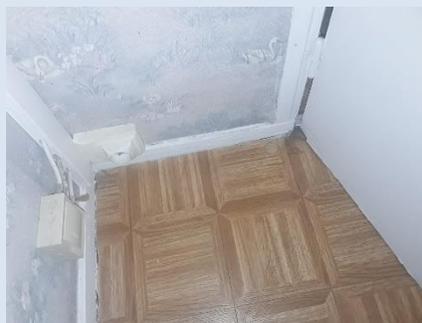
PRELEVEMENT : 37LAO0203P002			
NOM DU CLIENT	NUMERO DU DOSSIER	PIECE OU LOCAL	
HABITAT 77-OPH DE SEINE ET MARNE	37LAO0203 09/12/2019	Séjour (R+2)	
ELEMENT	DESCRIPTIF DU LABORATOIRE	DATE DE PRELEVEMENT	NOM DE L'OPERATEUR
Revêtement souple	Dalle dure cassante noire	09/12/2019	JULIEN Mickaël
LOCALISATION		RESULTAT	
Sol		Fr2:Amiante détecté (Chrysotile)

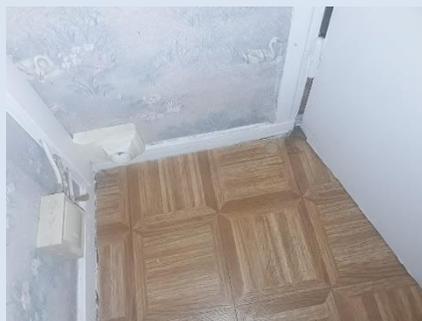
PRELEVEMENT : 37LAO0203P002			
NOM DU CLIENT	NUMERO DU DOSSIER	PIECE OU LOCAL	
HABITAT 77-OPH DE SEINE ET MARNE	37LAO0203 09/12/2019	Séjour (R+2)	
ELEMENT	DESCRIPTIF DU LABORATOIRE	DATE DE PRELEVEMENT	NOM DE L'OPERATEUR
Revêtement souple	Matériau compact gris hétérogène	09/12/2019	JULIEN Mickaël
LOCALISATION		RESULTAT	
Sol		Fr3:Amiante non détecté

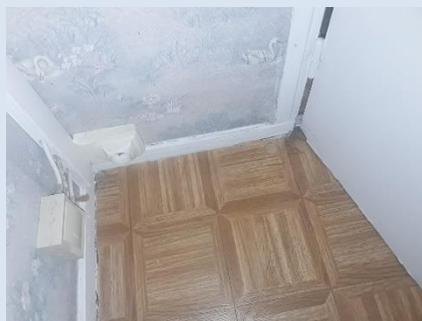
PRELEVEMENT : 37LAO0203P002			
NOM DU CLIENT	NUMERO DU DOSSIER	PIECE OU LOCAL	
HABITAT 77-OPH DE SEINE ET MARNE	37LAO0203 09/12/2019	Séjour (R+2)	
ELEMENT	DESCRIPTIF DU LABORATOIRE	DATE DE PRELEVEMENT	NOM DE L'OPERATEUR
Revêtement souple	Revêtement souple beige	09/12/2019	JULIEN Mickaël
LOCALISATION		RESULTAT	
Sol		Fr4:Amiante non détecté

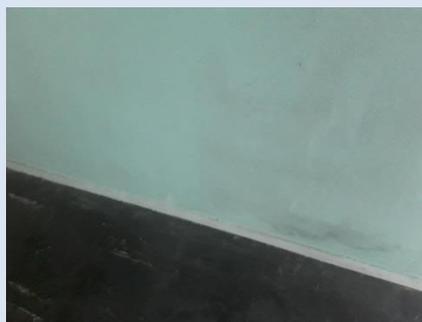
PRELEVEMENT : 37LAO0203P003			
NOM DU CLIENT	NUMERO DU DOSSIER	PIECE OU LOCAL	
HABITAT 77-OPH DE SEINE ET MARNE	37LAO0203 09/12/2019	Chambre 2 (R+2)	
ELEMENT	DESCRIPTIF DU LABORATOIRE	DATE DE PRELEVEMENT	NOM DE L'OPERATEUR
Enduit	Peinture + enduit plâtreux blanc en vrac non séparable	09/12/2019	JULIEN Mickaël
LOCALISATION		RESULTAT	
Mur B		Amiante non détecté	
EMPLACEMENT

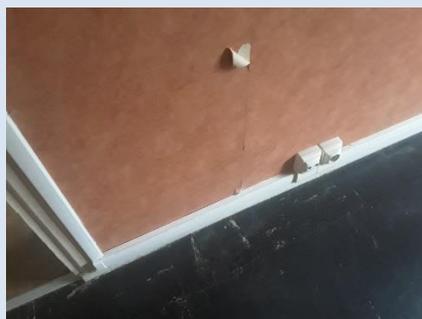
PRELEVEMENT : 37LAO0203P004			
NOM DU CLIENT	NUMERO DU DOSSIER	PIECE OU LOCAL	
HABITAT 77-OPH DE SEINE ET MARNE	37LAO0203 09/12/2019	Chambre 3 (R+2)	
ELEMENT	DESCRIPTIF DU LABORATOIRE	DATE DE PRELEVEMENT	NOM DE L'OPERATEUR
Enduit béton	Papier peint + carton non séparable + peinture en vrac non séparable + enduit compact gris non séparable	09/12/2019	JULIEN Mickaël
LOCALISATION		RESULTAT	
Mur D		Amiante non détecté	
EMPLACEMENT

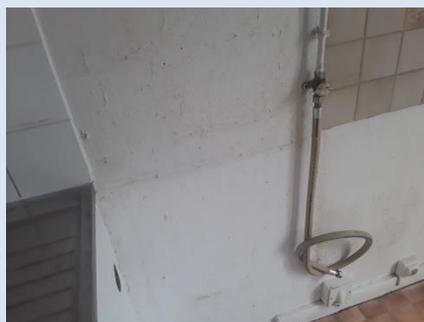
PRELEVEMENT : 37LAO0203P006			
NOM DU CLIENT	NUMERO DU DOSSIER	PIECE OU LOCAL	
HABITAT 77-OPH DE SEINE ET MARNE	37LAO0203 09/12/2019	Cuisine (R+2)	
ELEMENT	DESCRIPTIF DU LABORATOIRE	DATE DE PRELEVEMENT	NOM DE L'OPERATEUR
Enduit béton	Peintures multiples en vrac non séparable + enduit compact gris + enduit plâtreux blanc en vrac non séparable	09/12/2019	JULIEN Mickaël
LOCALISATION		RESULTAT	
Mur A		Amiante non détecté

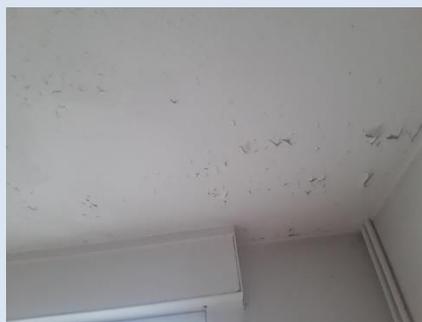
PRELEVEMENT : 37LAO0203P007			
NOM DU CLIENT	NUMERO DU DOSSIER	PIECE OU LOCAL	
HABITAT 77-OPH DE SEINE ET MARNE	37LAO0203 09/12/2019	Cuisine (R+2)	
ELEMENT	DESCRIPTIF DU LABORATOIRE	DATE DE PRELEVEMENT	NOM DE L'OPERATEUR
Enduit béton	Peintures multiples en vrac + enduit plâtreux blanc en faible quantité en vrac non séparable	09/12/2019	JULIEN Mickaël
LOCALISATION		RESULTAT	
Plafond		Amiante non détecté	
EMPLACEMENT
