Rapport de mission de repérage des matériaux et produits contenant de l'amiante avant réalisation de travaux

Norme NF X 46-020 V .2017

3 RUE JEAN COCTEAU

77460 SOUPPES SUR LOING

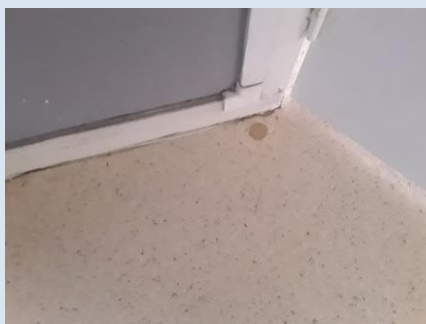
PRELEVEMENT : 37LAO0301P001			
NOM DU CLIENT	NUMERO DU DOSSIER	PIECE OU LOCAL	
OPH77	37LAO0301 30/10/2019	Séjour (R+3)	
ELEMENT	DESCRIPTIF DU LABORATOIRE	DATE DE PRELEVEMENT	NOM DE L'OPERATEUR
Revêtement souple	Revêtement souple beige	30/10/2019	JULIEN Mickaël
LOCALISATION		RESULTAT	
Sol		Fr1:Amiante non détecté

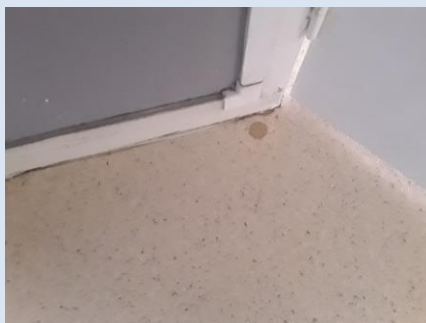
PRELEVEMENT : 37LAO0301P001			
NOM DU CLIENT	NUMERO DU DOSSIER	PIECE OU LOCAL	
OPH77	37LAO0301 30/10/2019	Séjour (R+3)	
ELEMENT	DESCRIPTIF DU LABORATOIRE	DATE DE PRELEVEMENT	NOM DE L'OPERATEUR
Revêtement souple	Colle polymère jaune non séparable + ragréage rose	30/10/2019	JULIEN Mickaël
LOCALISATION		RESULTAT	
Sol		Fr2:Amiante non détecté

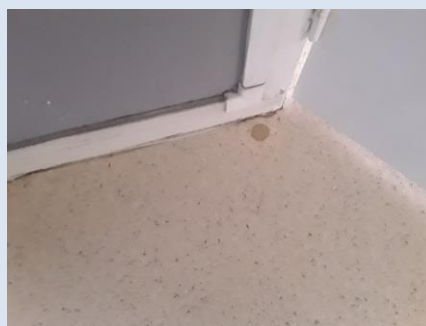
PIECE	ETAGE	ELEMENTS	DESCRIPTIF LABORATOIRE	REPERAGE	Echantillon	METHODE	ETAT	RESULTAT
Séjour	R+3	Revêtement souple	Colle polymère jaune non séparable + dalle dure cassante noire + colle bitumineuse noire en faible quantité non séparable + ragréage gris en faible quantité non séparable	Sol	37LAO0301P001	RESULTAT ANALYSE	BON ETAT	Fr3:Amiante détecté (Chrysotile)
Chambre 1	R+3	Revêtement souple	Colle polymère jaune non séparable + dalle dure cassante noire + colle bitumineuse noire en faible quantité non séparable + ragréage gris en faible quantité non séparable	Sol	37LAO0301P001	ZPSO	BON ETAT	Fr3:Amiante détecté (Chrysotile)
Chambre 2	R+3	Revêtement souple	Colle polymère jaune non séparable + dalle dure cassante noire + colle bitumineuse noire en faible quantité non séparable + ragréage gris en faible quantité non séparable	Sol	37LAO0301P001	ZPSO	BON ETAT	Fr3:Amiante détecté (Chrysotile)

PRELEVEMENT : 37LAO0301P001			
NOM DU CLIENT	NUMERO DU DOSSIER		PIECE OU LOCAL
OPH77	37LAO0301 30/10/2019		Séjour (R+3)
ELEMENT	DESCRIPTIF DU LABORATOIRE	DATE DE PRELEVEMENT	NOM DE L'OPERATEUR
Revêtement souple	Colle polymère jaune non séparable + dalle dure cassante noire + colle bitumineuse noire en faible quantité non séparable + ragréage gris en faible quantité non séparable	30/10/2019	JULIEN Mickaël
LOCALISATION		RESULTAT	
Sol		Fr3:Amiante détecté (Chrysotile)

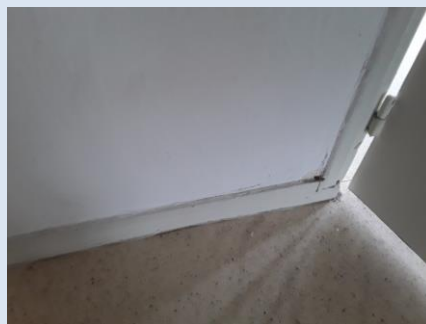
PRELEVEMENT : 37LAO0301P002			
NOM DU CLIENT	NUMERO DU DOSSIER		PIECE OU LOCAL
OPH77	37LAO0301 30/10/2019		Chambre 1 (R+3)
ELEMENT	DESCRIPTIF DU LABORATOIRE	DATE DE PRELEVEMENT	NOM DE L'OPERATEUR
Enduit béton	Enduit plâtreux blanc en vrac + peintures multiples non séparable	30/10/2019	JULIEN Mickaël
LOCALISATION		RESULTAT	
Mur D		Amiante non détecté

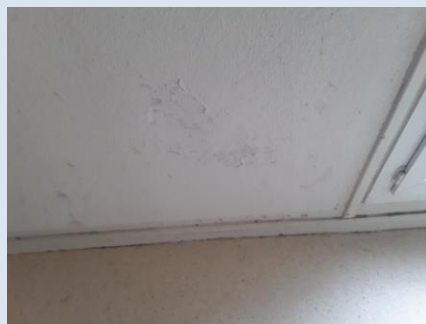
PRELEVEMENT : 37LAO0301P003			
NOM DU CLIENT	NUMERO DU DOSSIER		PIECE OU LOCAL
OPH77	37LAO0301 30/10/2019		Chambre 2 (R+3)
ELEMENT	DESCRIPTIF DU LABORATOIRE	DATE DE PRELEVEMENT	NOM DE L'OPERATEUR
Enduit	Enduit plâtreux blanc en vrac + peintures multiples non séparable	30/10/2019	JULIEN Mickaël
LOCALISATION		RESULTAT	
Mur B		Amiante non détecté

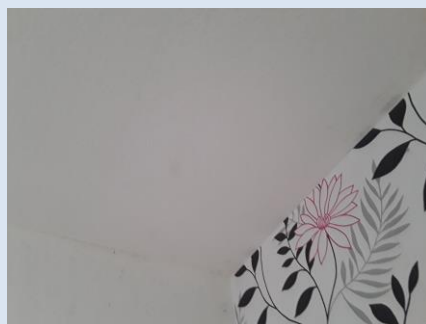
PRELEVEMENT : 37LAO0301P004			
NOM DU CLIENT	NUMERO DU DOSSIER		PIECE OU LOCAL
OPH77	37LAO0301 30/10/2019		Chambre 2 (R+3)
ELEMENT	DESCRIPTIF DU LABORATOIRE	DATE DE PRELEVEMENT	NOM DE L'OPERATEUR
Enduit béton	Enduit plâtreux blanc en vrac + peintures multiples non séparable	30/10/2019	JULIEN Mickaël
LOCALISATION		RESULTAT	
Plafond		Amiante non détecté

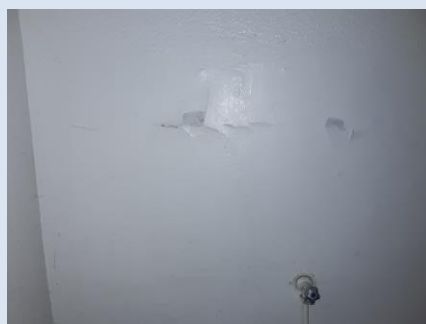
PRELEVEMENT : 37LAO0301P005			
NOM DU CLIENT	NUMERO DU DOSSIER		PIECE OU LOCAL
OPH77	37LAO0301 30/10/2019		Salle de bains (R+3)
ELEMENT	DESCRIPTIF DU LABORATOIRE	DATE DE PRELEVEMENT	NOM DE L'OPERATEUR
Enduit béton	Enduit plâtreux blanc en vrac + peintures multiples non séparable	30/10/2019	JULIEN Mickaël
LOCALISATION		RESULTAT	
Mur B		Amiante non détecté

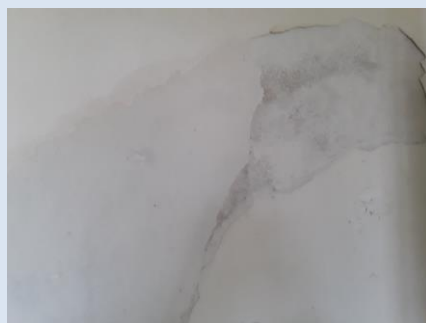
PRELEVEMENT : 37LAO0301P006			
NOM DU CLIENT	NUMERO DU DOSSIER		PIECE OU LOCAL
OPH77	37LAO0301 30/10/2019		Cuisine (R+3)
ELEMENT	DESCRIPTIF DU LABORATOIRE	DATE DE PRELEVEMENT	NOM DE L'OPERATEUR
Enduit	Enduit plâtreux blanc en vrac + peinture non séparable + matériau gris en faible quantité non séparable	30/10/2019	JULIEN Mickaël
LOCALISATION		RESULTAT	
Mur D		Amiante non détecté

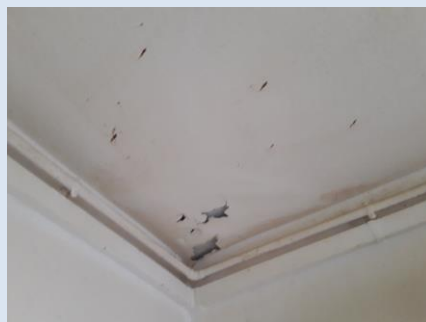
PRELEVEMENT : 37LAO0301P007			
NOM DU CLIENT	NUMERO DU DOSSIER		PIECE OU LOCAL
OPH77	37LAO0301 30/10/2019		Cuisine (R+3)
ELEMENT	DESCRIPTIF DU LABORATOIRE	DATE DE PRELEVEMENT	NOM DE L'OPERATEUR
Enduit béton	Enduit plâtreux blanc en vrac + peintures multiples non séparable	30/10/2019	JULIEN Mickaël
LOCALISATION		RESULTAT	
Plafond		Amiante non détecté
