Rapport de mission de repérage des matériaux et produits contenant de l'amiante avant réalisation de travaux

R. 4412-97 modifié par le décret 2012-639 du 4 mai 2012
Norme NF X 46-020

5 RUE J.COCTEAU

RAPPORT N° :	37LAP0101_CPLMT	Laboratoire d'Analyses :	ITGA
Repérage réalisé le :	29/06/2018	Adresse laboratoire :	3 RUE ARMAND HERPIN LACROIX - CS 46537 35065 RENNES CEDEX
Accompagnateur :		Numéro d'accréditation :	1-5967
Par :	Samuel DUBOS	Organisme d'assurance professionnelle :	AXA France
N° certificat :	CPDI 4697	Adresse assurance :	313 Terrasses de l'Arche 92727 NANTERRE CEDEX
Date d'obtention :	27/01/2018	N° de contrat d'assurance :	10063271004
Organisme certificateur	I.Cert Parc EDONIA - Bâtiment G - Rue de la Terre Victoria - 35760 SAINT GREGOIRE	Date de validité :	31/12/2018

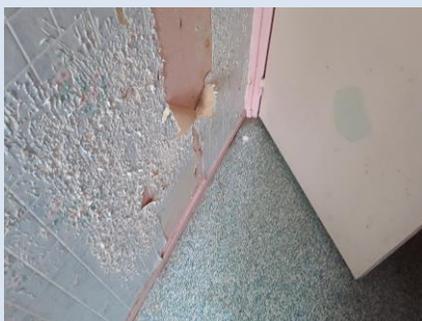
PRELEVEMENT : 37LAP0101_CPLMTP001			
NOM DU CLIENT	NUMERO DU DOSSIER		PIECE OU LOCAL
OPH77	37LAP0101_CPLMT 29/06/2018		Salle de bains
ELEMENT	DESCRIPTIF DU LABORATOIRE	DATE DE PRELEVEMENT	NOM DE L'OPERATEUR
Revêtement souple	Revêtement souple bleu non séparable + dalle dure cassante noire	29/06/2018	DUBOS Samuel
LOCALISATION		RESULTAT	
Sol		Amiante détecté (Chrysotile)

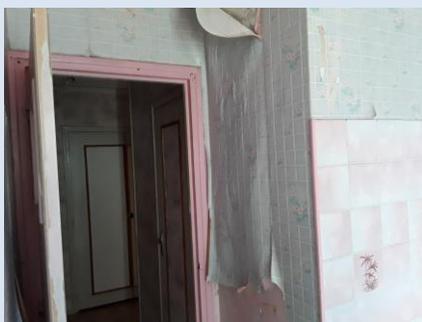
PRELEVEMENT : 37LAP0101_CPLMTP002			
NOM DU CLIENT	NUMERO DU DOSSIER		PIECE OU LOCAL
OPH77	37LAP0101_CPLMT 29/06/2018		Salle de bains
ELEMENT	DESCRIPTIF DU LABORATOIRE	DATE DE PRELEVEMENT	NOM DE L'OPERATEUR
Enduit béton	Enduit plâtreux blanc en vrac + matériau gris en faible quantité non séparable + peintures multiples non séparable	29/06/2018	DUBOS Samuel
LOCALISATION		RESULTAT	
Mur D		Amiante non détecté

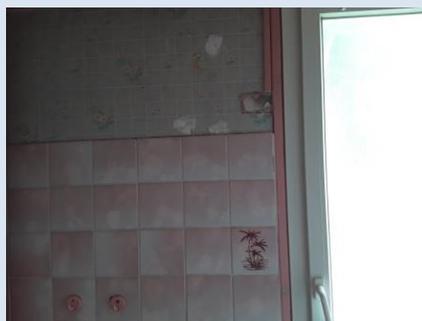
PRELEVEMENT : 37LAP0101_CPLMTP003

NOM DU CLIENT	NUMERO DU DOSSIER	PIECE OU LOCAL	
OPH77	37LAP0101_CPLMT 29/06/2018	Salle de bains	
ELEMENT	DESCRIPTIF DU LABORATOIRE	DATE DE PRELEVEMENT	NOM DE L'OPERATEUR
Enduit	Enduit plâtreux blanc en vrac + matériau gris non séparable + peintures multiples non séparable	29/06/2018	DUBOS Samuel
LOCALISATION		RESULTAT	
Mur B		Amiante non détecté

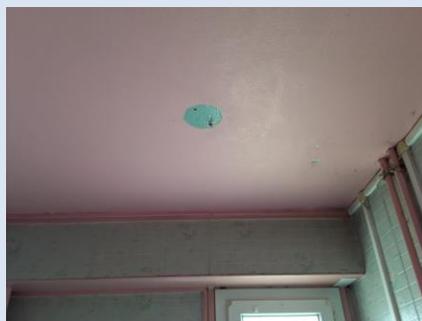
PRELEVEMENT : 37LAP0101_CPLMTP004

NOM DU CLIENT	NUMERO DU DOSSIER	PIECE OU LOCAL	
OPH77	37LAP0101_CPLMT 29/06/2018	Salle de bains	
ELEMENT	DESCRIPTIF DU LABORATOIRE	DATE DE PRELEVEMENT	NOM DE L'OPERATEUR
Enduit / Peinture béton	Enduit plâtreux blanc en vrac + peintures multiples non séparable	29/06/2018	DUBOS Samuel
LOCALISATION		RESULTAT	
Plafond		Amiante détecté (Chrysotile)

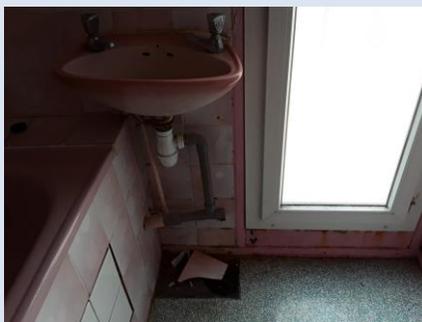
PRELEVEMENT : 37LAP0101_CPLMTP005			
NOM DU CLIENT	NUMERO DU DOSSIER		PIECE OU LOCAL
OPH77	37LAP0101_CPLMT 29/06/2018		Salle de bains
ELEMENT	DESCRIPTIF DU LABORATOIRE	DATE DE PRELEVEMENT	NOM DE L'OPERATEUR
Colle faïence	Colle grise hétérogène + peinture non séparable + carrelage	29/06/2018	DUBOS Samuel
LOCALISATION		RESULTAT	
Mur B		Amiante non détecté	
EMPLACEMENT
