Rapport de mission de repérage des matériaux et produits contenant de l'amiante avant réalisation de travaux

Norme NF X 46-020 V .2017

5 RUE J COCTEAU

77460 SOUPPE SUR LOING

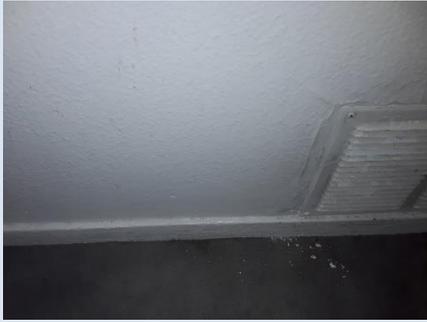
PRELEVEMENT : 37LAP0201P001			
NOM DU CLIENT	NUMERO DU DOSSIER		PIECE OU LOCAL
OPH77	37LAP0201 15/07/2019		Cuisine (NC)
ELEMENT	DESCRIPTIF DU LABORATOIRE	DATE DE PRELEVEMENT	NOM DE L'OPERATEUR
Enduit béton	Matériau de type peinture (blanc) ; matériau de type peinture (beige) ; matériau de type peinture (bleu) ; matériau de type peinture (vert) ; matériau semi-dur de type enduit (blanc) ; matériau dur de type mortier, béton, chape (gris)	15/07/2019	BRUNIoT Tristan
LOCALISATION		RESULTAT	
Mur B		AmianteNonDetecte	
EMPLACEMENT

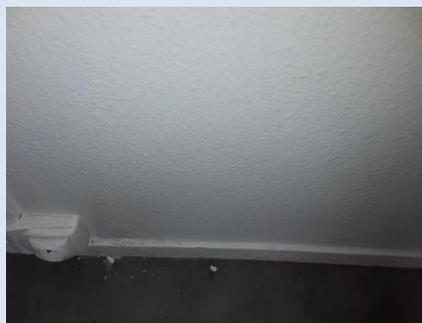
PRELEVEMENT : 37LAP0201P002			
NOM DU CLIENT	NUMERO DU DOSSIER		PIECE OU LOCAL
OPH77	37LAP0201 15/07/2019		Cuisine (NC)
ELEMENT	DESCRIPTIF DU LABORATOIRE	DATE DE PRELEVEMENT	NOM DE L'OPERATEUR
Enduit	Matériau de type peinture (blanc) ; matériau de type peinture (bleu) ; matériau de type peinture (beige) ; matériau de type peinture (bleu) ; matériau semi-dur de type enduit (blanc) ; matériau semi-dur de type enduit (vert) ; matériau dur de type mortier, béton, chape (gris)	15/07/2019	BRUNOT Tristan
LOCALISATION		RESULTAT	
Mur D		AmianteNonDetecte

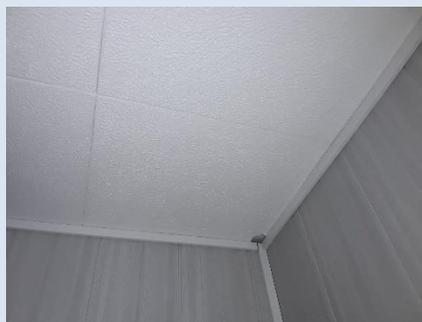
PRELEVEMENT : 37LAP0201P003			
NOM DU CLIENT	NUMERO DU DOSSIER	PIECE OU LOCAL	
OPH77	37LAP0201 15/07/2019	Chambre 2 (NC)	
ELEMENT	DESCRIPTIF DU LABORATOIRE	DATE DE PRELEVEMENT	NOM DE L'OPERATEUR
Colle polystyrène	Matériau (noir) en traces ; matériau de type polystyrène (blanc)	15/07/2019	BRUNOT Tristan
LOCALISATION		RESULTAT	
Plafond		AmianteNonDetecte
