Rapport de mission de repérage des matériaux et produits contenant de l'amiante avant réalisation de travaux

9 RUE J COCTEAU LOGEMENT 2

77460 SOUPPES SUR LOING

RAPPORT N° :	OPH77 37LAR0202	Date d'émission du rapport :	07/09/2017
Le repérage a été réalisé le :	31/08/2017	Accompagnateur :	
Par :	Mickaël JULIEN	Laboratoire d'Analyses :	ITGA
N° certificat de qualification :	CPDI 4129	Adresse laboratoire :	3 RUE ARMAND HERPIN LACROIX - CS 46537 35065 RENNES CEDEX
Date d'obtention :	01/01/2017	Numéro d'accréditation :	1-5967
Le présent rapport est établi par une personne dont les compétences sont certifiées par :	I.CERT Parc Edonia - Bâtiment G - Rue de la Terre Victoria - 35760 SAINT-GREGOIRE	Organisme d'assurance professionnelle :	ALLIANZ
		Adresse assurance :	Direction Opérations Entreprises 5C Esplanade Charles de Gaulle 33081 BORDEAUX CEDEX
		N° de contrat d'assurance :	55897385
		Date de validité :	31/12/2017

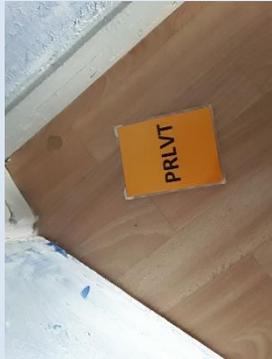
PRELEVEMENT : 37LAR0202P001		
NOM DU CLIENT	NUMERO DU DOSSIER	PIECE OU LOCAL
OPH77	37LAR0202 31/08/2017	Chambre 1
MATERIAU	DATE DE PRELEVEMENT	NOM DE L'OPERATEUR
Dalle dure cassante noire + revêtement souple marron non séparable + peinture en faible quantité non séparable + colle polymère jaune non séparable + ragréage gris en vrac non séparable	31/08/2017	JULIEN Mickaël
LOCALISATION	RESULTAT	
Sol	Amiante détecté (Chrysotile)	
EMPLACEMENT

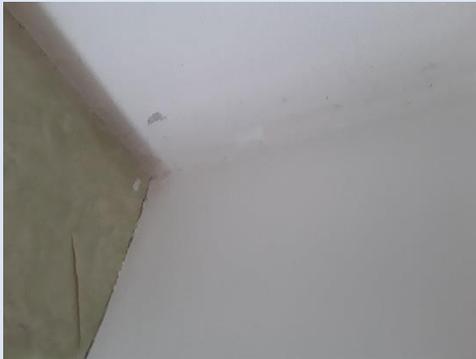
PRELEVEMENT : 37LAR0202P002		
NOM DU CLIENT	NUMERO DU DOSSIER	PIECE OU LOCAL
OPH77	37LAR0202 31/08/2017	Chambre 2
MATERIAU	DATE DE PRELEVEMENT	NOM DE L'OPERATEUR
Enduit plâtreux blanc en vrac + peinture non séparable	31/08/2017	JULIEN Mickaël
LOCALISATION	RESULTAT	
Plafond	Amiante non détecté	
EMPLACEMENT

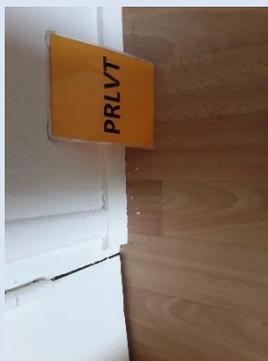
PRELEVEMENT : 37LAR0202P003		
NOM DU CLIENT	NUMERO DU DOSSIER	PIECE OU LOCAL
OPH77	37LAR0202 31/08/2017	Couloir
MATERIAU	DATE DE PRELEVEMENT	NOM DE L'OPERATEUR
Enduit blanc en vrac + peintures multiples non séparable + carton non séparable	31/08/2017	JULIEN Mickaël
LOCALISATION		RESULTAT
Mur A		Amiante non détecté

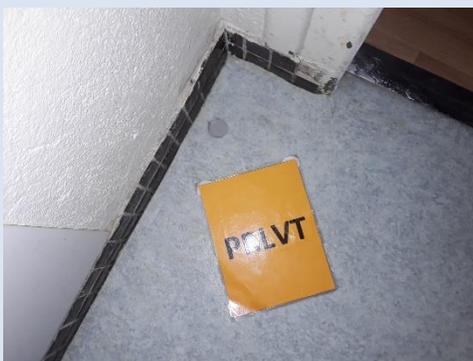
PRELEVEMENT : 37LAR0202P004		
NOM DU CLIENT	NUMERO DU DOSSIER	PIECE OU LOCAL
OPH77	37LAR0202 31/08/2017	WC
MATERIAU	DATE DE PRELEVEMENT	NOM DE L'OPERATEUR
Revêtement souple bleu	31/08/2017	JULIEN Mickaël
LOCALISATION		RESULTAT
Sol		Fr1:Amiante non détecté

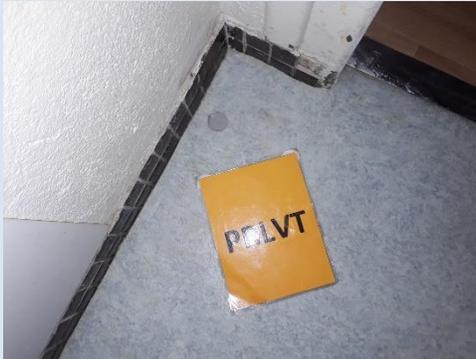
PRELEVEMENT : 37LAR0202P004		
NOM DU CLIENT	NUMERO DU DOSSIER	PIECE OU LOCAL
OPH77	37LAR0202 31/08/2017	WC
MATERIAU	DATE DE PRELEVEMENT	NOM DE L'OPERATEUR
Colle polymère jaune non séparable + colle beige non séparable + matériau gris non séparable + peinture en faible quantité non séparable + joint cassant gris non séparable + carrelage en vrac	31/08/2017	JULIEN Mickaël
LOCALISATION	RESULTAT	
Sol	Fr2:Amiante détecté (Chrysotile)	
EMPLACEMENT

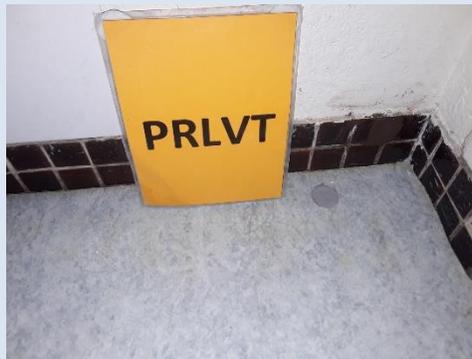
PRELEVEMENT : 37LAR0202P005		
NOM DU CLIENT	NUMERO DU DOSSIER	PIECE OU LOCAL
OPH77	37LAR0202 31/08/2017	WC
MATERIAU	DATE DE PRELEVEMENT	NOM DE L'OPERATEUR
Colle beige + couche plâtreuse blanche non séparable + peinture non séparable + matériau gris en faible quantité non séparable + carrelage	31/08/2017	JULIEN Mickaël
LOCALISATION	RESULTAT	
Mur C	Amiante non détecté

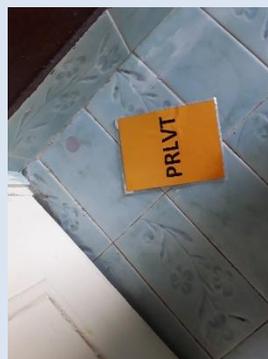
PRELEVEMENT : 37LAR0202P006		
NOM DU CLIENT	NUMERO DU DOSSIER	PIECE OU LOCAL
OPH77	37LAR0202 31/08/2017	Salle de bains
MATERIAU	DATE DE PRELEVEMENT	NOM DE L'OPERATEUR
Carrelage	31/08/2017	JULIEN Mickaël
LOCALISATION	RESULTAT	
Sol	Fr2:Amiante non détecté

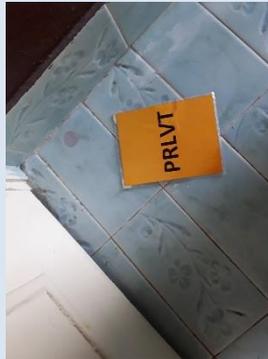
PRELEVEMENT : 37LAR0202P006		
NOM DU CLIENT	NUMERO DU DOSSIER	PIECE OU LOCAL
OPH77	37LAR0202 31/08/2017	Salle de bains
MATERIAU	DATE DE PRELEVEMENT	NOM DE L'OPERATEUR
Colle beige + matériau gris non séparable	31/08/2017	JULIEN Mickaël
LOCALISATION		RESULTAT
Sol		Fr1:Amiante détecté (Chrysotile)

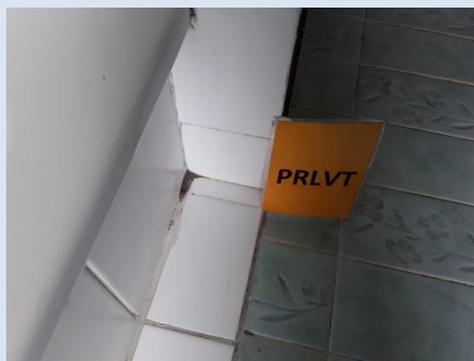
PRELEVEMENT : 37LAR0202P007		
NOM DU CLIENT	NUMERO DU DOSSIER	PIECE OU LOCAL
OPH77	37LAR0202 31/08/2017	Salle de bains
MATERIAU	DATE DE PRELEVEMENT	NOM DE L'OPERATEUR
Colle beige + matériau gris non séparable + carrelage	31/08/2017	JULIEN Mickaël
LOCALISATION		RESULTAT
Mur D		Amiante non détecté

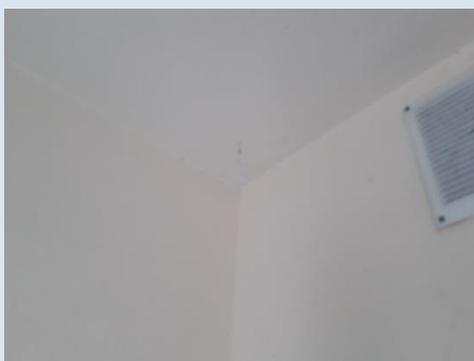
PRELEVEMENT : 37LAR0202P008		
NOM DU CLIENT	NUMERO DU DOSSIER	PIECE OU LOCAL
OPH77	37LAR0202 31/08/2017	Salle de bains
MATERIAU	DATE DE PRELEVEMENT	NOM DE L'OPERATEUR
Enduit plâtreux blanc en vrac + peinture non séparable	31/08/2017	JULIEN Mickaël
LOCALISATION		RESULTAT
Plafond		Amiante non détecté

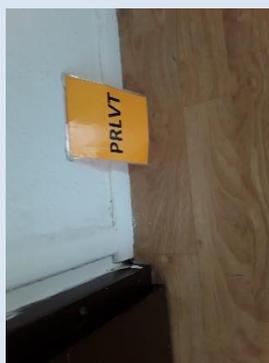
PRELEVEMENT : 37LAR0202P009		
NOM DU CLIENT	NUMERO DU DOSSIER	PIECE OU LOCAL
OPH77	37LAR0202 31/08/2017	Entrée
MATERIAU	DATE DE PRELEVEMENT	NOM DE L'OPERATEUR
Enduit plâtreux blanc en vrac + peintures multiples non séparable	31/08/2017	JULIEN Mickaël
LOCALISATION		RESULTAT
Mur D		Amiante non détecté

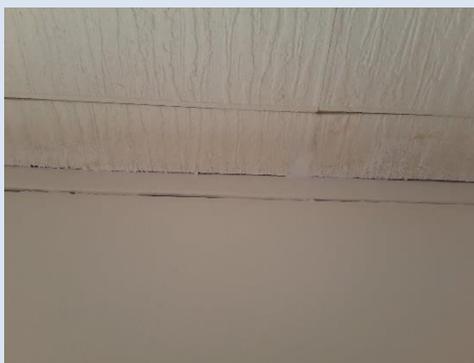
PRELEVEMENT : 37LAR0202P010		
NOM DU CLIENT	NUMERO DU DOSSIER	PIECE OU LOCAL
OPH77	37LAR0202 31/08/2017	Séjour
MATERIAU	DATE DE PRELEVEMENT	NOM DE L'OPERATEUR
Polystyrène expansé (billes) + peintures multiples + matériau blanc en faible quantité non séparable	31/08/2017	JULIEN Mickaël
LOCALISATION	RESULTAT	
Plafond	Amiante non détecté

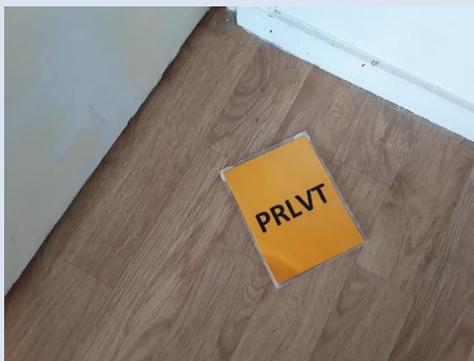
PRELEVEMENT : 37LAR0202P011		
NOM DU CLIENT	NUMERO DU DOSSIER	PIECE OU LOCAL
OPH77	37LAR0202 31/08/2017	Séjour
MATERIAU	DATE DE PRELEVEMENT	NOM DE L'OPERATEUR
Revêtement souple marron	31/08/2017	JULIEN Mickaël
LOCALISATION	RESULTAT	
Sol	Fr1:Amiante non détecté

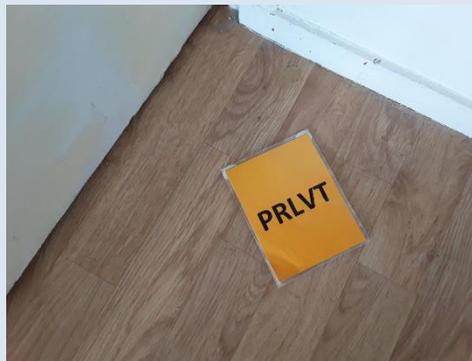
PRELEVEMENT : 37LAR0202P011		
NOM DU CLIENT	NUMERO DU DOSSIER	PIECE OU LOCAL
OPH77	37LAR0202 31/08/2017	Séjour
MATERIAU	DATE DE PRELEVEMENT	NOM DE L'OPERATEUR
Dalle dure cassante noire + colle polymère jaune non séparable	31/08/2017	JULIEN Mickaël
LOCALISATION		RESULTAT
Sol		Fr3:Amiante détecté (Chrysotile)

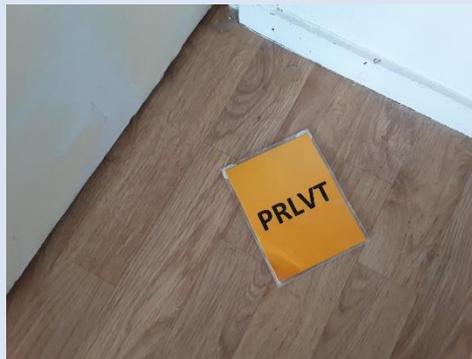
PRELEVEMENT : 37LAR0202P011		
NOM DU CLIENT	NUMERO DU DOSSIER	PIECE OU LOCAL
OPH77	37LAR0202 31/08/2017	Séjour
MATERIAU	DATE DE PRELEVEMENT	NOM DE L'OPERATEUR
Colle bitumineuse noire + ragréage gris non séparable	31/08/2017	JULIEN Mickaël
LOCALISATION		RESULTAT
Sol		Fr2:Amiante détecté (Chrysotile)

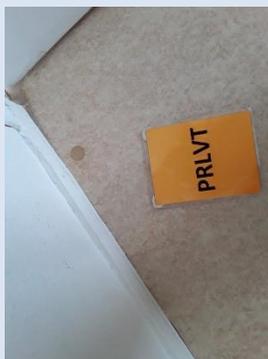
PRELEVEMENT : 37LAR0202P012		
NOM DU CLIENT	NUMERO DU DOSSIER	PIECE OU LOCAL
OPH77	37LAR0202 31/08/2017	Cuisine
MATERIAU	DATE DE PRELEVEMENT	NOM DE L'OPERATEUR
Revêtement souple beige + revêtement souple blanc + ragréage gris	31/08/2017	JULIEN Mickaël
LOCALISATION		RESULTAT
Sol		Fr2:Amiante non détecté

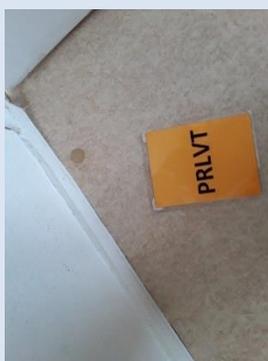
PRELEVEMENT : 37LAR0202P012		
NOM DU CLIENT	NUMERO DU DOSSIER	PIECE OU LOCAL
OPH77	37LAR0202 31/08/2017	Cuisine
MATERIAU	DATE DE PRELEVEMENT	NOM DE L'OPERATEUR
Colle bitumineuse noire + colle polymère jaune non séparable + ragréage rose non séparable	31/08/2017	JULIEN Mickaël
LOCALISATION		RESULTAT
Sol		Fr1:Amiante détecté (Chrysotile)

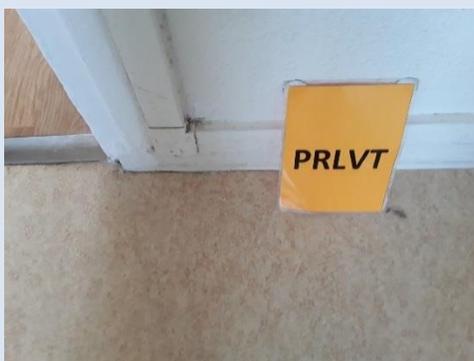
PRELEVEMENT : 37LAR0202P013		
NOM DU CLIENT	NUMERO DU DOSSIER	PIECE OU LOCAL
OPH77	37LAR0202 31/08/2017	Cuisine
MATERIAU	DATE DE PRELEVEMENT	NOM DE L'OPERATEUR
Enduit plâtreux blanc en vrac + peintures multiples non séparable	31/08/2017	JULIEN Mickaël
LOCALISATION		RESULTAT
Mur D		Amiante non détecté

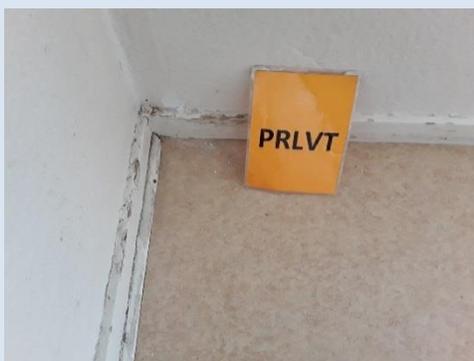
PRELEVEMENT : 37LAR0202P014		
NOM DU CLIENT	NUMERO DU DOSSIER	PIECE OU LOCAL
OPH77	37LAR0202 31/08/2017	Cuisine
MATERIAU	DATE DE PRELEVEMENT	NOM DE L'OPERATEUR
Enduit plâtreux blanc en vrac + peintures multiples non séparable	31/08/2017	JULIEN Mickaël
LOCALISATION		RESULTAT
Mur C		Amiante non détecté
