## Rapport de mission de repérage des matériaux et produits contenant de l'amiante avant réalisation de travaux

Norme NF X 46-020 V .2017

11 Rue J Cocteau - Logement 1 - ESC AS - R+3

77460 SOUPPES SUR LOING

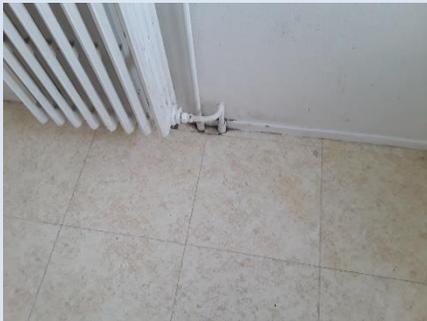
PRELEVEMENT : 37LAS0301P001			
NOM DU CLIENT	NUMERO DU DOSSIER	PIECE OU LOCAL	
HABITAT 77-OPH DE SEINE ET MARNE	37LAS0301 10/01/2020	Cuisine (R+3)	
ELEMENT	DESCRIPTIF DU LABORATOIRE	DATE DE PRELEVEMENT	NOM DE L'OPERATEUR
Dalle de sol	Dalle dure cassante bleue + colle polymère jaune avec poussières non séparable + peintures multiples non séparable	10/01/2020	RHENZOUR Abdessamad
LOCALISATION		RESULTAT	
Sol		Fr1:Amiante détecté (Chrysotile)	
EMPLACEMENT

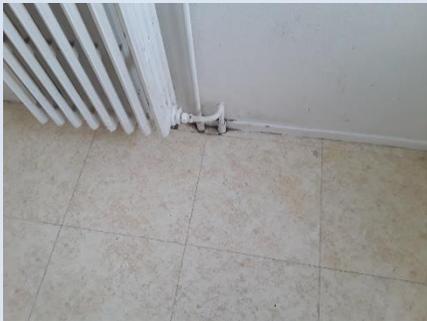
PRELEVEMENT : 37LAS0301P001			
NOM DU CLIENT	NUMERO DU DOSSIER	PIECE OU LOCAL	
HABITAT 77-OPH DE SEINE ET MARNE	37LAS0301 10/01/2020	Cuisine (R+3)	
ELEMENT	DESCRIPTIF DU LABORATOIRE	DATE DE PRELEVEMENT	NOM DE L'OPERATEUR
Dalle de sol	Colle bitumineuse noire + matériau blanc en faible quantité non séparable + ragréage rose en faible quantité non séparable	10/01/2020	RHENZOUR Abdessamad
LOCALISATION		RESULTAT	
Sol		Fr2:Amiante détecté (Chrysotile)	
EMPLACEMENT

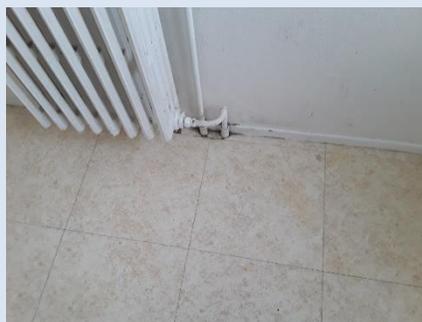
PRELEVEMENT : 37LAS0301P001			
NOM DU CLIENT	NUMERO DU DOSSIER	PIECE OU LOCAL	
HABITAT 77-OPH DE SEINE ET MARNE	37LAS0301 10/01/2020	Cuisine (R+3)	
ELEMENT	DESCRIPTIF DU LABORATOIRE	DATE DE PRELEVEMENT	NOM DE L'OPERATEUR
Dalle de sol	Matériau souple blanc en faible quantité non séparable + revêtement souple beige	10/01/2020	RHENZOUR Abdessamad
LOCALISATION		RESULTAT	
Sol		Fr3:Amiante non détecté	
EMPLACEMENT

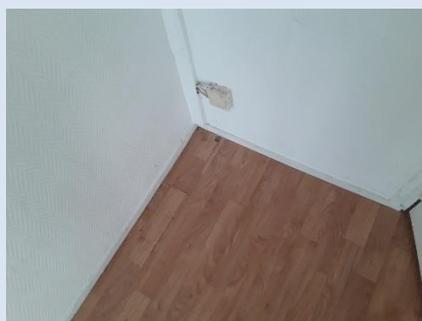
PRELEVEMENT : 37LAS0301P002			
NOM DU CLIENT	NUMERO DU DOSSIER	PIECE OU LOCAL	
HABITAT 77-OPH DE SEINE ET MARNE	37LAS0301 10/01/2020	Séjour / Salon (R+3)	
ELEMENT	DESCRIPTIF DU LABORATOIRE	DATE DE PRELEVEMENT	NOM DE L'OPERATEUR
Revêtement souple	Matériau souple blanc en faible quantité non séparable + revêtement souple beige	10/01/2020	RHENZOUR Abdessamad
LOCALISATION		RESULTAT	
Sol		Fr1:Amiante non détecté	
EMPLACEMENT

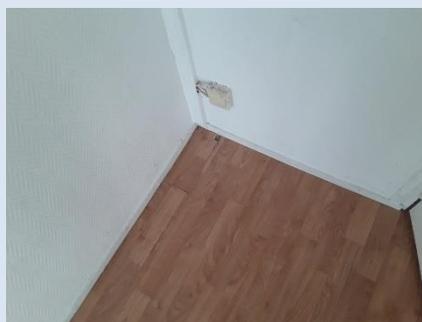
PRELEVEMENT : 37LAS0301P002			
NOM DU CLIENT	NUMERO DU DOSSIER	PIECE OU LOCAL	
HABITAT 77-OPH DE SEINE ET MARNE	37LAS0301 10/01/2020	Séjour / Salon (R+3)	
ELEMENT	DESCRIPTIF DU LABORATOIRE	DATE DE PRELEVEMENT	NOM DE L'OPERATEUR
Revêtement souple	Colle polymère jaune + ragréage rose en vrac + colle bitumineuse noire en faible quantité en vrac non séparable + colle polymère jaune en faible quantité avec poussières non séparable	10/01/2020	RHENZOUR Abdessamad
LOCALISATION		RESULTAT	
Sol		Fr2:Amiante détecté (Chrysotile)

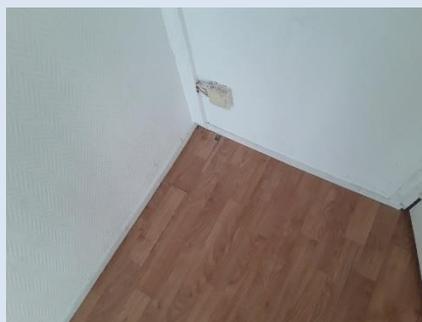
PRELEVEMENT : 37LAS0301P002			
NOM DU CLIENT	NUMERO DU DOSSIER	PIECE OU LOCAL	
HABITAT 77-OPH DE SEINE ET MARNE	37LAS0301 10/01/2020	Séjour / Salon (R+3)	
ELEMENT	DESCRIPTIF DU LABORATOIRE	DATE DE PRELEVEMENT	NOM DE L'OPERATEUR
Revêtement souple	Revêtement souple marron	10/01/2020	RHENZOUR Abdessamad
LOCALISATION		RESULTAT	
Sol		Fr3:Amiante non détecté

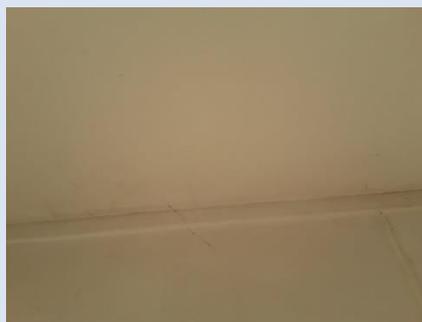
PRELEVEMENT : 37LAS0301P003			
NOM DU CLIENT	NUMERO DU DOSSIER	PIECE OU LOCAL	
HABITAT 77-OPH DE SEINE ET MARNE	37LAS0301 10/01/2020	Séjour / Salon (R+3)	
ELEMENT	DESCRIPTIF DU LABORATOIRE	DATE DE PRELEVEMENT	NOM DE L'OPERATEUR
Enduit / Peinture béton	Peinture + enduit plâtreux blanc en vrac non séparable	10/01/2020	RHENZOUR Abdessamad
LOCALISATION		RESULTAT	
Plafond		Amiante non détecté	
EMPLACEMENT

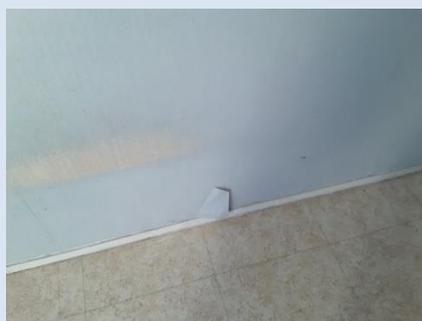
PRELEVEMENT : 37LAS0301P004			
NOM DU CLIENT	NUMERO DU DOSSIER	PIECE OU LOCAL	
HABITAT 77-OPH DE SEINE ET MARNE	37LAS0301 10/01/2020	Débarras (R+3)	
ELEMENT	DESCRIPTIF DU LABORATOIRE	DATE DE PRELEVEMENT	NOM DE L'OPERATEUR
Enduit / Peinture béton	Peintures multiples + enduit plâtreux blanc en vrac non séparable + papier non séparable	10/01/2020	RHENZOUR Abdessamad
LOCALISATION		RESULTAT	
Mur E		Amiante non détecté	
EMPLACEMENT

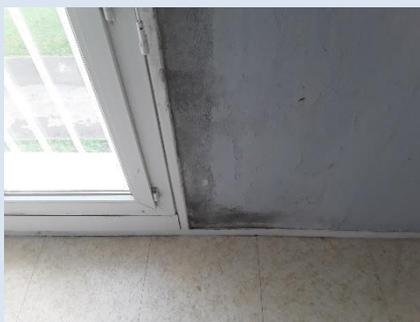
PRELEVEMENT : 37LAS0301P005			
NOM DU CLIENT	NUMERO DU DOSSIER	PIECE OU LOCAL	
HABITAT 77-OPH DE SEINE ET MARNE	37LAS0301 10/01/2020	Débarras (R+3)	
ELEMENT	DESCRIPTIF DU LABORATOIRE	DATE DE PRELEVEMENT	NOM DE L'OPERATEUR
Enduit / Peinture béton	Peintures multiples + enduit plâtreux blanc en vrac non séparable	10/01/2020	RHENZOUR Abdessamad
LOCALISATION		RESULTAT	
Mur D		Amiante non détecté	
EMPLACEMENT

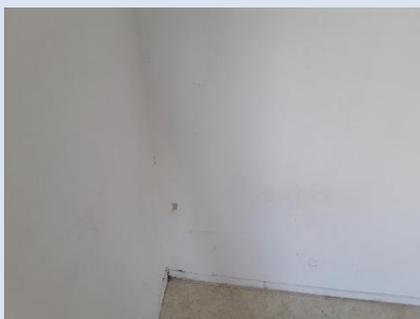
PRELEVEMENT : 37LAS0301P006			
NOM DU CLIENT	NUMERO DU DOSSIER	PIECE OU LOCAL	
HABITAT 77-OPH DE SEINE ET MARNE	37LAS0301 10/01/2020	Chambre 1 (R+3)	
ELEMENT	DESCRIPTIF DU LABORATOIRE	DATE DE PRELEVEMENT	NOM DE L'OPERATEUR
Enduit / Peinture	Peintures multiples en vrac non séparable + enduit plâtreux blanc en vrac non séparable + papier	10/01/2020	RHENZOUR Abdessamad
LOCALISATION		RESULTAT	
Mur D		Amiante non détecté	
EMPLACEMENT

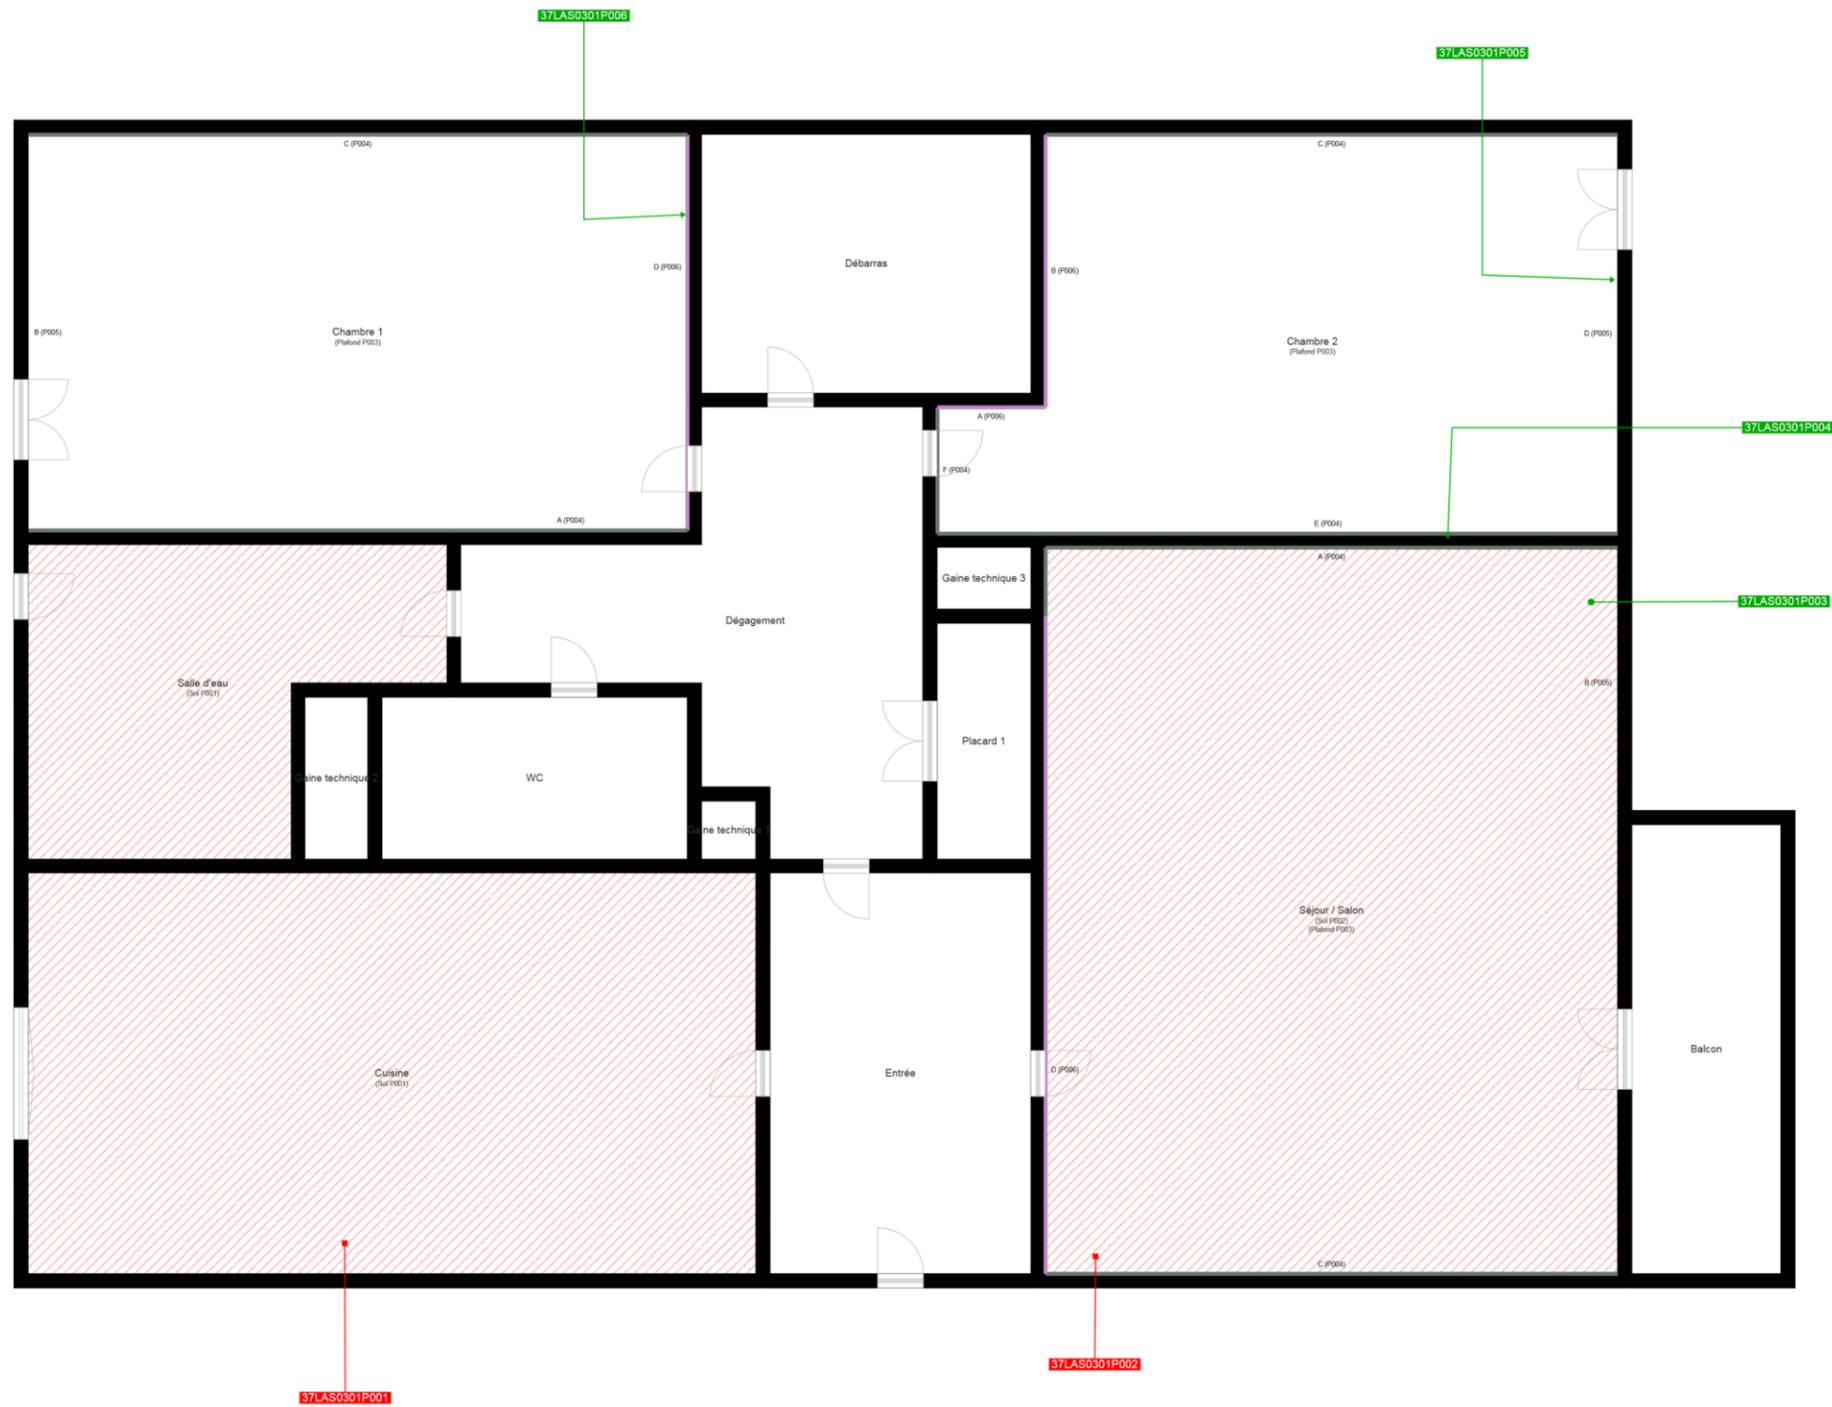
<b>PLANCHE DE REPÉRAGE</b>	Zone : R+3	Vue de dessus
Auteur : RHENZOUR Abdessamad	Bien : 37LAS0301 - 11 Rue J Cocteau - Logement 1 - ESC AS - R+3 77460 SOUPPES SUR LOING	Chaque support/équipement identifié a fait l'objet d'un sondage par le technicien
