Pré-Rapport de repérage des matériaux et produits contenant de l'amiante avant réalisation de travaux dans un immeuble bâti

13 Rue J. Cocteau - Logement 2 - EST AT - R+2
77460 SOUPPES SUR LOING

Référence du dossier : Diffus OPH77

37LAT0202 16/02/2020 - 03:32

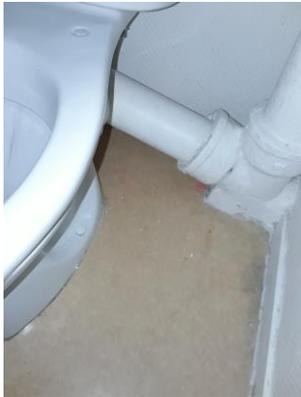
Identification : P002 (Fr1)
Pièce et étage : Gaine technique 2 R+2
Localisation : Sol
Parties d'ouvrages ou de composants : Autres (Revêtement souple)
Descriptif Laboratoire : Revêtement souple beige
Résultat (justification) : Amiante non détectée (RESULTAT ANALYSE)

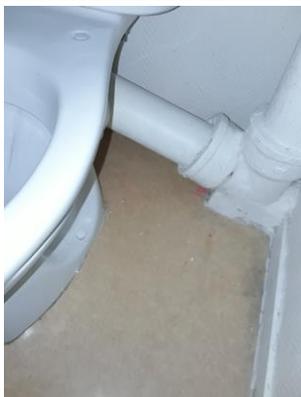
Identification : P002 (Fr2)
Pièce et étage : Gaine technique 2 R+2
Localisation : Sol
Parties d'ouvrages ou de composants : Autres (Revêtement souple)
Descriptif Laboratoire : Colle polymère jaune non séparable + ragréage gris + peinture non séparable
Résultat (justification) : Amiante non détectée (RESULTAT ANALYSE)

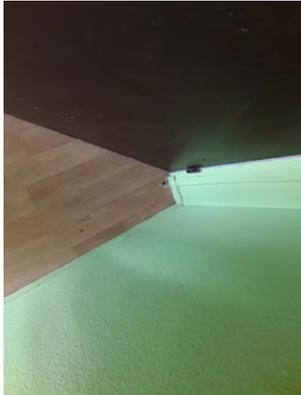
Identification : P003 (Fr1)
Pièce et étage : Chambre 1 R+2
Localisation : Sol
Parties d'ouvrages ou de composants : Autres (Revêtement souple)
Descriptif Laboratoire : Revêtement souple beige
Résultat (justification) : Amiante non détectée (RESULTAT ANALYSE)

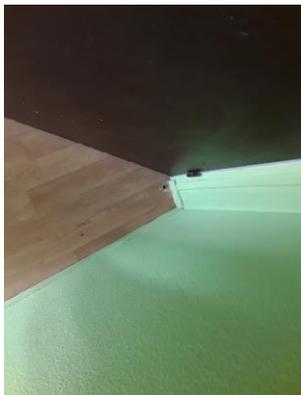
Identification : P003 (Fr2)
Pièce et étage : Chambre 1 R+2
Localisation : Sol
Parties d'ouvrages ou de composants : Autres (Revêtement souple)
Descriptif Laboratoire : Colle polymère jaune + colle bitumineuse noire en faible quantité non séparable
Résultat (justification) : Amiante détecté (RESULTAT ANALYSE)

* Revêtement souple beige	META (1)	1	15/02/2020	Amiante non détecté / -
* Colle polymère jaune + colle bitumineuse noire en faible quantité non séparable	MOLP	1	14/02/2020	Présence de fibres d'amiante / Chrysotile

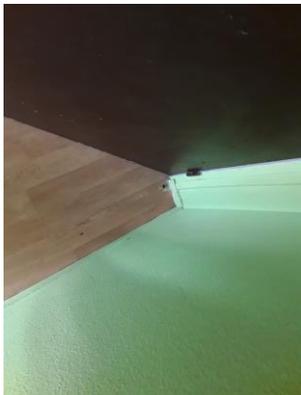
Identification : P003 (Fr3)
Pièce et étage : Chambre 1 R+2
Localisation : Sol
Parties d'ouvrages ou de composants : Autres (Revêtement souple)
Descriptif Laboratoire : Dalle dure cassante noire
Résultat (justification) : Amiante détecté (RESULTAT ANALYSE)

* Dalle dure cassante noire	META (3)	1	15/02/2020	Présence de fibres d'amiante / Chrysotile
Réf dossier client : 37LAT0202-01 - 13 Rue J. Cocteau - Logement 2 - EST AT - R+2 77460 SOUPPES SUR LOING Réf échantillon client : 37LAT0202P004 / LOGEMENTS COLLECTIFS - - - / Chambre 1 Mur C Enduit Peinture béton				Réf échantillon ITGA : IT072002-21925 Description ITGA : Peintures multiples / Enduit plâtreux beige en vrac hétérogène
