# Rapport de repérage des matériaux et produits contenant de l'amiante avant réalisation de travaux dans un immeuble bâti

13 RUE J. COCTEAU  
ESCALIER AT  
77460 SOUPPES SUR LOING

**Référence du dossier :** Diffus OPH77

37LAT0301 13/06/2020 - 03:37

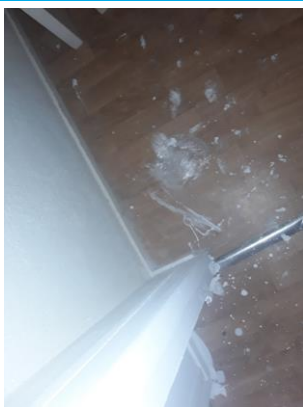
Identification : P008 (Fr1)
Pièce et étage : Débarras R+3
Localisation : Sol
Parties d'ouvrages ou de composants : Revêtements de sols (Revêtement souple)
Descriptif Laboratoire : Revêtement souple marron + colle polymère jaune non séparable
Résultat (justification) : Amiante non détectée (RESULTAT ANALYSE)

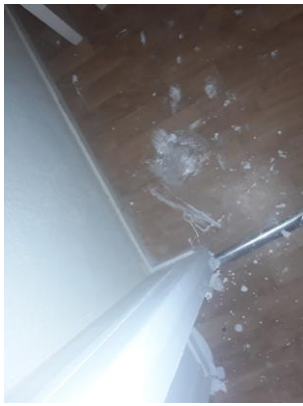
Identification : P008 (Fr2)
Pièce et étage : Débarras R+3
Localisation : Sol
Parties d'ouvrages ou de composants : Revêtements de sols (Revêtement souple)
Descriptif Laboratoire : Revêtement souple bleu + colle polymère jaune
Résultat (justification) : Amiante non détectée (RESULTAT ANALYSE)

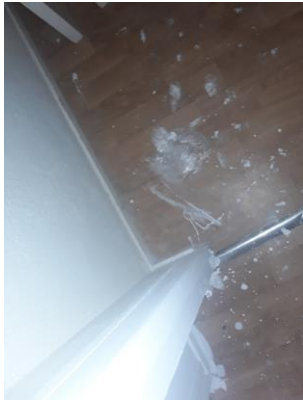
<b>Identification : P008 (Fr3)</b>
<b>Pièce et étage : Débarras R+3</b>
<b>Localisation : Sol</b>
<b>Parties d'ouvrages ou de composants : Revêtements de sols (Revêtement souple)</b>
<b>Descriptif Laboratoire : Peinture en faible quantité non séparable + ragréage rose</b>
<b>Résultat (justification) : Amiante non détectée (RESULTAT ANALYSE)</b>
