Rapport de mission de repérage des matériaux et produits contenant de l'amiante avant réalisation de travaux

15 RUE J.COCTEAU

77460 SOUPPE SUR LOING

RAPPORT N° :	37LAU0102	Laboratoire d'Analyses :	ITGA
Repérage réalisé le :	02/05/2019	Adresse laboratoire :	3 RUE ARMAND HERPIN LACROIX - CS 46537 35065 RENNES CEDEX
Accompagnateur :		Numéro d'accréditation :	1-5967
Par :	Mostefa BENAOUA	Organisme d'assurance professionnelle :	AXA France
N° certificat :	CPDI 3541	Adresse assurance :	313 Terrasses de l'Arche 92727 NANTERRE CEDEX
Date d'obtention :	27/12/2017	N° de contrat d'assurance :	10158549604
Organisme certificateur	I.CERT PARC EDONIA - BAT G - RUE DE LA TERRE VICTORIA - 35760 SAINT GREGOIRE	Date de validité :	31/12/2019

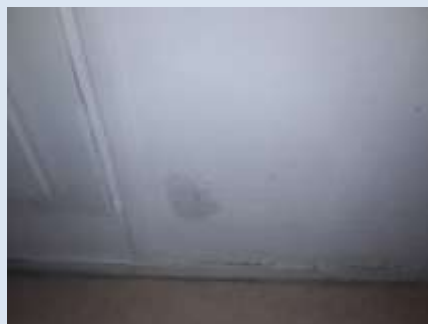
PRELEVEMENT : 37LAU0102P004

NOM DU CLIENT	NUMERO DU DOSSIER	PIECE OU LOCAL	
OPH77	37LAU0102 02/05/2019	Séjour 2 (RC)	
ELEMENT	DESCRIPTIF DU LABORATOIRE	DATE DE PRELEVEMENT	NOM DE L'OPERATEUR
Revêtement souple	Revêtement souple bleu	02/05/2019	BENAOUDA Mostefa
LOCALISATION		RESULTAT	
Sol		Fr1:Amiante non détecté

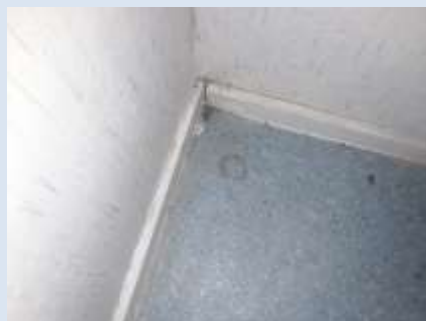
PRELEVEMENT : 37LAU0102P004

NOM DU CLIENT	NUMERO DU DOSSIER	PIECE OU LOCAL	
OPH77	37LAU0102 02/05/2019	Séjour 2 (RC)	
ELEMENT	DESCRIPTIF DU LABORATOIRE	DATE DE PRELEVEMENT	NOM DE L'OPERATEUR
Revêtement souple	Colle polymère jaune non séparable + ragréage rose + peinture en faible quantité non séparable	02/05/2019	BENAOUDA Mostefa
LOCALISATION		RESULTAT	
Sol		Fr2:Amiante non détecté

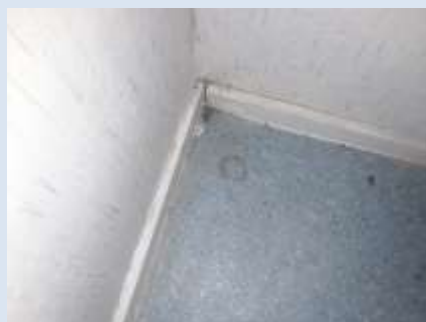
PRELEVEMENT : 37LAU0102P004			
NOM DU CLIENT	NUMERO DU DOSSIER	PIECE OU LOCAL	
OPH77	37LAU0102 02/05/2019	Séjour 2 (RC)	
ELEMENT	DESCRIPTIF DU LABORATOIRE	DATE DE PRELEVEMENT	NOM DE L'OPERATEUR
Revêtement souple	Dalle dure cassante noire	02/05/2019	BENAOUDA Mostefa
LOCALISATION		RESULTAT	
Sol		Fr3:Amiante détecté (Chrysotile)

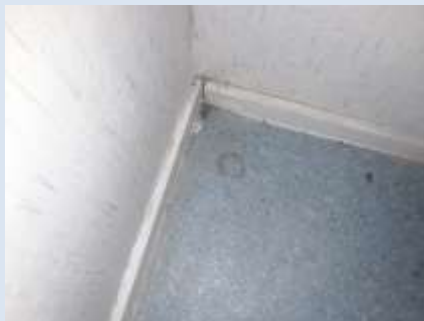
PRELEVEMENT : 37LAU0102P005			
NOM DU CLIENT	NUMERO DU DOSSIER	PIECE OU LOCAL	
OPH77	37LAU0102 02/05/2019	Séjour (RC)	
ELEMENT	DESCRIPTIF DU LABORATOIRE	DATE DE PRELEVEMENT	NOM DE L'OPERATEUR
Revêtement souple	Revêtement souple beige	02/05/2019	BENAOUDA Mostefa
LOCALISATION		RESULTAT	
Sol		Fr1:Amiante non détecté

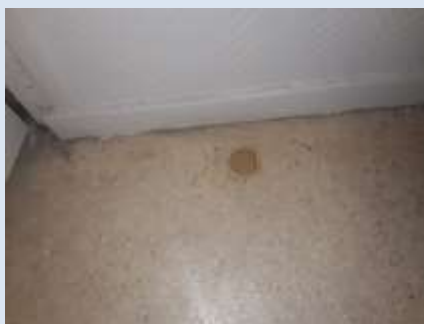
PRELEVEMENT : 37LAU0102P005

NOM DU CLIENT	NUMERO DU DOSSIER	PIECE OU LOCAL	
OPH77	37LAU0102 02/05/2019	Séjour (RC)	
ELEMENT	DESCRIPTIF DU LABORATOIRE	DATE DE PRELEVEMENT	NOM DE L'OPERATEUR
Revêtement souple	Colle polymère jaune non séparable + ragréage rose + peinture non séparable	02/05/2019	BENAOUDA Mostefa
LOCALISATION		RESULTAT	
Sol		Fr2:Amiante non détecté

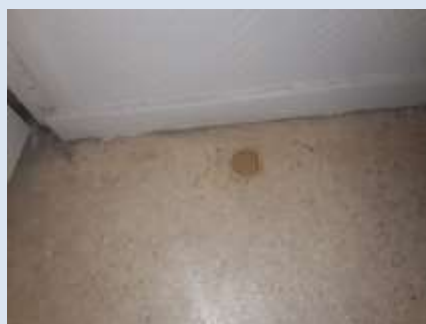
PRELEVEMENT : 37LAU0102P005

NOM DU CLIENT	NUMERO DU DOSSIER	PIECE OU LOCAL	
OPH77	37LAU0102 02/05/2019	Séjour (RC)	
ELEMENT	DESCRIPTIF DU LABORATOIRE	DATE DE PRELEVEMENT	NOM DE L'OPERATEUR
Revêtement souple	Dalle dure cassante noire	02/05/2019	BENAOUDA Mostefa
LOCALISATION		RESULTAT	
Sol		Fr3:Amiante détecté (Chrysotile)

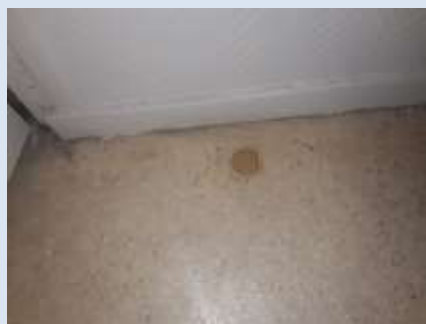
PRELEVEMENT : 37LAU0102P006			
NOM DU CLIENT	NUMERO DU DOSSIER		PIECE OU LOCAL
OPH77	37LAU0102 02/05/2019		Séjour (RC)
ELEMENT	DESCRIPTIF DU LABORATOIRE	DATE DE PRELEVEMENT	NOM DE L'OPERATEUR
Enduit	Enduit plâtreux beige + toile fibreuse blanche non séparable + peintures multiples non séparable	02/05/2019	BENAOUDA Mostefa
LOCALISATION		RESULTAT	
Mur B		Amiante non détecté
