## Rapport de mission de repérage des matériaux et produits contenant de l'amiante avant réalisation de travaux

17 RUE J COCTEAU – APPARTEMENT 2

77460 SOUPPE SUR LOING

RAPPORT N° :	OPH77 37LAV0102	Date d'émission du rapport :	06/09/2017
Le repérage a été réalisé le :	01/09/2017	Accompagnateur :	
Par :	Mickaël JULIEN	Laboratoire d'Analyses :	ITGA
N° certificat de qualification :	CPDI 4129	Adresse laboratoire :	3 RUE ARMAND HERPIN LACROIX - CS 46537 35065 RENNES CEDEX
Date d'obtention :	01/01/2017	Numéro d'accréditation :	1-5967
Le présent rapport est établi par une personne dont les compétences sont certifiées par :	I.CERT Parc Edonia - Bâtiment G - Rue de la Terre Victoria - 35760 SAINT-GREGOIRE	Organisme d'assurance professionnelle :	ALLIANZ
		Adresse assurance :	Direction Opérations Entreprises 5C Esplanade Charles de Gaulle 33081 BORDEAUX CEDEX
		N° de contrat d'assurance :	55897385
		Date de validité :	31/12/2017

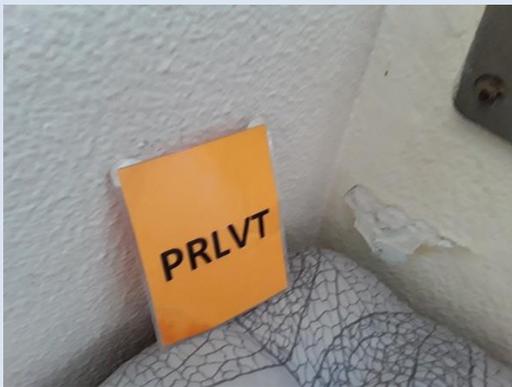
PRELEVEMENT : 37LAV0102P001		
NOM DU CLIENT	NUMERO DU DOSSIER	PIECE OU LOCAL
OPH77	37LAV0102 01/09/2017	Cuisine
MATERIAU	DATE DE PRELEVEMENT	NOM DE L'OPERATEUR
Enduit, peintures	01/09/2017	Mickaël JULIEN
LOCALISATION	RESULTAT	
Mur C	Amiante non détecté	
EMPLACEMENT

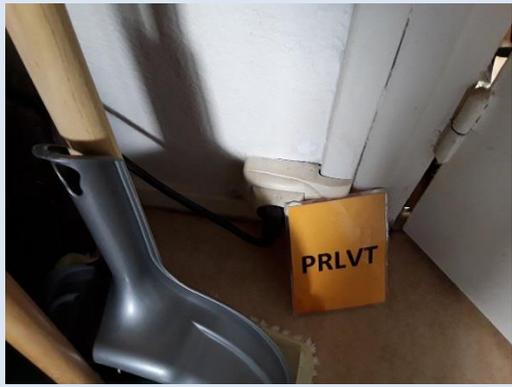
PRELEVEMENT : 37LAV0102P002		
NOM DU CLIENT	NUMERO DU DOSSIER	PIECE OU LOCAL
OPH77	37LAV0102 01/09/2017	Cuisine
MATERIAU	DATE DE PRELEVEMENT	NOM DE L'OPERATEUR
Enduit, peintures	01/09/2017	Mickaël JULIEN
LOCALISATION	RESULTAT	
Mur D	Amiante non détecté	
EMPLACEMENT

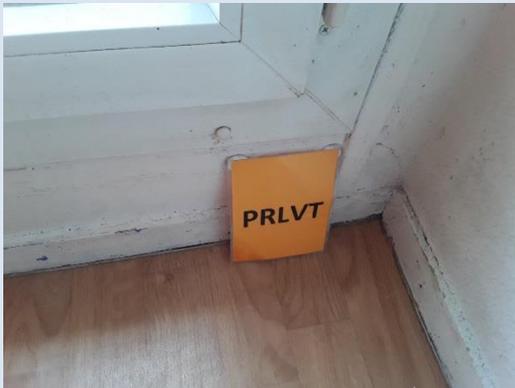
PRELEVEMENT : 37LAV0102P003		
NOM DU CLIENT	NUMERO DU DOSSIER	PIECE OU LOCAL
OPH77	37LAV0102 01/09/2017	Chambre 2
MATERIAU	DATE DE PRELEVEMENT	NOM DE L'OPERATEUR
Enduit, peintures	01/09/2017	Mickaël JULIEN
LOCALISATION	RESULTAT	
Mur B	Amiante non détecté	
EMPLACEMENT

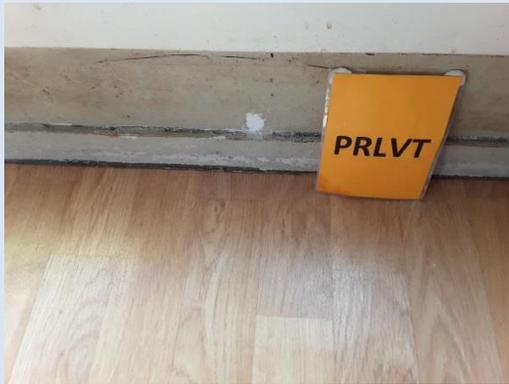
PRELEVEMENT : 37LAV0102P004		
NOM DU CLIENT	NUMERO DU DOSSIER	PIECE OU LOCAL
OPH77	37LAV0102 01/09/2017	Chambre 2
MATERIAU	DATE DE PRELEVEMENT	NOM DE L'OPERATEUR
Enduit, peintures	01/09/2017	Mickaël JULIEN
LOCALISATION	RESULTAT	
Mur B	Amiante non détecté	
EMPLACEMENT

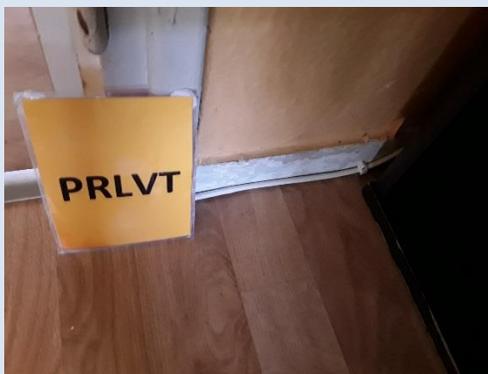
PRELEVEMENT : 37LAV0102P005		
NOM DU CLIENT	NUMERO DU DOSSIER	PIECE OU LOCAL
OPH77	37LAV0102 01/09/2017	Chambre 2
MATERIAU	DATE DE PRELEVEMENT	NOM DE L'OPERATEUR
Enduit, peinture	01/09/2017	Mickaël JULIEN
LOCALISATION	RESULTAT	
Mur A	Amiante non détecté
