Rapport de mission de repérage des matériaux et produits contenant de l'amiante avant réalisation de travaux

Norme NF X 46-020 V .2017

21 RUE J. COCTEAU

77460 SOUPPES SUR LOING

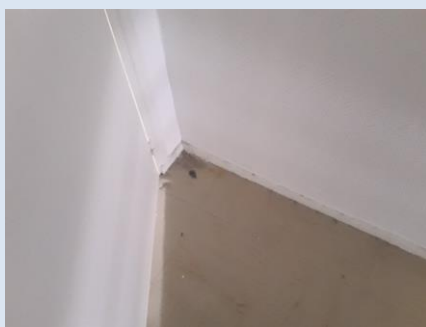
PRELEVEMENT : 37LAX0301P001			
NOM DU CLIENT	NUMERO DU DOSSIER	PIECE OU LOCAL	
HABITAT 77-OPH DE SEINE ET MARNE	37LAX0301 12/11/2019	Chambre 1 (R+3)	
ELEMENT	DESCRIPTIF DU LABORATOIRE	DATE DE PRELEVEMENT	NOM DE L'OPERATEUR
Dalle de sol	Dalle dure cassante beige avec poussières	12/11/2019	RHENZOUR Abdessamad
LOCALISATION		RESULTAT	
Sol		Fr1:Amiante non détecté

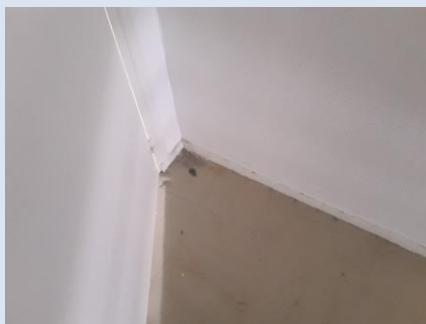
PRELEVEMENT : 37LAX0301P001			
NOM DU CLIENT	NUMERO DU DOSSIER	PIECE OU LOCAL	
HABITAT 77-OPH DE SEINE ET MARNE	37LAX0301 12/11/2019	Chambre 1 (R+3)	
ELEMENT	DESCRIPTIF DU LABORATOIRE	DATE DE PRELEVEMENT	NOM DE L'OPERATEUR
Dalle de sol	Colle polymère jaune non séparable + ragréage rose	12/11/2019	RHENZOUR Abdessamad
LOCALISATION		RESULTAT	
Sol		Fr2:Amiante non détecté

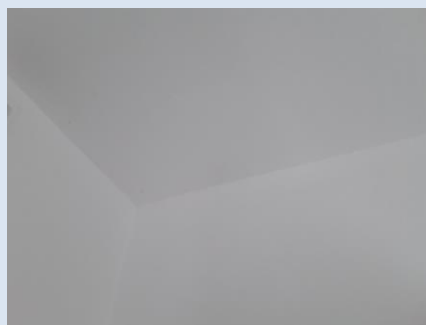
PRELEVEMENT : 37LAX0301P002			
NOM DU CLIENT	NUMERO DU DOSSIER	PIECE OU LOCAL	
HABITAT 77-OPH DE SEINE ET MARNE	37LAX0301 12/11/2019	Salle de bains (R+3)	
ELEMENT	DESCRIPTIF DU LABORATOIRE	DATE DE PRELEVEMENT	NOM DE L'OPERATEUR
Enduit / Peinture béton	Peinture non séparable + enduit plâtreux blanc en vrac non séparable	12/11/2019	RHENZOUR Abdessamad
LOCALISATION		RESULTAT	
Plafond		Amiante non détecté	
EMPLACEMENT

Fraction Analysée	Technique analytique (Méthode de préparation) et date d'analyse	Résultat	Variété d'amiante	Nombre de préparations
▶ Peinture non séparable + enduit plâtreux blanc en vrac non séparable	META (1) le 21/11/2019	Amiante non détecté	---	2

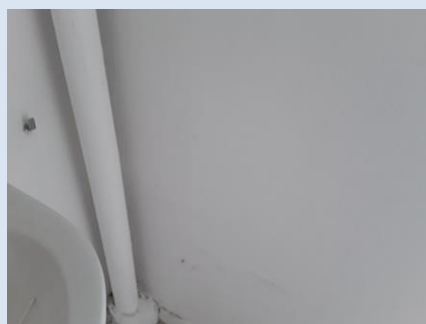
PIECE	ETAGE	ELEMENTS	DESCRIPTIF LABORATOIRE	Echantillon	REPERAGE	ETAT	RESULTAT
Salle de bains	R+3	Enduit / Peinture béton	Peintures multiples non séparable + enduit plâtreux blanc en vrac non séparable	37LAX0301P003	Mur D	DEGRADATION PARTIELLE	Amiante détecté (Trémolite)
Chambre 2	R+3	Enduit / Peinture béton	Peintures multiples non séparable + enduit plâtreux blanc en vrac non séparable + matériau gris en vrac non séparable	37LAX0301P004	Mur E	DEGRADATION PARTIELLE	Amiante détecté (Trémolite)

PRELEVEMENT : 37LAX0301P003			
NOM DU CLIENT	NUMERO DU DOSSIER	PIECE OU LOCAL	
HABITAT 77-OPH DE SEINE ET MARNE	37LAX0301 12/11/2019	Salle de bains (R+3)	
ELEMENT	DESCRIPTIF DU LABORATOIRE	DATE DE PRELEVEMENT	NOM DE L'OPERATEUR
Enduit / Peinture béton	Peintures multiples non séparable + enduit plâtreux blanc en vrac non séparable	12/11/2019	RHENZOUR Abdessamad
LOCALISATION		RESULTAT	
Mur D		Amiante détecté (Trémolite)	
EMPLACEMENT

Fraction Analysée	Technique analytique (Méthode de préparation) et date d'analyse	Résultat	Variété d'amiante	Nombre de préparations
▶ Peintures multiples non séparable + enduit plâtreux blanc en vrac non séparable	META (1) le 21/11/2019	Présence de fibres d'amiante	Trémolite	2

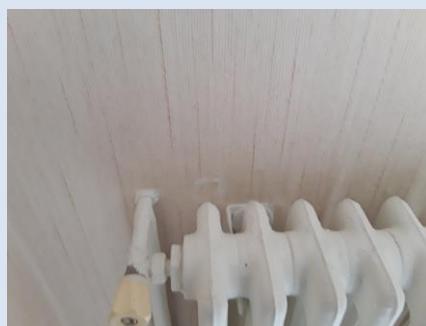
PRELEVEMENT : 37LAX0301P004			
NOM DU CLIENT	NUMERO DU DOSSIER	PIECE OU LOCAL	
HABITAT 77-OPH DE SEINE ET MARNE	37LAX0301 12/11/2019	Chambre 2 (R+3)	
ELEMENT	DESCRIPTIF DU LABORATOIRE	DATE DE PRELEVEMENT	NOM DE L'OPERATEUR
Enduit / Peinture béton	Peintures multiples non séparable + enduit plâtreux blanc en vrac non séparable + matériau gris en vrac non séparable	12/11/2019	RHENZOUR Abdessamad
LOCALISATION		RESULTAT	
Mur E		Amiante détecté (Trémolite)

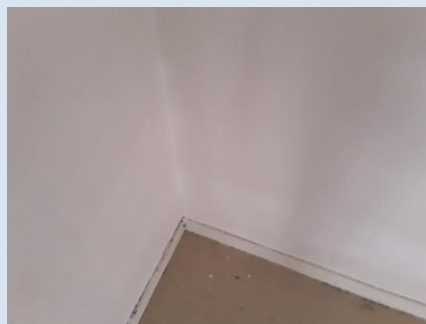
PRELEVEMENT : 37LAX0301P005			
NOM DU CLIENT	NUMERO DU DOSSIER	PIECE OU LOCAL	
HABITAT 77-OPH DE SEINE ET MARNE	37LAX0301 12/11/2019	Chambre 1 (R+3)	
ELEMENT	DESCRIPTIF DU LABORATOIRE	DATE DE PRELEVEMENT	NOM DE L'OPERATEUR
Enduit / Peinture	Peinture non séparable + enduit plâtreux blanc en vrac non séparable + matériau beige en faible quantité non séparable	12/11/2019	RHENZOUR Abdessamad
LOCALISATION		RESULTAT	
Mur D		Amiante non détecté
