Rapport de mission de repérage des matériaux et produits contenant de l'amiante avant réalisation de travaux

23 RUE JEAN COCTEAU

77460 SOUPPES SUR LOING

RAPPORT N° :	37LAY0301	Laboratoire d'Analyses :	ITGA
Repérage réalisé le :	03/04/2018	Adresse laboratoire :	3 RUE ARMAND HERPIN LACROIX - CS 46537 35065 RENNES CEDEX
Accompagnateur :		Numéro d'accréditation :	1-5967
Par :	Gaetan BEDEL	Organisme d'assurance professionnelle :	AXA France
N° certificat :	CPDI3869	Adresse assurance :	313 Terrasses de l'Arche 92727 NANTERRE CEDEX
Date d'obtention :	22/04/2016	N° de contrat d'assurance :	10063271004
Organisme certificateur	I.CERT PARC EDONIA - BAT G - RUE DE LA TERRE VICTORIA - 35760 SAINT GREGOIRE	Date de validité :	31/12/2018

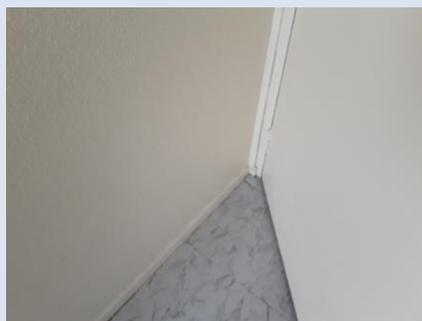
PIECE	ETAGE	ELEMENTS	DESCRIPTIF LABORATOIRE	REPERAGE	Echantillon	METHODE	ETAT	RESULTAT
Salle de bains		Enduit / Peinture béton	Enduit plâtreux blanc en vrac + peintures multiples en faible quantité non séparable	Mur E	37LAY0301P001	RESULTAT ANALYSE	BON ETAT	Présence de fibres d'amiante (*)
Salle de bains		Enduit / Peinture béton	Enduit plâtreux blanc en vrac + peintures multiples en faible quantité non séparable	Mur D	37LAY0301P001	ZSO	BON ETAT	Présence de fibres d'amiante (*)
Salle de bains		Enduit / Peinture béton	Enduit plâtreux blanc en vrac + peintures multiples en faible quantité non séparable	Mur E	37LAY0301P001	ZSO	BON ETAT	Présence de fibres d'amiante (*)

PRELEVEMENT : 37LAY0301P001			
NOM DU CLIENT	NUMERO DU DOSSIER		PIECE OU LOCAL
OPH77	37LAY0301 03/04/2018		Salle de bains
ELEMENT	DESCRIPTIF DU LABORATOIRE	DATE DE PRELEVEMENT	NOM DE L'OPERATEUR
Enduit / Peinture béton	Enduit plâtreux blanc en vrac + peintures multiples en faible quantité non séparable	03/04/2018	BEDEL Gaetan
LOCALISATION		RESULTAT	
Mur E		Présence de fibres d'amiante (*)

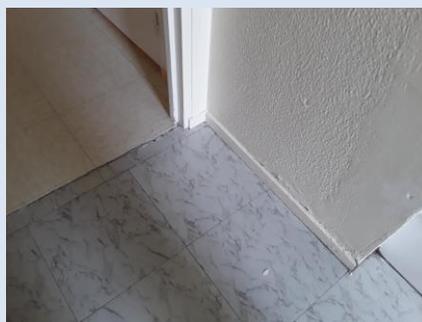
PRELEVEMENT : 37LAY0301P002			
NOM DU CLIENT	NUMERO DU DOSSIER		PIECE OU LOCAL
OPH77	37LAY0301 03/04/2018		Salle de bains
ELEMENT	DESCRIPTIF DU LABORATOIRE	DATE DE PRELEVEMENT	NOM DE L'OPERATEUR
Enduit / Peinture	Enduit plâtreux blanc en vrac + matériau gris en vrac non séparable + peintures multiples en faible quantité non séparable	03/04/2018	BEDEL Gaetan
LOCALISATION		RESULTAT	
Mur A		Amiante non détecté

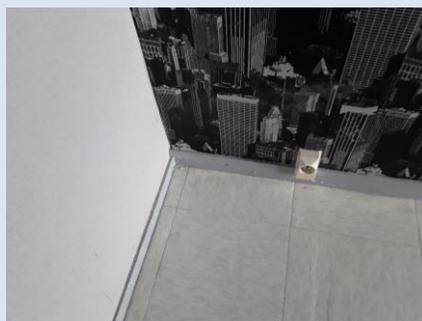
PRELEVEMENT : 37LAY0301P003			
NOM DU CLIENT	NUMERO DU DOSSIER	PIECE OU LOCAL	
OPH77	37LAY0301 03/04/2018	Chambre 2	
ELEMENT	DESCRIPTIF DU LABORATOIRE	DATE DE PRELEVEMENT	NOM DE L'OPERATEUR
Enduit / Peinture béton	Enduit plâtreux blanc en vrac + matériau gris en faible quantité en vrac non séparable + peinture non séparable	03/04/2018	BEDEL Gaetan
LOCALISATION		RESULTAT	
Mur C		Amiante non détecté

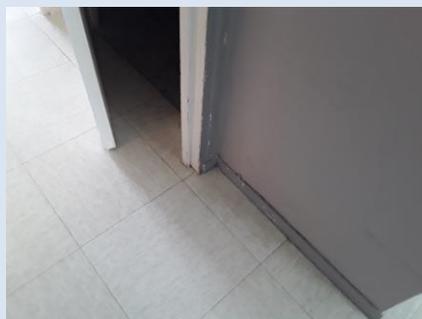
PRELEVEMENT : 37LAY0301P004			
NOM DU CLIENT	NUMERO DU DOSSIER	PIECE OU LOCAL	
OPH77	37LAY0301 03/04/2018	Chambre 2	
ELEMENT	DESCRIPTIF DU LABORATOIRE	DATE DE PRELEVEMENT	NOM DE L'OPERATEUR
Enduit / Peinture	Enduit plâtreux blanc en vrac + matériau gris en vrac hétérogène non séparable + peinture non séparable	03/04/2018	BEDEL Gaetan
LOCALISATION		RESULTAT	
Mur A		Amiante non détecté

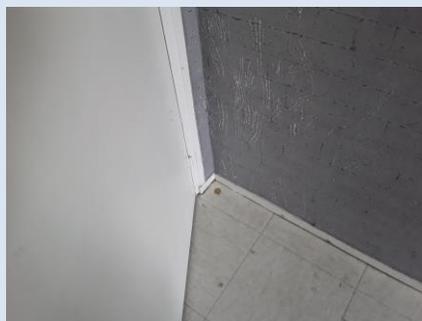
PRELEVEMENT : 37LAY0301P005

NOM DU CLIENT	NUMERO DU DOSSIER	PIECE OU LOCAL	
OPH77	37LAY0301 03/04/2018	Chambre 1	
ELEMENT	DESCRIPTIF DU LABORATOIRE	DATE DE PRELEVEMENT	NOM DE L'OPERATEUR
Dalle de sol	Dalle dure cassante beige	03/04/2018	BEDEL Gaetan
LOCALISATION		RESULTAT	
Sol		Fr1:Amiante non détecté

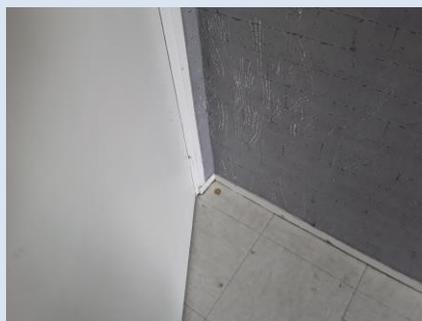
PRELEVEMENT : 37LAY0301P005

NOM DU CLIENT	NUMERO DU DOSSIER	PIECE OU LOCAL	
OPH77	37LAY0301 03/04/2018	Chambre 1	
ELEMENT	DESCRIPTIF DU LABORATOIRE	DATE DE PRELEVEMENT	NOM DE L'OPERATEUR
Dalle de sol	Colle polymère jaune avec poussières + revêtement souple beige + colle polymère jaune non séparable + ragréage gris	03/04/2018	BEDEL Gaetan
LOCALISATION		RESULTAT	
Sol		Fr2:Amiante non détecté

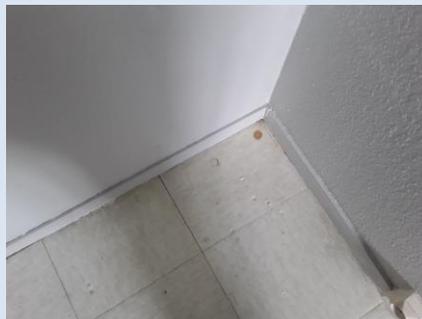
PRELEVEMENT : 37LAY0301P006			
NOM DU CLIENT	NUMERO DU DOSSIER	PIECE OU LOCAL	
OPH77	37LAY0301 03/04/2018	Cuisine	
ELEMENT	DESCRIPTIF DU LABORATOIRE	DATE DE PRELEVEMENT	NOM DE L'OPERATEUR
Dalle de sol	Dalle dure cassante beige	03/04/2018	BEDEL Gaetan
LOCALISATION		RESULTAT	
Sol		Fr1:Amiante non détecté

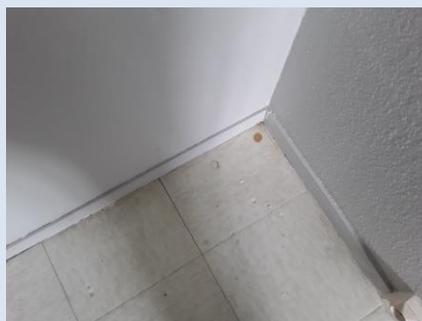
PRELEVEMENT : 37LAY0301P006			
NOM DU CLIENT	NUMERO DU DOSSIER	PIECE OU LOCAL	
OPH77	37LAY0301 03/04/2018	Cuisine	
ELEMENT	DESCRIPTIF DU LABORATOIRE	DATE DE PRELEVEMENT	NOM DE L'OPERATEUR
Dalle de sol	Revêtement souple beige + colle polymère jaune avec poussières non séparable + ragréage gris	03/04/2018	BEDEL Gaetan
LOCALISATION		RESULTAT	
Sol		Fr2:Amiante non détecté
