Rapport de mission de repérage des matériaux et produits contenant de l'amiante avant réalisation de travaux

Norme NF X 46-020 V .2017

25 Rue J Cocteau - Logement 1 - ESC AZ - RC

77460 SOUPPES SUR LOING

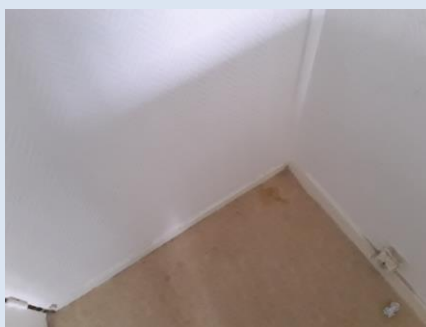
PRELEVEMENT : 37LAZ0001P001			
NOM DU CLIENT	NUMERO DU DOSSIER	PIECE OU LOCAL	
HABITAT 77-OPH DE SEINE ET MARNE	37LAZ0001 11/12/2019	Cuisine (RC)	
ELEMENT	DESCRIPTIF DU LABORATOIRE	DATE DE PRELEVEMENT	NOM DE L'OPERATEUR
Revêtement de sols	Revêtement souple beige	11/12/2019	GONZALES Vincent
LOCALISATION		RESULTAT	
Sol		Fr1:Amiante non détecté

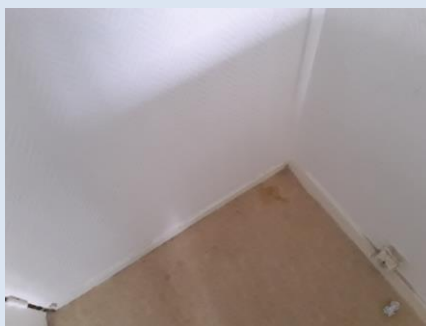
PRELEVEMENT : 37LAZ0001P001			
NOM DU CLIENT	NUMERO DU DOSSIER	PIECE OU LOCAL	
HABITAT 77-OPH DE SEINE ET MARNE	37LAZ0001 11/12/2019	Cuisine (RC)	
ELEMENT	DESCRIPTIF DU LABORATOIRE	DATE DE PRELEVEMENT	NOM DE L'OPERATEUR
Revêtement de sols	Colle polymère jaune avec poussières non séparable + colle polymère jaune en faible quantité non séparable + colle bitumineuse noire non séparable	11/12/2019	GONZALES Vincent
LOCALISATION		RESULTAT	
Sol		Fr2:Amiante détecté (Chrysotile)

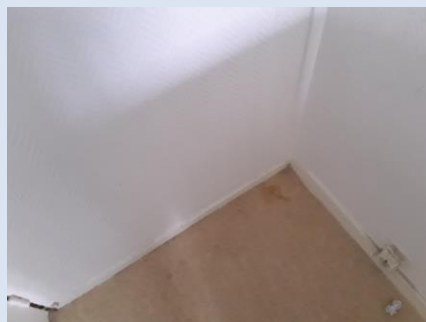
PRELEVEMENT : 37LAZ0001P001			
NOM DU CLIENT	NUMERO DU DOSSIER	PIECE OU LOCAL	
HABITAT 77-OPH DE SEINE ET MARNE	37LAZ0001 11/12/2019	Cuisine (RC)	
ELEMENT	DESCRIPTIF DU LABORATOIRE	DATE DE PRELEVEMENT	NOM DE L'OPERATEUR
Revêtement de sols	Revêtement souple marron	11/12/2019	GONZALES Vincent
LOCALISATION		RESULTAT	
Sol		Fr3:Amiante non détecté

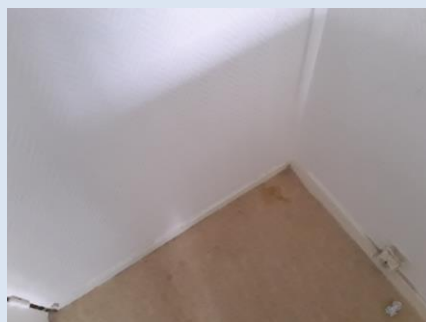
PRELEVEMENT : 37LAZ0001P001			
NOM DU CLIENT	NUMERO DU DOSSIER	PIECE OU LOCAL	
HABITAT 77-OPH DE SEINE ET MARNE	37LAZ0001 11/12/2019	Cuisine (RC)	
ELEMENT	DESCRIPTIF DU LABORATOIRE	DATE DE PRELEVEMENT	NOM DE L'OPERATEUR
Revêtement de sols	Ragréage gris	11/12/2019	GONZALES Vincent
LOCALISATION		RESULTAT	
Sol		Fr4:Amiante non détecté

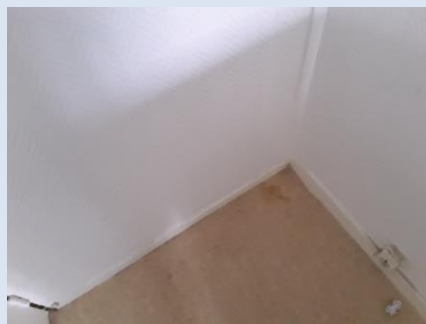
PRELEVEMENT : 37LAZ0001P001			
NOM DU CLIENT	NUMERO DU DOSSIER	PIECE OU LOCAL	
HABITAT 77-OPH DE SEINE ET MARNE	37LAZ0001 11/12/2019	Cuisine (RC)	
ELEMENT	DESCRIPTIF DU LABORATOIRE	DATE DE PRELEVEMENT	NOM DE L'OPERATEUR
Revêtement de sols	Dalle dure cassante beige	11/12/2019	GONZALES Vincent
LOCALISATION		RESULTAT	
Sol		Fr5:Amiante non détecté

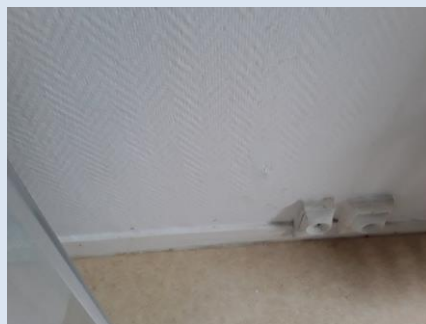
PRELEVEMENT : 37LAZ0001P002			
NOM DU CLIENT	NUMERO DU DOSSIER	PIECE OU LOCAL	
HABITAT 77-OPH DE SEINE ET MARNE	37LAZ0001 11/12/2019	Cuisine (RC)	
ELEMENT	DESCRIPTIF DU LABORATOIRE	DATE DE PRELEVEMENT	NOM DE L'OPERATEUR
Papier peint	Peintures multiples non séparable + toile fibreuse blanche non séparable + matériau plâtreux blanc en vrac	11/12/2019	GONZALES Vincent
LOCALISATION		RESULTAT	
Mur A		Amiante non détecté

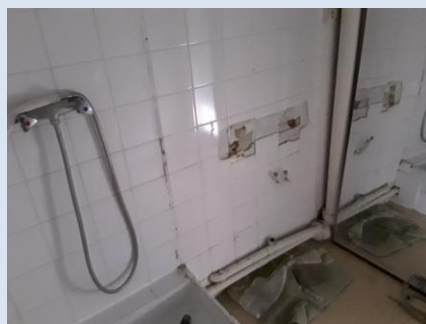
PRELEVEMENT : 37LAZ0001P004			
NOM DU CLIENT	NUMERO DU DOSSIER	PIECE OU LOCAL	
HABITAT 77-OPH DE SEINE ET MARNE	37LAZ0001 11/12/2019	Salle d'eau (RC)	
ELEMENT	DESCRIPTIF DU LABORATOIRE	DATE DE PRELEVEMENT	NOM DE L'OPERATEUR
Faïence 1	Carrelage	11/12/2019	GONZALES Vincent
LOCALISATION		RESULTAT	
Mur C		Fr1:Amiante non détecté

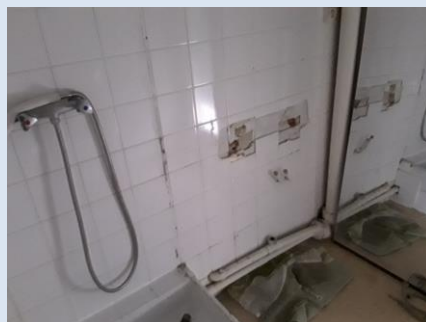
PRELEVEMENT : 37LAZ0001P004			
NOM DU CLIENT	NUMERO DU DOSSIER	PIECE OU LOCAL	
HABITAT 77-OPH DE SEINE ET MARNE	37LAZ0001 11/12/2019	Salle d'eau (RC)	
ELEMENT	DESCRIPTIF DU LABORATOIRE	DATE DE PRELEVEMENT	NOM DE L'OPERATEUR
Faïence 1	Colle grise avec poussières	11/12/2019	GONZALES Vincent
LOCALISATION		RESULTAT	
Mur C		Fr2:Amiante non détecté

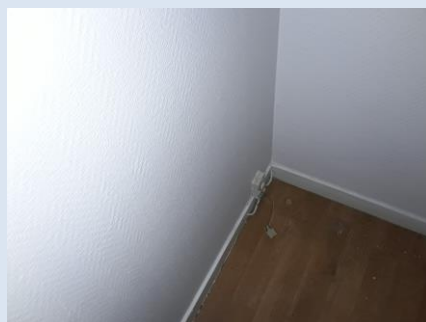
PRELEVEMENT : 37LAZ0001P005			
NOM DU CLIENT	NUMERO DU DOSSIER	PIECE OU LOCAL	
HABITAT 77-OPH DE SEINE ET MARNE	37LAZ0001 11/12/2019	Séjour (RC)	
ELEMENT	DESCRIPTIF DU LABORATOIRE	DATE DE PRELEVEMENT	NOM DE L'OPERATEUR
Revêtement de sols	Revêtement souple beige	11/12/2019	GONZALES Vincent
LOCALISATION		RESULTAT	
Sol		Fr1:Amiante non détecté

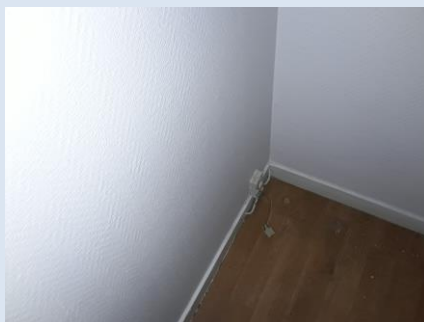
PRELEVEMENT : 37LAZ0001P005			
NOM DU CLIENT	NUMERO DU DOSSIER	PIECE OU LOCAL	
HABITAT 77-OPH DE SEINE ET MARNE	37LAZ0001 11/12/2019	Séjour (RC)	
ELEMENT	DESCRIPTIF DU LABORATOIRE	DATE DE PRELEVEMENT	NOM DE L'OPERATEUR
Revêtement de sols	Ragréage gris	11/12/2019	GONZALES Vincent
LOCALISATION		RESULTAT	
Sol		Fr2:Amiante non détecté

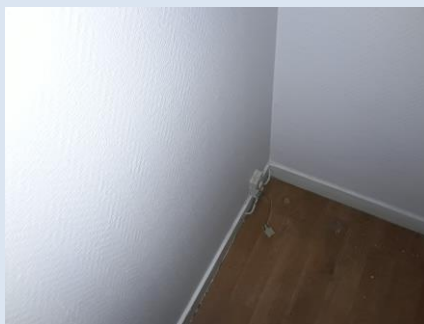
PRELEVEMENT : 37LAZ0001P005			
NOM DU CLIENT	NUMERO DU DOSSIER	PIECE OU LOCAL	
HABITAT 77-OPH DE SEINE ET MARNE	37LAZ0001 11/12/2019	Séjour (RC)	
ELEMENT	DESCRIPTIF DU LABORATOIRE	DATE DE PRELEVEMENT	NOM DE L'OPERATEUR
Revêtement de sols	Colle bitumineuse noire en faible quantité non séparable + colle polymère jaune avec poussières	11/12/2019	GONZALES Vincent
LOCALISATION		RESULTAT	
Sol		Fr3:Amiante détecté (Chrysotile)

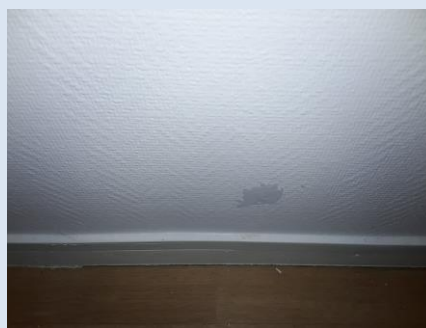
PRELEVEMENT : 37LAZ0001P006			
NOM DU CLIENT	NUMERO DU DOSSIER	PIECE OU LOCAL	
HABITAT 77-OPH DE SEINE ET MARNE	37LAZ0001 11/12/2019	Séjour (RC)	
ELEMENT	DESCRIPTIF DU LABORATOIRE	DATE DE PRELEVEMENT	NOM DE L'OPERATEUR
Papier peint	Peinture non séparable + toile fibreuse blanche non séparable + papier non séparable + matériau plâtreux blanc en vrac	11/12/2019	GONZALES Vincent
LOCALISATION		RESULTAT	
Mur C		Amiante non détecté

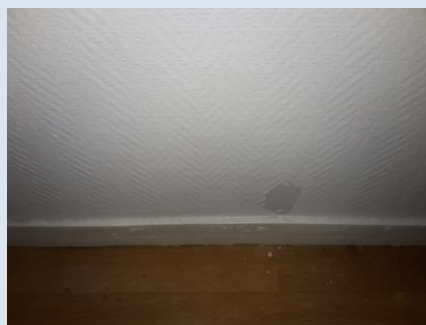
PRELEVEMENT : 37LAZ0001P008			
NOM DU CLIENT	NUMERO DU DOSSIER	PIECE OU LOCAL	
HABITAT 77-OPH DE SEINE ET MARNE	37LAZ0001 11/12/2019	Séjour (RC)	
ELEMENT	DESCRIPTIF DU LABORATOIRE	DATE DE PRELEVEMENT	NOM DE L'OPERATEUR
Papier peint	Peinture non séparable + toile fibreuse blanche non séparable + matériau plâtreux blanc en vrac	11/12/2019	GONZALES Vincent
LOCALISATION		RESULTAT	
Mur A		Amiante non détecté	
EMPLACEMENT
