## Rapport de Repérage des matériaux et produits contenant de l'amiante avant réalisation de travaux dans un immeuble bâti

Numéro de dossier : MA2307132713\_c01  
Rapport édité le : 04/09/2023

1 RUE DU COUDRAY  
77460 SOUPPES SUR LOING  
Bat. 1, cage :AA; Etage 1; Porte 2

Lot numéro 37LAA0102,

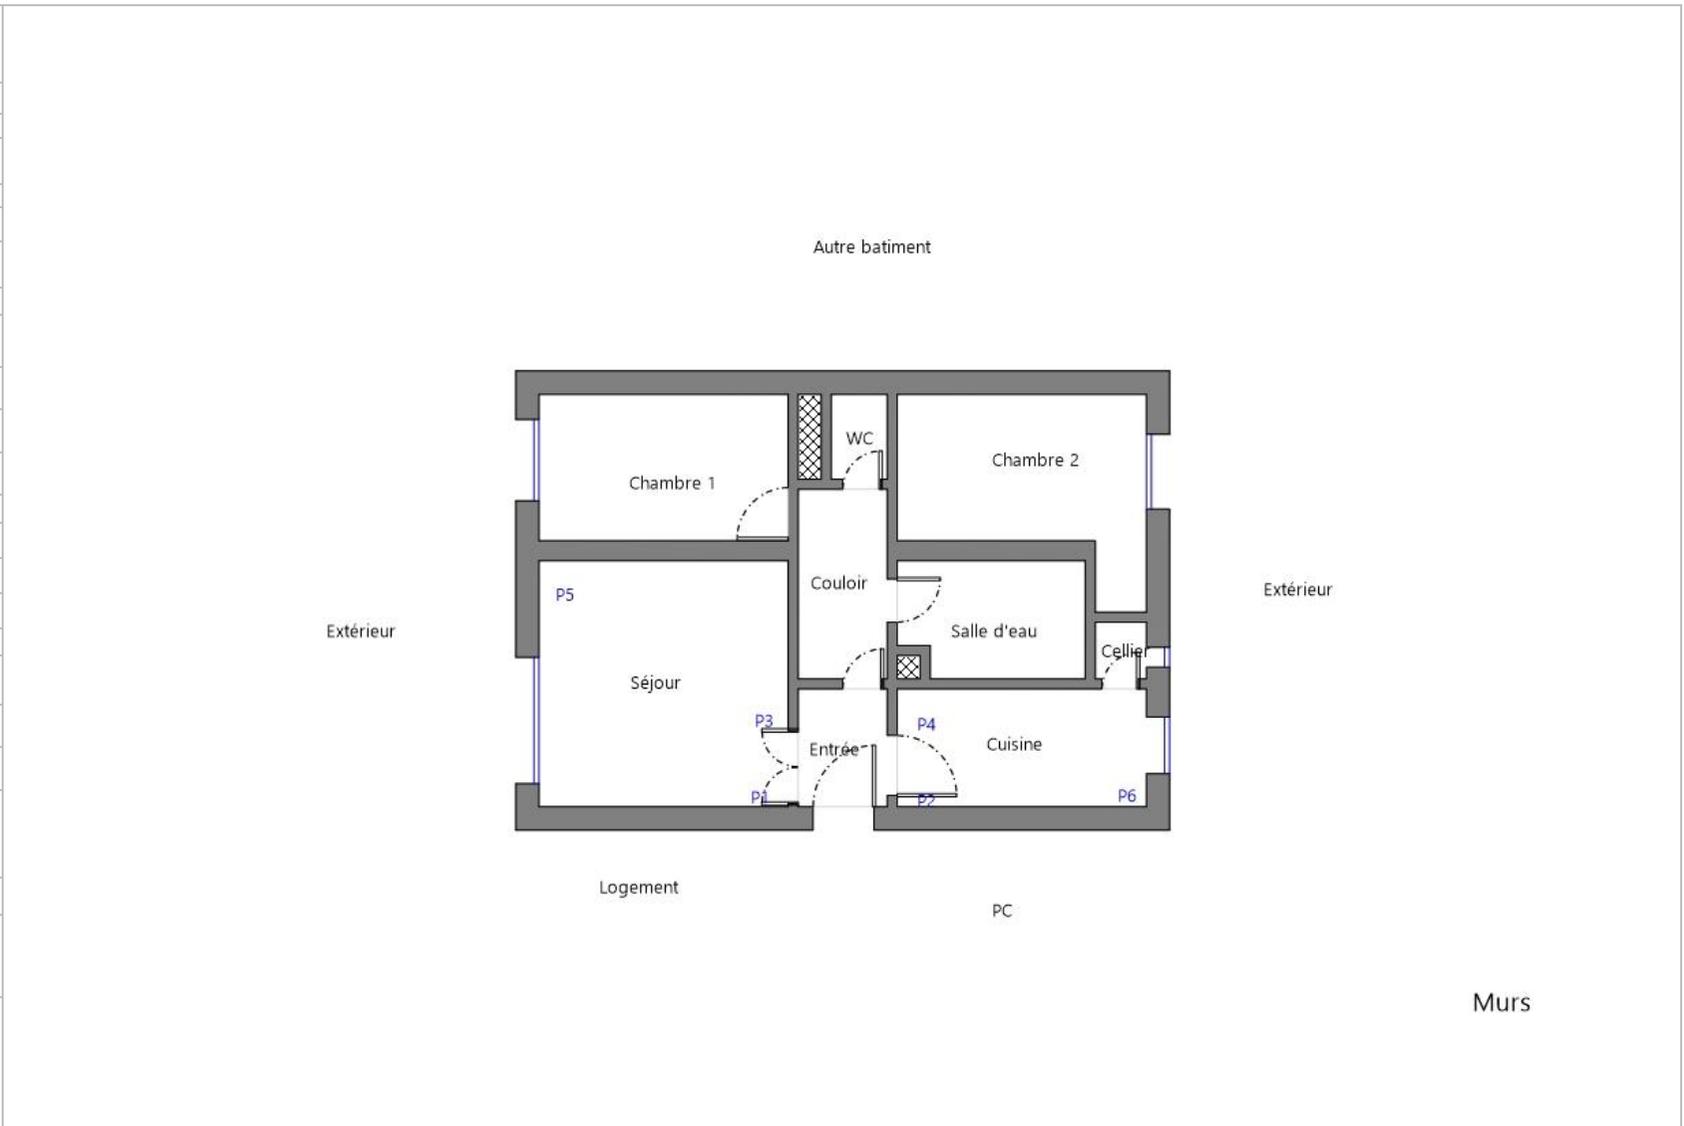
| | <b>Planche de repérage des matériaux et produits amiantés</b> |

| ZPSO | Niveau | Localisation | Zone | Description du prélèvement réalisé | Surface indicative |
|---|---|---|---|---|---|
| ZPSO004 | 1er étage | Entrée; Séjour; Chambre 1; Chambre 2; Couloir | Sol | <b>Analyse : P007</b><br>- Matériau de type peinture (blanc) en traces ; matériau semi-dur de type dalle de sol (bitumineux) (noir) (Présence d'amiante)<br><b>Analyse : P008</b><br>- Matériau semi-dur de type dalle de sol (bitumineux) (noir) ; matériau de type colle (jaune) ; matériau semi-dur de type ragréage (gris) (Présence d'amiante) | 50m2 |
| ZPSO005 | 1er étage | WC; Salle d'eau; Cuisine | Sol | <b>Analyse : P009</b><br>- Phase 1 Matériau souple de type revêtement de sol (bleu) (Absence d'amiante)<br>- Phase 2 Matériau semi-dur de type dalle de sol (gris) (Présence d'amiante)<br>- Phase 3 Matériau de type colle bitumineux (noir) ; matériau semi-dur de type ragréage (gris) (Présence d'amiante)<br><b>Analyse : P010</b><br>- Phase 1 Matériau semi-dur de type revêtement de sol (collant) (beige) ; matériau semi-dur de type dalle de sol (bitumineux) (noir) (Présence d'amiante)<br>- Phase 2 Matériau de type colle bitumineux (noir) ; matériau semi-dur de type ragréage (gris) ; matériau semi-dur (blanc) (Présence d'amiante) | 15m2 |
