# Rapport de Repérage des matériaux et produits contenant de l'amiante avant réalisation de travaux dans un immeuble bâti

Numéro de dossier : MA2202013340  
Date d'intervention : 14/02/2022

37LAC0101  
5 rue du coudray (37LAC0101)  
77460 soupes sur loing  
Etage 1 ; Logement 1  
Lot numéro 37LAC0101,

Travaux de remplacement des sols du logement

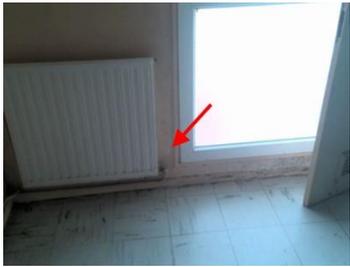
ZPSO001 : Couche1: Peinture + Couche2: Enduit à base de plâtre lissé ou taloché						
Niveau : 1er étage Porte 1						
Localisation	n° de sondage	Zone	Prélèvement effectué / Sondage et extension	Echantillon	Analyse	Photo
Cuisine	1	Mur donnant sur extérieur	Oui 1er étage Porte 1 - Cuisine : Mur C	<u>Identifiant:</u> ZPSO001 <u>Echantillon:</u> MA2202013340/P001, réf. labo.: 22RI007810-001 MA2202013340/P002, réf. labo.: 22RI007810-002 <u>Description:</u> Couche1: Peinture + Couche2: Enduit à base de plâtre lissé ou taloché <u>Composant de la construction:</u> 3 - Parois verticales intérieures - Revêtements de murs, poteaux, cloisons, gaines, coffres + 3 - Parois verticales intérieures - Murs et cloisons maçonnés <u>Partie à sonder:</u> Couche1: Peinture + Couche2: Enduit à base de plâtre lissé ou taloché <u>Justificatif:</u> Après analyse en laboratoire	<u>Analyse:</u> P001 <u>Partie analysée par le laboratoire:</u> - Matériau de type peinture (de différentes couleurs) ; matériau dur de type mortier, béton, chape (gris) : Absence d'amiante

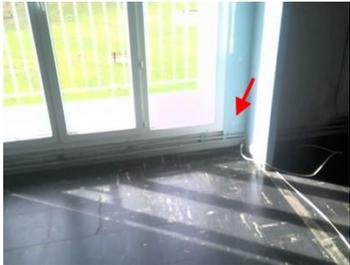
Séjour	4	Mur donnant sur extérieur	Oui 1er étage Porte 1 - Séjour : Mur C	<p><u>Identifiant:</u> ZPSO001</p> <p><u>Echantillon:</u> MA2202013340/P001, réf. labo.: 22RI007810-001 MA2202013340/P002, réf. labo.: 22RI007810-002</p> <p><u>Description:</u> Couche1: Peinture + Couche2: Enduit à base de plâtre lissé ou taloché</p> <p><u>Composant de la construction:</u> 3 - Parois verticales intérieures - Revêtements de murs, poteaux, cloisons, gaines, coffres + 3 - Parois verticales intérieures - Murs et cloisons maçonnés</p> <p><u>Partie à sonder:</u> Couche1: Peinture + Couche2: Enduit à base de plâtre lissé ou taloché</p> <p><u>Justificatif:</u> Après analyse en laboratoire</p>	<p><u>Analyse:</u> P002</p> <p><u>Partie analysée par le laboratoire:</u> - Matériau de type peinture (bleu) ; matériau dur de type mortier, béton, chape (gris) : Absence d'amiante</p>

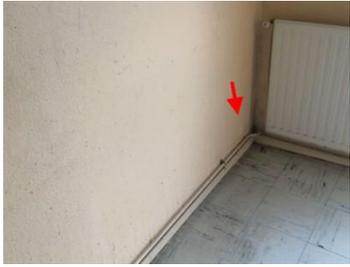
Localisation	n° de sondage	Zone	Prélèvement effectué / Sondage et extension	Echantillon	Analyse	Photo
Entrée	1	Mur de refend	Sondage et extension de la ZPSO du ou des prélèvement(s) : P003, P004	<p><u>Identifiant:</u> ZPSO002</p> <p><u>Echantillon:</u> MA2202013340/P003, réf. labo.: 22RI007810-003 MA2202013340/P004, réf. labo.: 22RI007810-004</p> <p><u>Description:</u> Couche1: Peinture + Couche2: Enduit à base de plâtre lissé ou taloché</p> <p><u>Composant de la construction:</u> 3 - Parois verticales intérieures - Revêtements de murs, poteaux, cloisons, gaines, coffres + 3 - Parois verticales intérieures - Murs et cloisons maçonnés</p> <p><u>Partie à sonder:</u> Couche1: Peinture + Couche2: Enduit à base de plâtre lissé ou taloché</p> <p><u>Justificatif:</u> Après analyse en laboratoire</p>	<p><u>Analyse:</u> P003, P004</p>	Idem photo : P004; P003
Cuisine	2	Mur de refend	Oui 1er étage Porte 1 - Cuisine : Mur B	<p><u>Identifiant:</u> ZPSO002</p> <p><u>Echantillon:</u> MA2202013340/P003, réf. labo.: 22RI007810-003 MA2202013340/P004, réf. labo.: 22RI007810-004</p> <p><u>Description:</u> Couche1: Peinture + Couche2: Enduit à base de plâtre lissé ou taloché</p> <p><u>Composant de la construction:</u> 3 - Parois verticales intérieures - Revêtements de murs, poteaux, cloisons, gaines, coffres + 3 - Parois verticales intérieures - Murs et cloisons maçonnés</p> <p><u>Partie à sonder:</u> Couche1: Peinture + Couche2: Enduit à base de plâtre lissé ou taloché</p> <p><u>Justificatif:</u> Après analyse en laboratoire</p>	<p><u>Analyse:</u> P004</p> <p><u>Partie analysée par le laboratoire:</u> - Matériau de type peinture (de différentes couleurs) ; matériau dur de type mortier, béton, chape (gris) : Absence d'amiante</p>

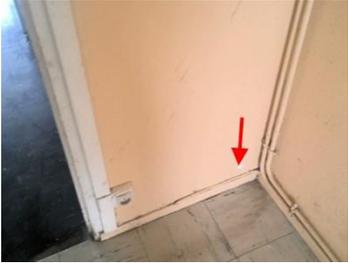
Localisation	n° de sondage	Zone	Prélèvement effectué / Sondage et extension	Echantillon	Analyse	Photo
Entrée	1	Cloison	Sondage et extension de la ZPSO du ou des prélèvement(s) : P005, P006	<p><u>Identifiant:</u> ZPSO003</p> <p><u>Echantillon:</u> MA2202013340/P005, réf. labo.: 22RI007810-005 MA2202013340/P006, réf. labo.: 22RI007810-006</p> <p><u>Description:</u> Couche1: Peinture + Couche2: Enduit à base de plâtre lissé ou taloché</p> <p><u>Composant de la construction:</u> 3 - Parois verticales intérieures - Revêtements de murs, poteaux, cloisons, gaines, coffres + 3 - Parois verticales intérieures - Murs et cloisons maçonnés</p> <p><u>Partie à sonder:</u> Couche1: Peinture + Couche2: Enduit à base de plâtre lissé ou taloché</p> <p><u>Justificatif:</u> Après analyse en laboratoire</p>	<p><u>Analyse:</u> P005, P006</p>	Idem photo : P005; P006
Cuisine	2	Cloison	Oui 1er étage Porte 1 - Cuisine : Mur A	<p><u>Identifiant:</u> ZPSO003</p> <p><u>Echantillon:</u> MA2202013340/P005, réf. labo.: 22RI007810-005 MA2202013340/P006, réf. labo.: 22RI007810-006</p> <p><u>Description:</u> Couche1: Peinture + Couche2: Enduit à base de plâtre lissé ou taloché</p> <p><u>Composant de la construction:</u> 3 - Parois verticales intérieures - Revêtements de murs, poteaux, cloisons, gaines, coffres + 3 - Parois verticales intérieures - Murs et cloisons maçonnés</p> <p><u>Partie à sonder:</u> Couche1: Peinture + Couche2: Enduit à base de plâtre lissé ou taloché</p> <p><u>Justificatif:</u> Après analyse en laboratoire</p>	<p><u>Analyse:</u> P005</p> <p><u>Partie analysée par le laboratoire:</u> - Matériau de type peinture (de différentes couleurs) ; matériau dur de type mortier, béton, chape (gris) : Absence d'amiante</p>

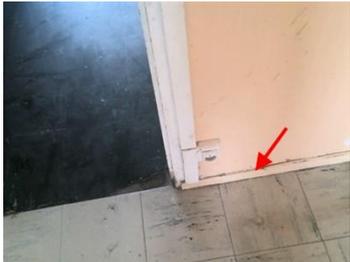
Localisation	n° de sondage	Zone	Prélèvement effectué / Sondage et extension	Echantillon	Analyse	Photo
Entrée	1	Portes et plinthes	Sondage et extension de la ZPSO du ou des prélèvement(s) : P009	<p><u>Identifiant:</u> ZPSO005  <u>Réf. échantillon:</u> MA2202013340/P009  <u>Réf. laboratoire:</u> 22RI007810-009  <u>Description:</u> Peinture décorative (pailletées, gouttelettes, ...)  <u>Composant de la construction:</u> 3 - Parois verticales intérieures - Revêtements de murs, poteaux, cloisons, gaines, coffres  <u>Partie à sonder:</u> Peinture décorative (pailletées, gouttelettes, ...)  <u>Justificatif:</u> Après analyse en laboratoire</p>	<p><u>Analyse:</u> P009</p>	Idem photo : P009
Cuisine	2	Portes et plinthes	Oui 1er étage Porte 1 - Cuisine : Portes et plinthes	<p><u>Identifiant:</u> ZPSO005  <u>Réf. échantillon:</u> MA2202013340/P009  <u>Réf. laboratoire:</u> 22RI007810-009  <u>Description:</u> Peinture décorative (pailletées, gouttelettes, ...)  <u>Composant de la construction:</u> 3 - Parois verticales intérieures - Revêtements de murs, poteaux, cloisons, gaines, coffres  <u>Partie à sonder:</u> Peinture décorative (pailletées, gouttelettes, ...)  <u>Justificatif:</u> Après analyse en laboratoire</p>	<p><u>Analyse:</u> P009  <u>Partie analysée par le laboratoire:</u>            - Matériau de type peinture (de différentes couleurs) ; matériau semi-dur fibreux de type bois, copeaux (marron) ; matériau (pulvérulent) (gris) : Absence d'amiante</p>

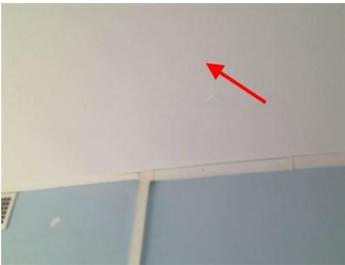
WC	6	Plafond	Sondage et extension de la ZPSO du ou des prélèvement(s) : P007, P008	<p><b>Identifiant:</b> ZPSO004  <b>Echantillon:</b>            MA2202013340/P007, réf. labo.: 22RI007810-007            MA2202013340/P008, réf. labo.: 22RI007810-008  <b>Description:</b> Couche1: Peinture décorative (pailletées, gouttelettes...) + Couche2: Enduit à base de plâtre lissé ou taloché  <b>Composant de la construction:</b> 4 - Plafonds et faux plafonds - Plafonds  <b>Partie à sonder:</b> Couche1: Peinture décorative (pailletées, gouttelettes...) + Couche2: Enduit à base de plâtre lissé ou taloché  <b>Justificatif:</b> Après analyse en laboratoire</p>	<p><b>Analyse:</b>            P007, P008</p>	Idem photo : P008; P007
Séjour	7	Plafond	Oui 1er étage Porte 1 - Séjour : Plafond	<p><b>Identifiant:</b> ZPSO004  <b>Echantillon:</b>            MA2202013340/P007, réf. labo.: 22RI007810-007            MA2202013340/P008, réf. labo.: 22RI007810-008  <b>Description:</b> Couche1: Peinture décorative (pailletées, gouttelettes...) + Couche2: Enduit à base de plâtre lissé ou taloché  <b>Composant de la construction:</b> 4 - Plafonds et faux plafonds - Plafonds  <b>Partie à sonder:</b> Couche1: Peinture décorative (pailletées, gouttelettes...) + Couche2: Enduit à base de plâtre lissé ou taloché  <b>Justificatif:</b> Après analyse en laboratoire</p>	<p><b>Analyse:</b>            P007  <b>Partie analysée par le laboratoire:</b>            - Matériau de type peinture (blanc) ; matériau semi-dur de type enduit (blanc) ; matériau semi-dur (gris) en traces : Absence d'amiante</p>

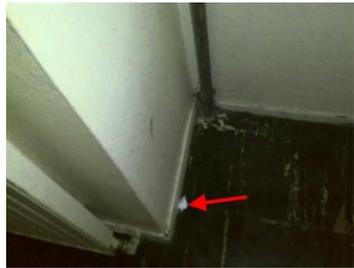
Localisation	n° de sondage	Zone	Prélèvement effectué / Sondage et extension	Echantillon	Analyse	Photo
Entrée	1	Sol	Sondage et extension de la ZPSO du ou des prélèvement(s) : P012, P013	<p><u>Identifiant:</u> ZPSO008 <u>Echantillon:</u> MA2202013340/P012, réf. labo.: 22RI007810-012 MA2202013340/P013, réf. labo.: 22RI007810-013 <u>Description:</u> Couche1: Dalle de sol + Couche2: Colle bitumineuse + Couche3: Ragréage <u>Composant de la construction:</u> 5 - Planchers et planchers techniques - Revêtements de sols <u>Partie à sonder:</u> Couche1: Dalle de sol + Couche2: Colle bitumineuse + Couche3: Ragréage <u>Justificatif:</u> Après analyse en laboratoire</p>	<p><u>Analyse:</u> P012, P013</p>	Idem photo : P013; P012
Salle de bains	2	Sol	Oui 1er étage Porte 1 - Salle de bains : Sol	<p><u>Identifiant:</u> ZPSO008 <u>Echantillon:</u> MA2202013340/P012, réf. labo.: 22RI007810-012 MA2202013340/P013, réf. labo.: 22RI007810-013 <u>Description:</u> Couche1: Dalle de sol + Couche2: Colle bitumineuse + Couche3: Ragréage <u>Composant de la construction:</u> 5 - Planchers et planchers techniques - Revêtements de sols <u>Partie à sonder:</u> Couche1: Dalle de sol + Couche2: Colle bitumineuse + Couche3: Ragréage <u>Justificatif:</u> Après analyse en laboratoire</p>	<p><u>Analyse:</u> P013 <u>Partie analysée par le laboratoire:</u> - Phase 1 Matériau semi-dur de type dalle de sol (noir) Présence d'amiante - Phase 2 Matériau de type colle bitumineux (noir) ; matériau semi-dur de type ragréage (gris) Présence d'amiante</p>

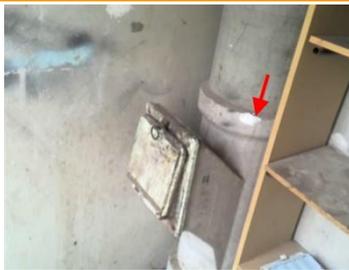
ZPSO007 : Conduit en fibres-ciment						
Niveau : 1er étage Porte 1						
Localisation	n° de sondage	Zone	Prélèvement effectué / Sondage et extension	Echantillon	Analyse	Photo
Cellier	1	Cellier	Oui 1er étage Porte 1 - Cellier : Cellier	<u>Identifiant:</u> ZPSO007 <u>Réf. échantillon:</u> MA2202013340/P011 <u>Réf. laboratoire:</u> 22RI007810-011 <u>Description:</u> Conduit en fibres-ciment <u>Composant de la construction:</u> 6 - Conduits et accessoires intérieurs - Conduits de fluides (air, eau, vapeur, fumée, échappement, autres fluides) <u>Partie à sonder:</u> Conduit en fibres-ciment <u>Justificatif:</u> Après analyse en laboratoire	<u>Analyse:</u> P011 <u>Partie analysée par le laboratoire:</u> - Matériau dur fibreux de type fibres-ciment (gris) : Présence d'amiante
