Rapport de Repérage Amiante Avant réalisation de travaux dans un immeuble bâti

Numéro de dossier : M3585195
Date d'intervention : 19/10/2021

5 rue du coudray (RAAT37LAC0102)
77460 soupes sur loing
Bat. N/A, cage :AC; Etage 01; Porte 2

Travaux de remplacement des sols du logement

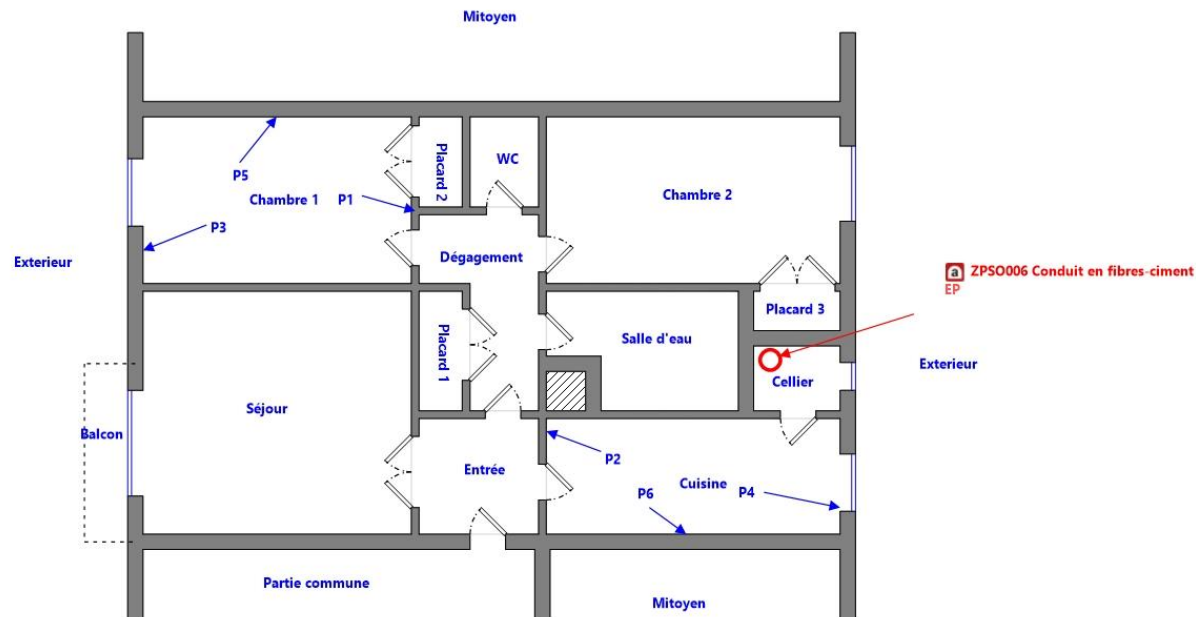
1er Etage Mur

ZPSO	Niveau	Localisation	Zone	Description du prélèvement réalisé*
ZPSO006	1er étage/Porte2	Cellier	Conduit	<u>Analyse : P011</u> - Matériau de type peinture (blanc) ; matériau dur fibreux de type fibres-ciment (gris) (Présence d'amiante)

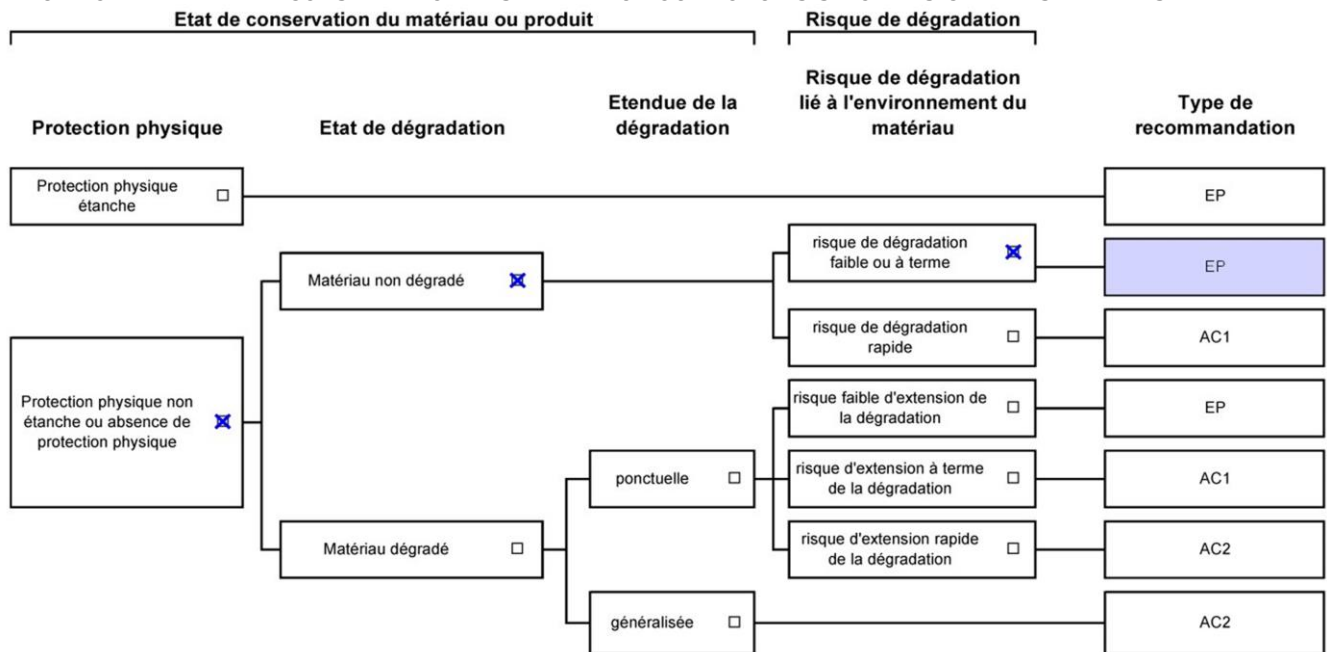
Dossier n° M3585195
 Date de l'évaluation : 19/10/2021
 Bâtiment / local ou zone homogène : 1er étage/Porte2 - Cellier
 Identifiant Matériau : ZPSO006
 Matériau : Conduit en fibres-ciment
 Résultat EP (Z-III-RF)

- EP : Surveiller l'évolution de l'état de conservation.
- AC1 : Recouvrir le matériau d'une couche de protection.
- AC2 : Supprimer ou remplacer le composant.
