Rapport de Repérage Amiante Avant réalisation de travaux dans un immeuble bâti

Numéro de dossier : M2743425
Date d'intervention : 02/11/2021

37LAE0101
9 RUE DU COUDRAY
77460 SOUPPES SUR LOING
Bat. N/A, cage :AE; Etage 01; Porte
37LAE0101

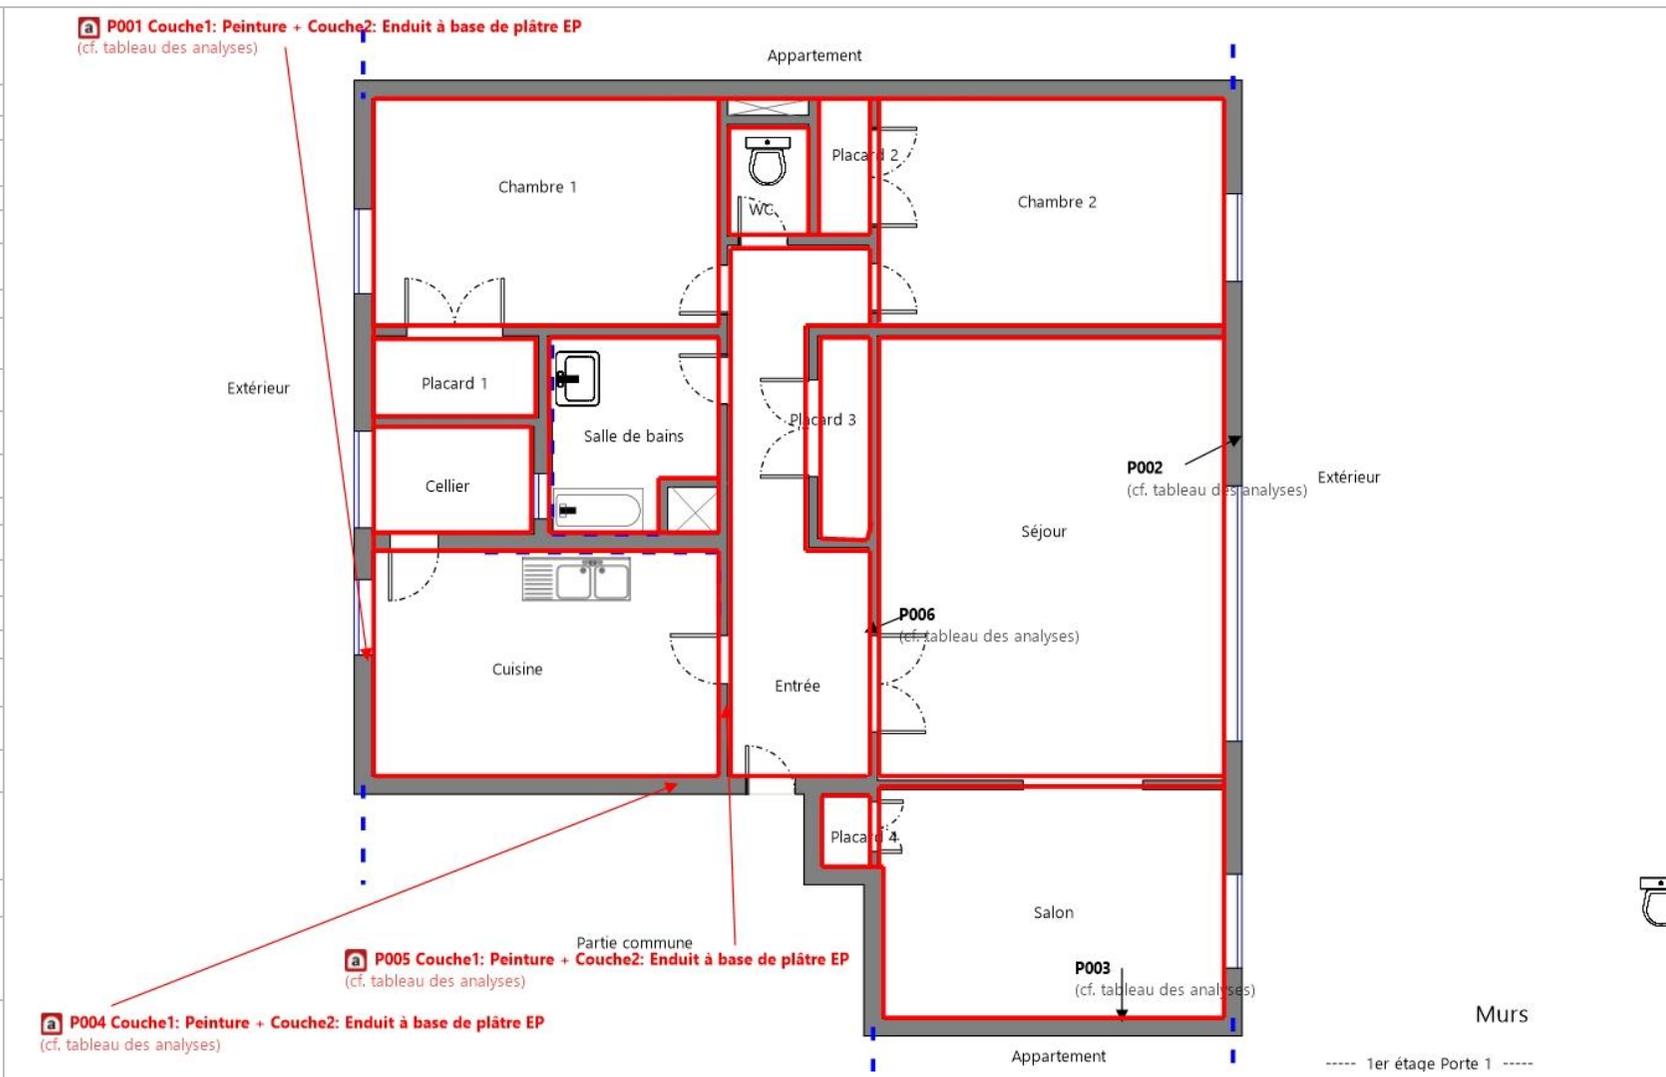
Planche de repérage des matériaux et produits amiantés
Affaire	M2743425
Opération	BENDERDOUCH ala eddine
Site	37LAE0101
	9 RUE DU COUDRAY
	77460 SOUPPES SUR LOING
Date de réalisation	10/11/2021
Matériaux et produits contenant de l'amiante	
	Surface amianté
	Linéaire / paroi amianté (type 1)
	Linéaire / paroi amianté (type 2)
	Conduit amianté
Sondages destructifs / Prélèvements	
	Px Prélèvement Positif
	Px Prélèvement négatif
	S Sondage destructif
Types de murs	
	Mur Porteur
	Mur Cloison (type 1)
	Mur Cloison (type 2)
	Gaine technique
Eléments ou pièces non visités	
	Local non visitée
	Elément non visité

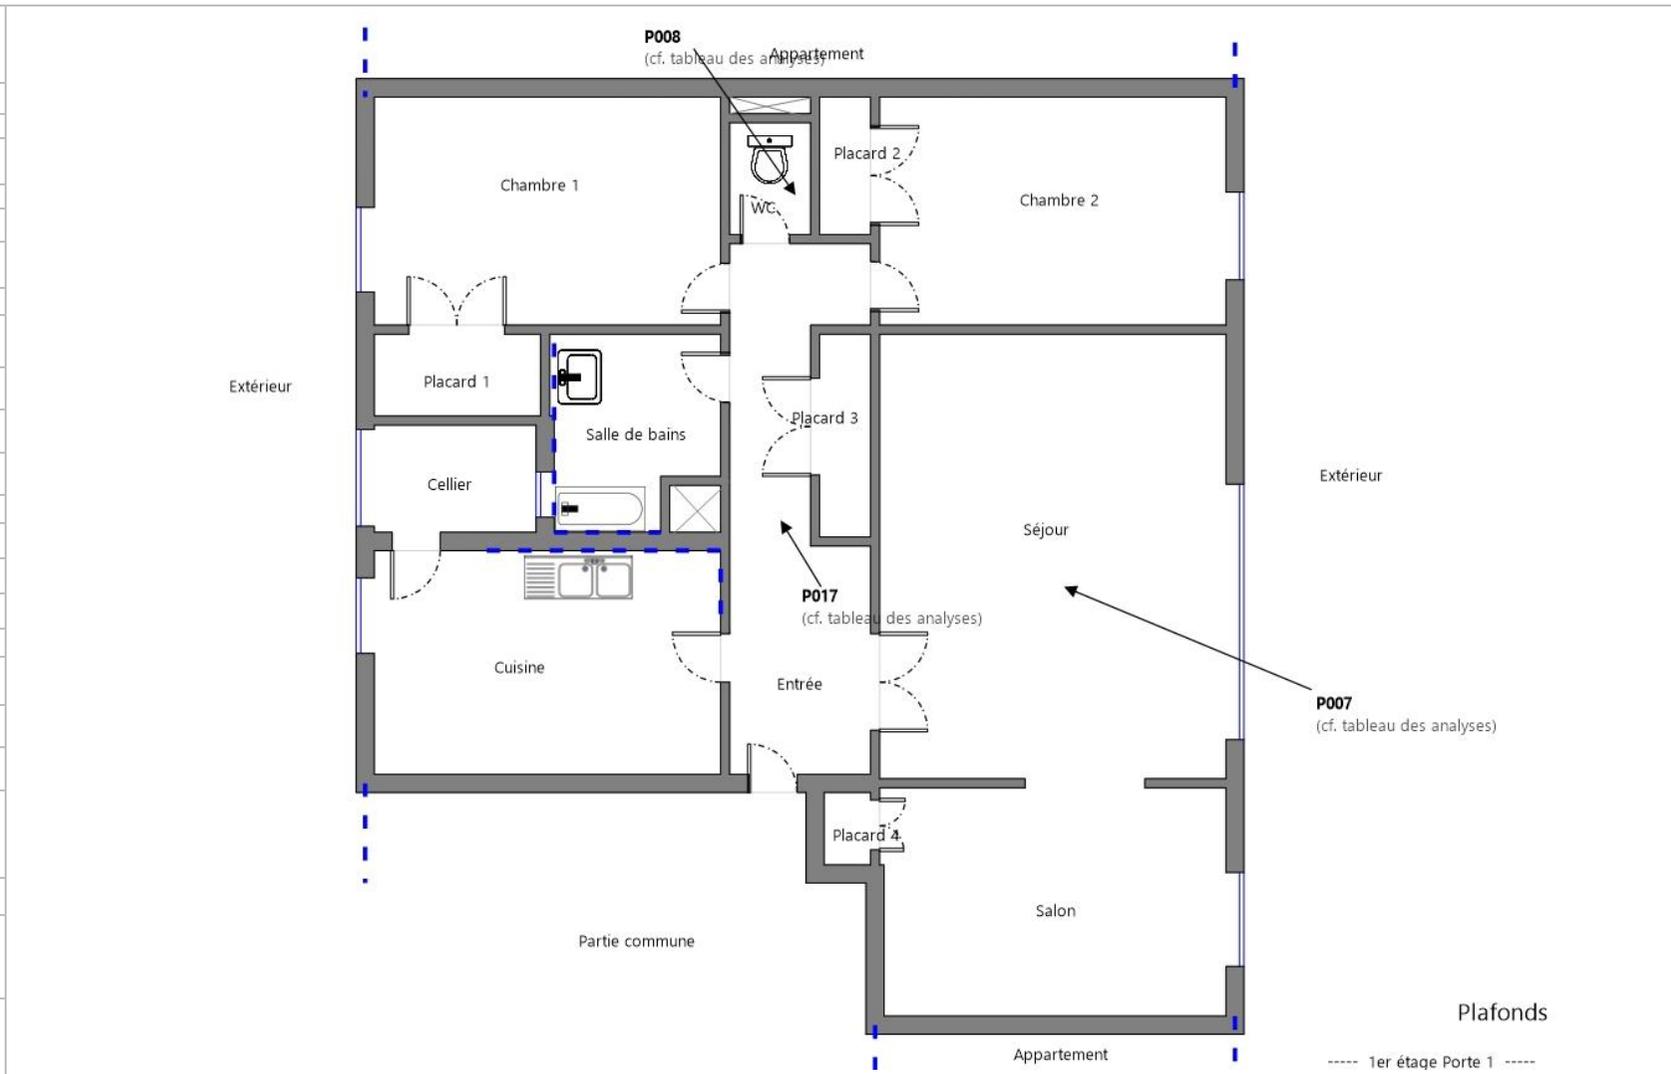
Planche de repérage des matériaux et produits amiantés
Affaire	M2743425
Opération	BENDERDOUCH ala eddine
Site	37LAE0101 9 RUE DU COUDRAY 77460
	SOUPPE SUR LOING
Date de réalisation	10/11/2021
Matériaux et produits contenant de l'amiante	
	Surface amianté
	Linéaire / paroi amianté (type 1)
	Linéaire / paroi amianté (type 2)
	Conduit amianté
Sondages destructifs / Prélèvements	
	Px Prélèvement Positif
	Px Prélèvement négatif
	Sondage destructif
Types de murs	
	Mur Porteur
	Mur Cloison (type 1)
	Mur Cloison (type 2)
	Gaine technique
Eléments ou pièces non visités	
	Local non visité
	Elément non visité

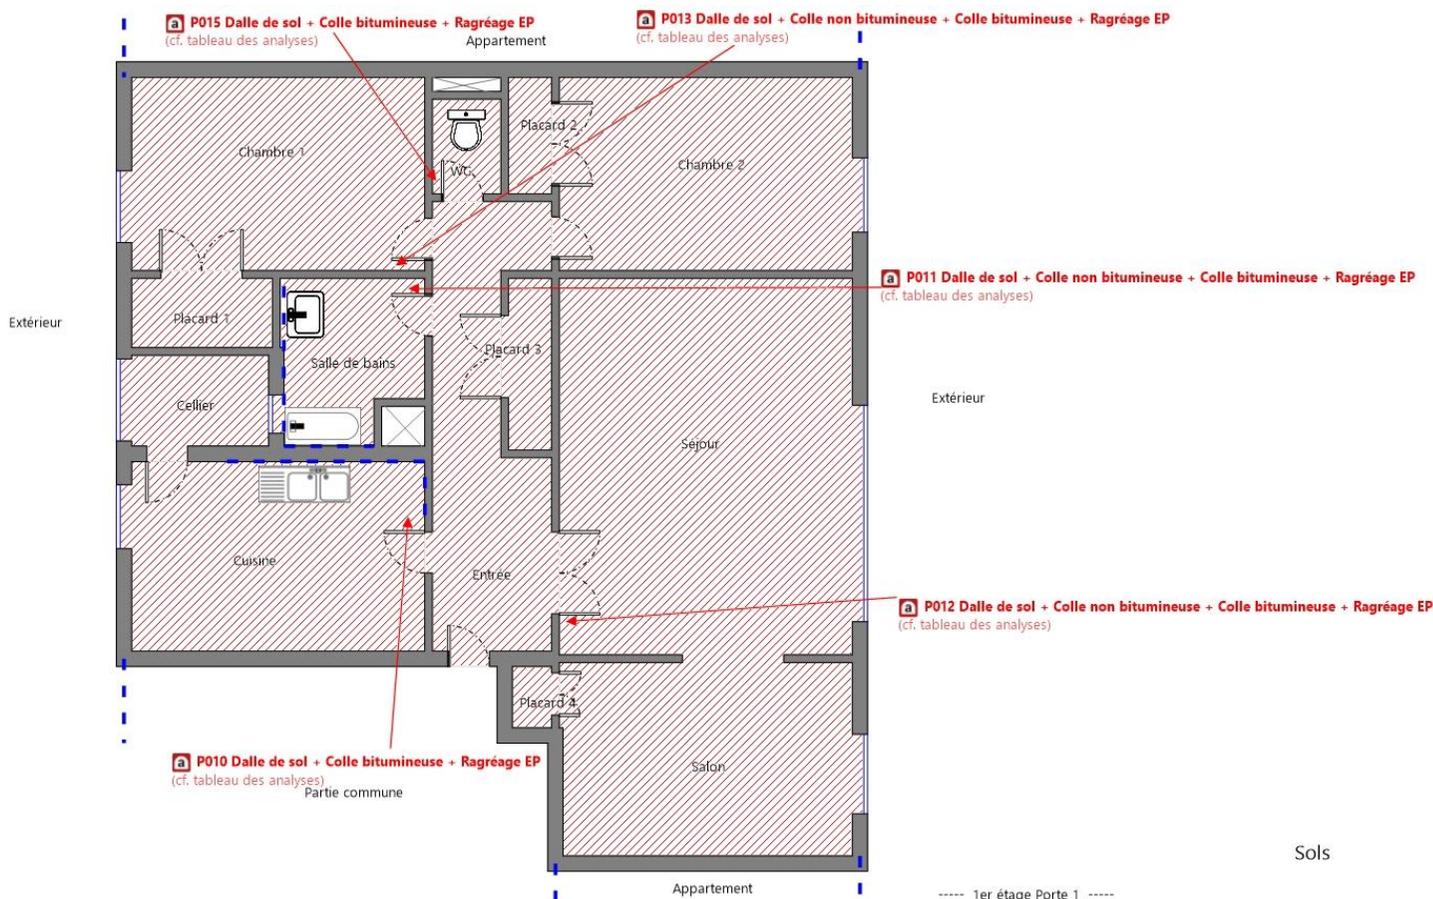
Planche de repérage des matériaux et produits amiantés
Affaire	M2743425
Opération	BENDERDOUCH ala eddine
Site	37LAE0101 9 RUE DU COUDRAY 77460
	SOUPPES SUR LOING
Date de réalisation	10/11/2021
Matériaux et produits contenant de l'amiante	
	Surface amianté
	Linéaire / paroi amianté (type 1)
	Linéaire / paroi amianté (type 2)
	Conduit amianté
Sondages destructifs / Prélèvements	
	Px Prélèvement Positif
	Px Prélèvement négatif
	S Sondage destructif
Types de murs	
	Mur Porteur
	Mur Cloison (type 1)
	Mur Cloison (type 2)
	Gaine technique
Éléments ou pièces non visités	
	Local non visitée
	Élément non visité

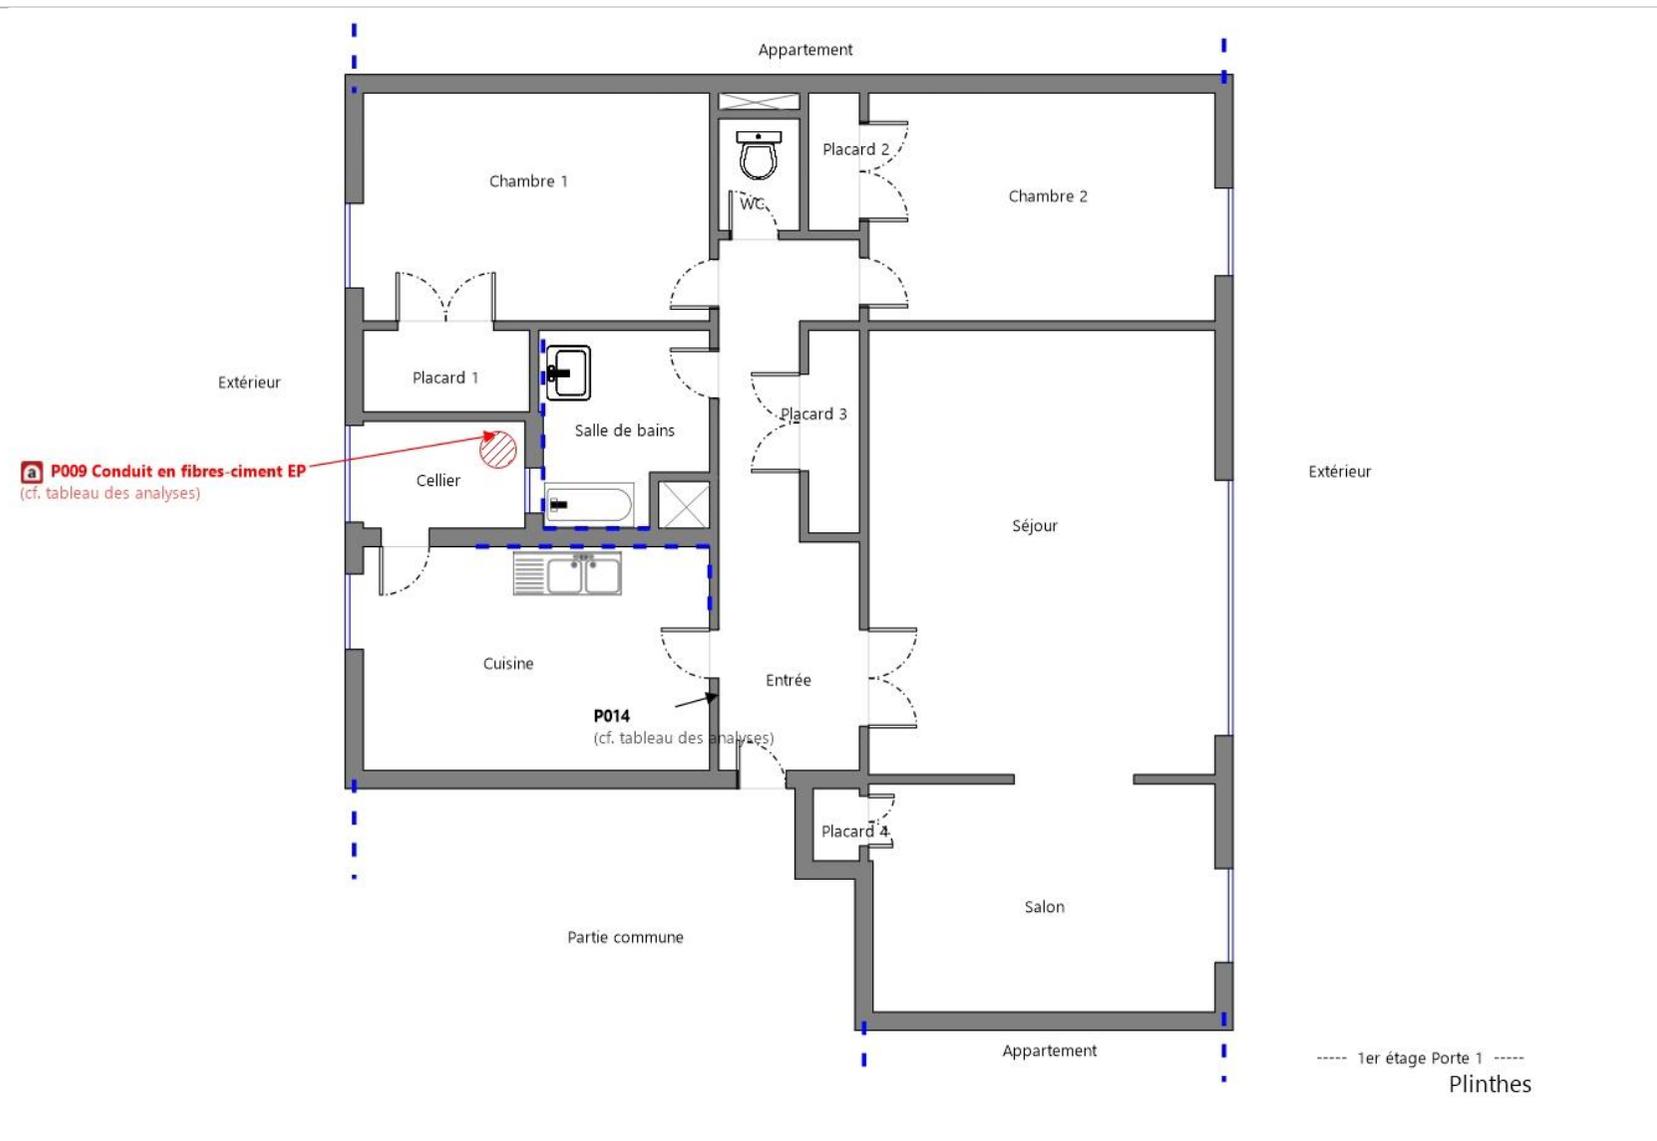
Planche de repérage des matériaux et produits amiantés
Affaire	M2743425
Opération	BENDERDOUCH ala eddine
Site	37LAE0101
	9 RUE DU COUDRAY
	77460 SOUPPES SUR LOING
Date de réalisation	10/11/2021
Matériaux et produits contenant de l'amiante	
	Surface amianté
	Linéaire / paroi amianté (type 1)
	Linéaire / paroi amianté (type 2)
	Conduit amianté
Sondages destructifs / Prélèvements	
	Px Prélèvement Positif
	Px Prélèvement négatif
	S Sondage destructif
Types de murs	
	Mur Porteur
	Mur Cloison (type 1)
	Mur Cloison (type 2)
	Gaine technique
Éléments ou pièces non visités	
	Local non visitée
	Élément non visité
