Rapport de Repérage Amiante Avant réalisation de travaux dans un immeuble bâti

Numéro de dossier : M7040795
Date d'intervention : 07/07/2021

9 RUE DU COUDRAY (37LAE0202)
77460 SOUPPES SUR LOING

Travaux de remplacement des sols du logement

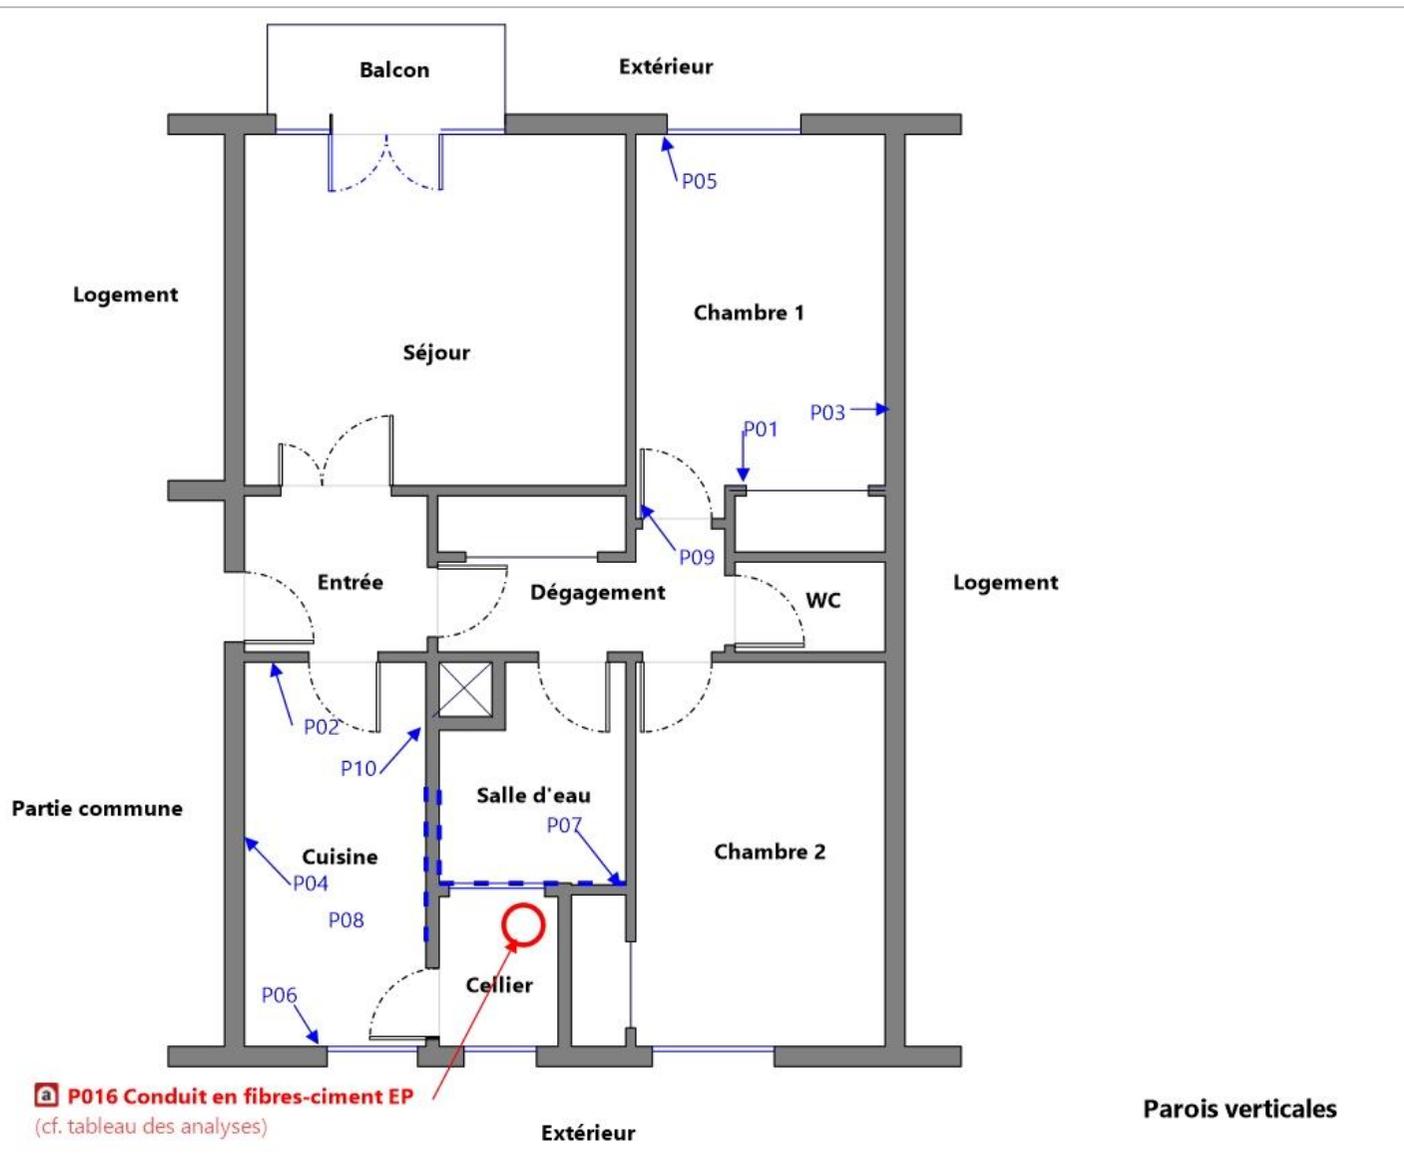
ZPSO	Niveau	Localisation	Zone	Description du prélèvement réalisé*
ZPSO012	2ème étage Porte 09022	Entrée; Séjour; Dégagement; Chambre 1; WC; Chambre 2; Salle d'eau	Sol	<p><u>Analyse : P013</u></p> <ul style="list-style-type: none"> - Phase 1 Matériau semi-dur de type dalle de sol (noir) (Présence d'amiante) - Phase 2 Matériau de type colle bitumineux (noir) ; matériau de type peinture (beige) ; matériau semi-dur de type ragréage (gris) ; matériau dur de type mortier, béton, chape (gris) (Présence d'amiante) <p><u>Analyse : P014</u></p> <ul style="list-style-type: none"> - Phase 1 Matériau semi-dur de type dalle de sol (noir) (Présence d'amiante) - Phase 2 Matériau de type colle bitumineux (noir) ; matériau semi-dur de type ragréage (gris) (Présence d'amiante)
ZPSO013	2ème étage Porte 09022	Cuisine	Sol	<p><u>Analyse : P015</u></p> <ul style="list-style-type: none"> - Phase 1 Matériau semi-dur de type dalle de sol (gris) (Présence d'amiante) - Phase 2 Matériau de type maillage de fibres et liant (jaune) ; matériau de type colle bitumineux (noir) ; matériau semi-dur de type ragréage (gris) (Présence d'amiante)

ZPSO014	2ème étage Porte 09022	Cellier	Conduit VO	<p><u>Analyse : P016</u></p> <ul style="list-style-type: none"> - Matériau dur fibreux de type fibres-ciment (gris) (Présence d'amiante)

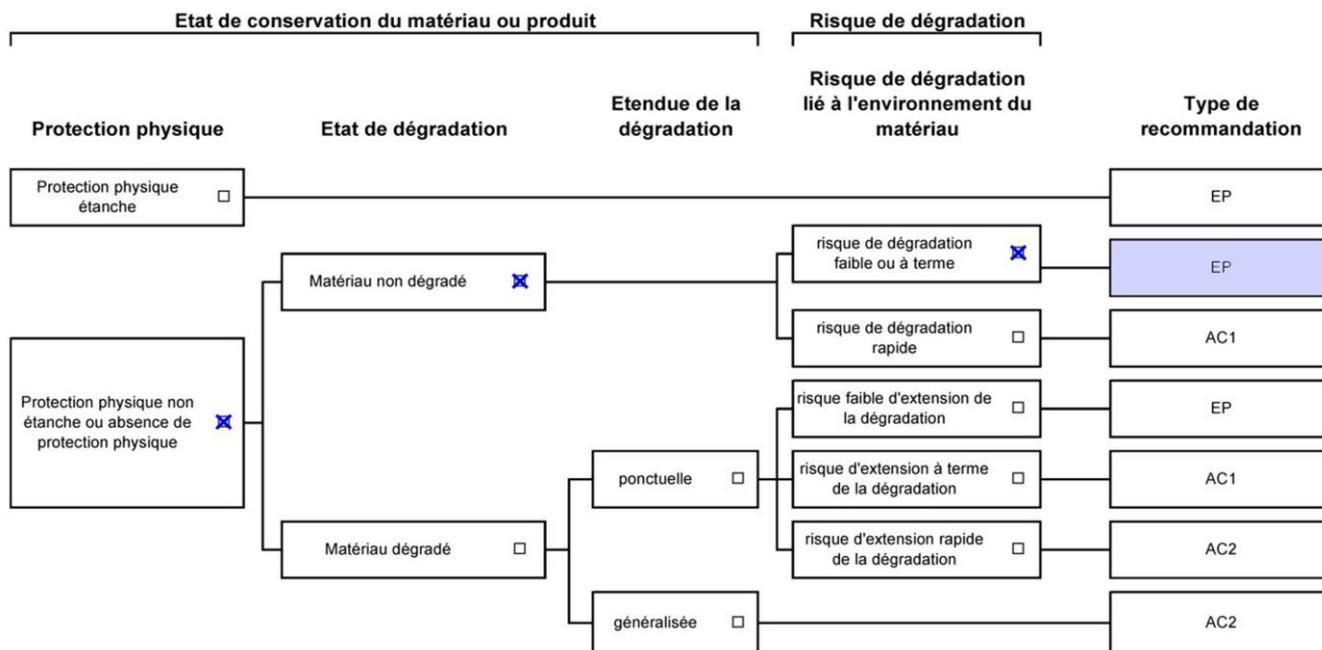
Matériau : Couche1: Dalle de sol + Couche2: Colle bitumineuse + Couche3: Ragréage

Résultat EP (Z-III-RF)

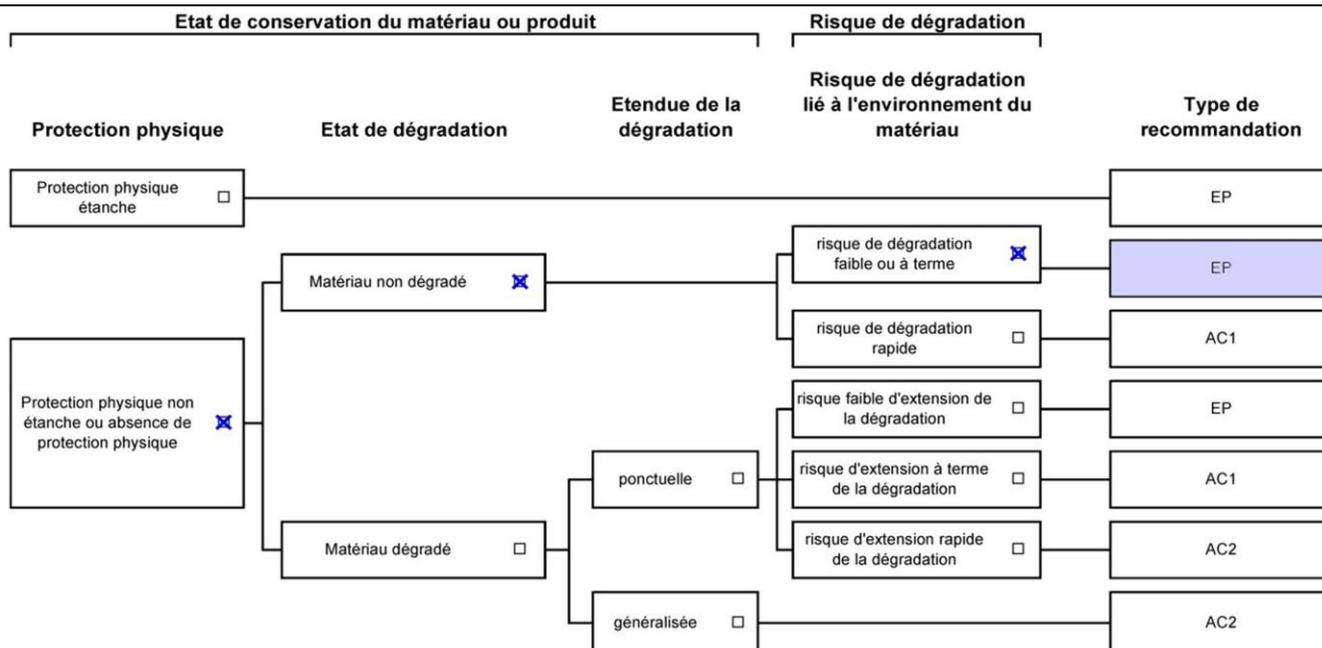
Matériau : Couche1: Dalle de sol + Couche2: Colle bitumineuse + Couche3: Ragréage

Résultat EP (Z-III-RF)

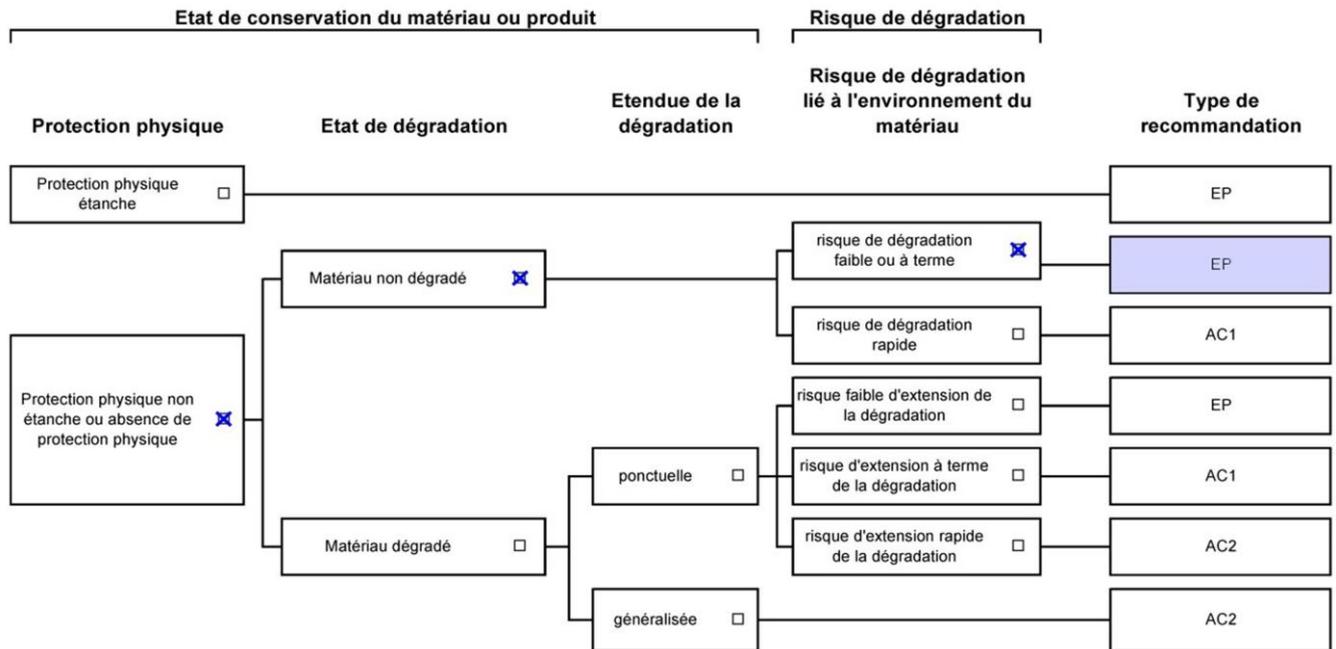
Matériau : Couche1: Dalle de sol + Couche2: Colle bitumineuse + Couche3: Ragréage

Résultat EP (Z-III-RF)

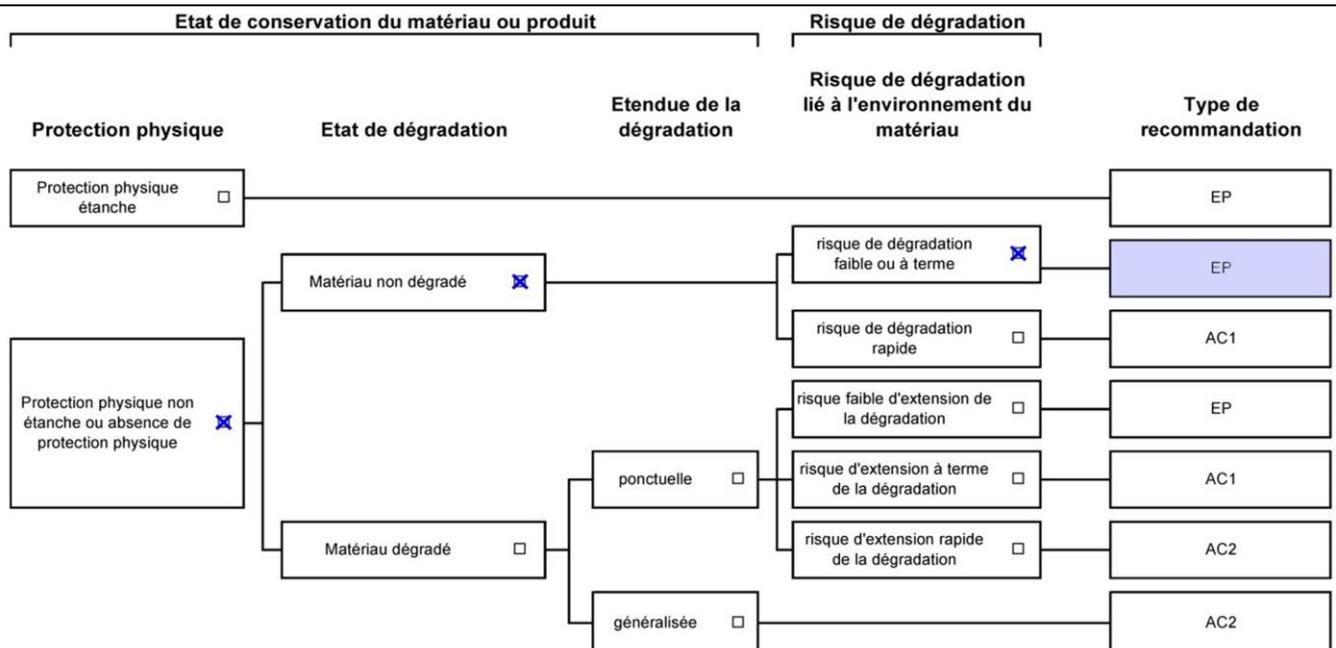
Matériau : Couche1: Dalle de sol + Couche2: Colle bitumineuse + Couche3: Ragréage

Résultat EP (Z-III-RF)

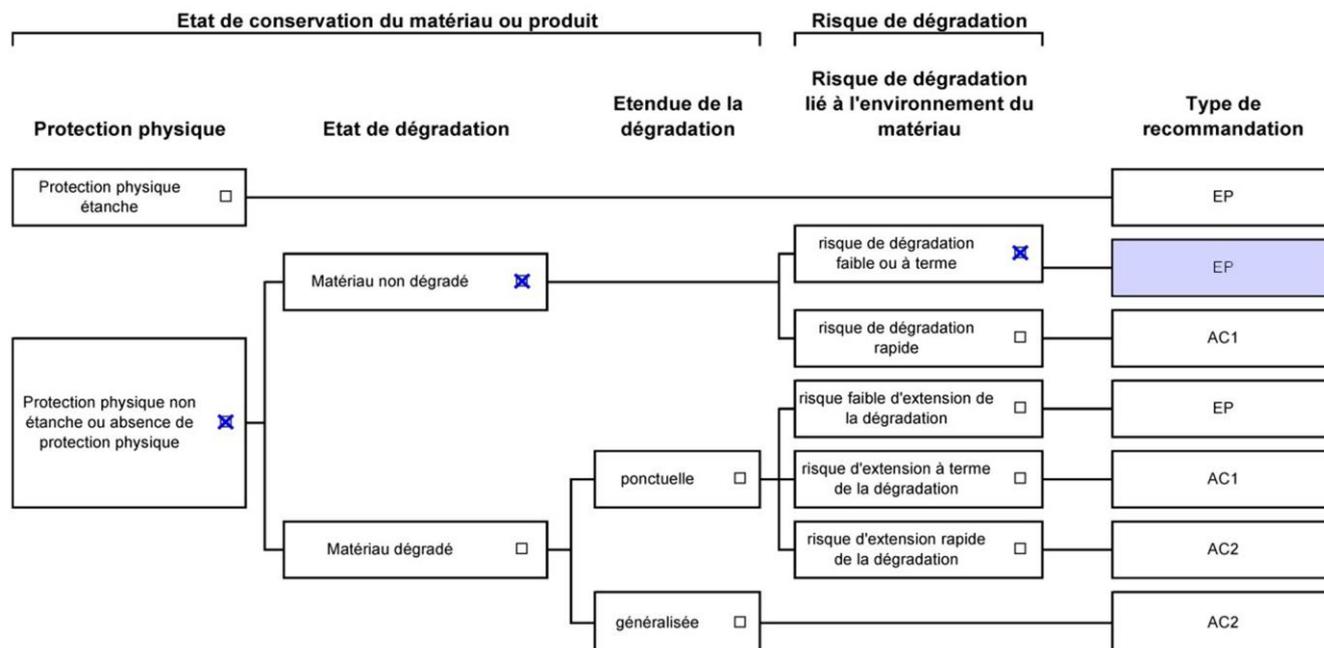
Matériau : Couche1: Dalle de sol + Couche2: Colle bitumineuse + Couche3: Ragréage

Résultat EP (Z-III-RF)
