# Rapport de Repérage Amiante Avant réalisation de travaux dans un immeuble bâti

Numéro de dossier : M6808339RAAT  
Date d'intervention : 08/04/2021

4 Rue Jean Cocteau (37LAH0201)  
77460 Souppes-sur-Loing

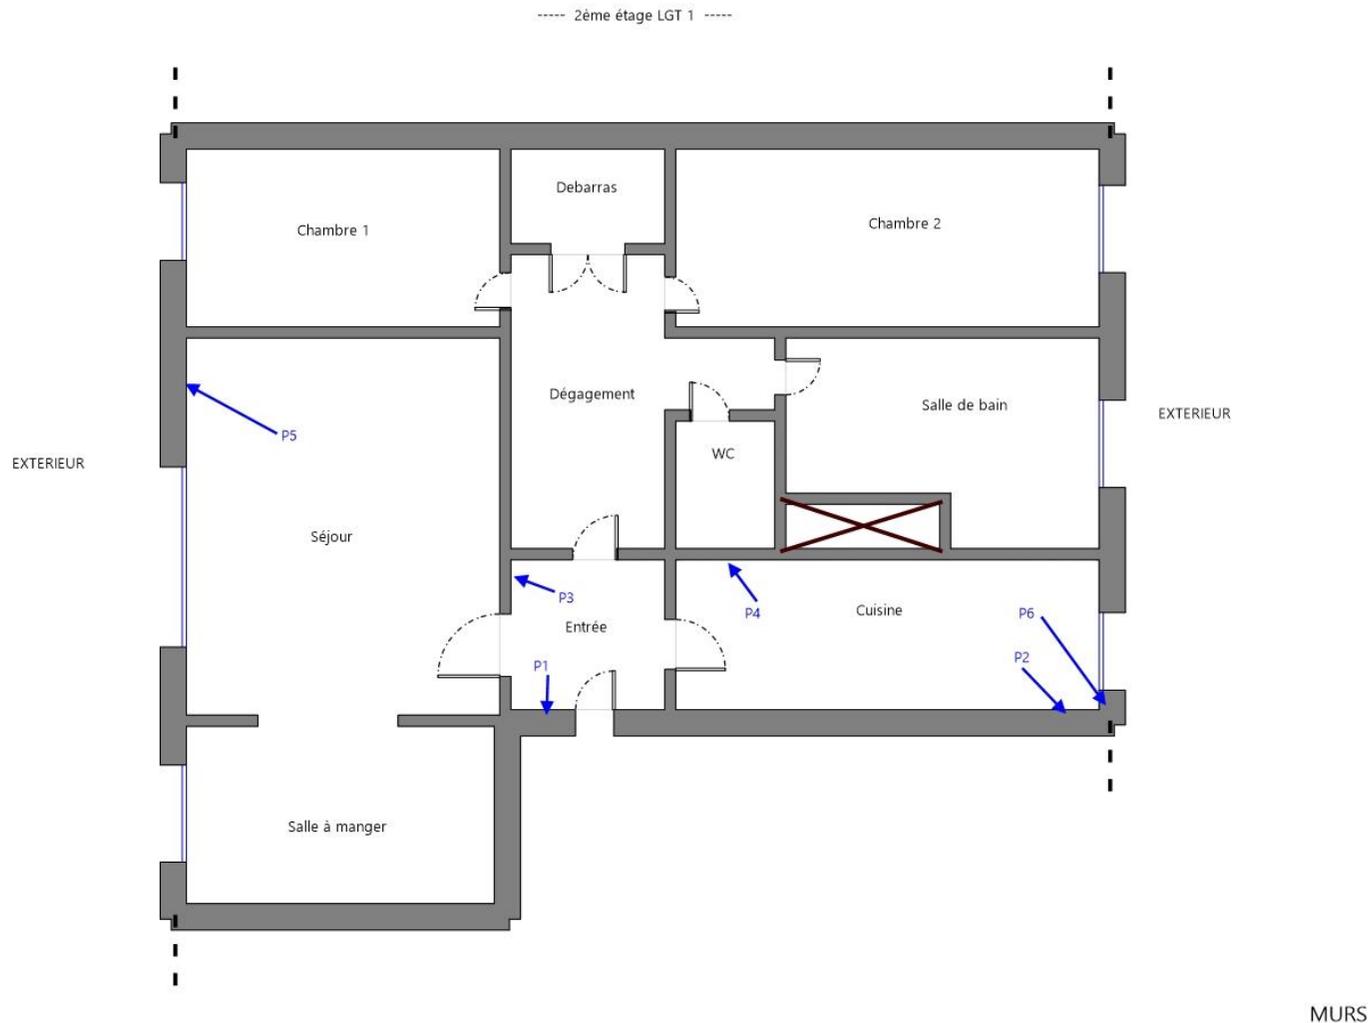
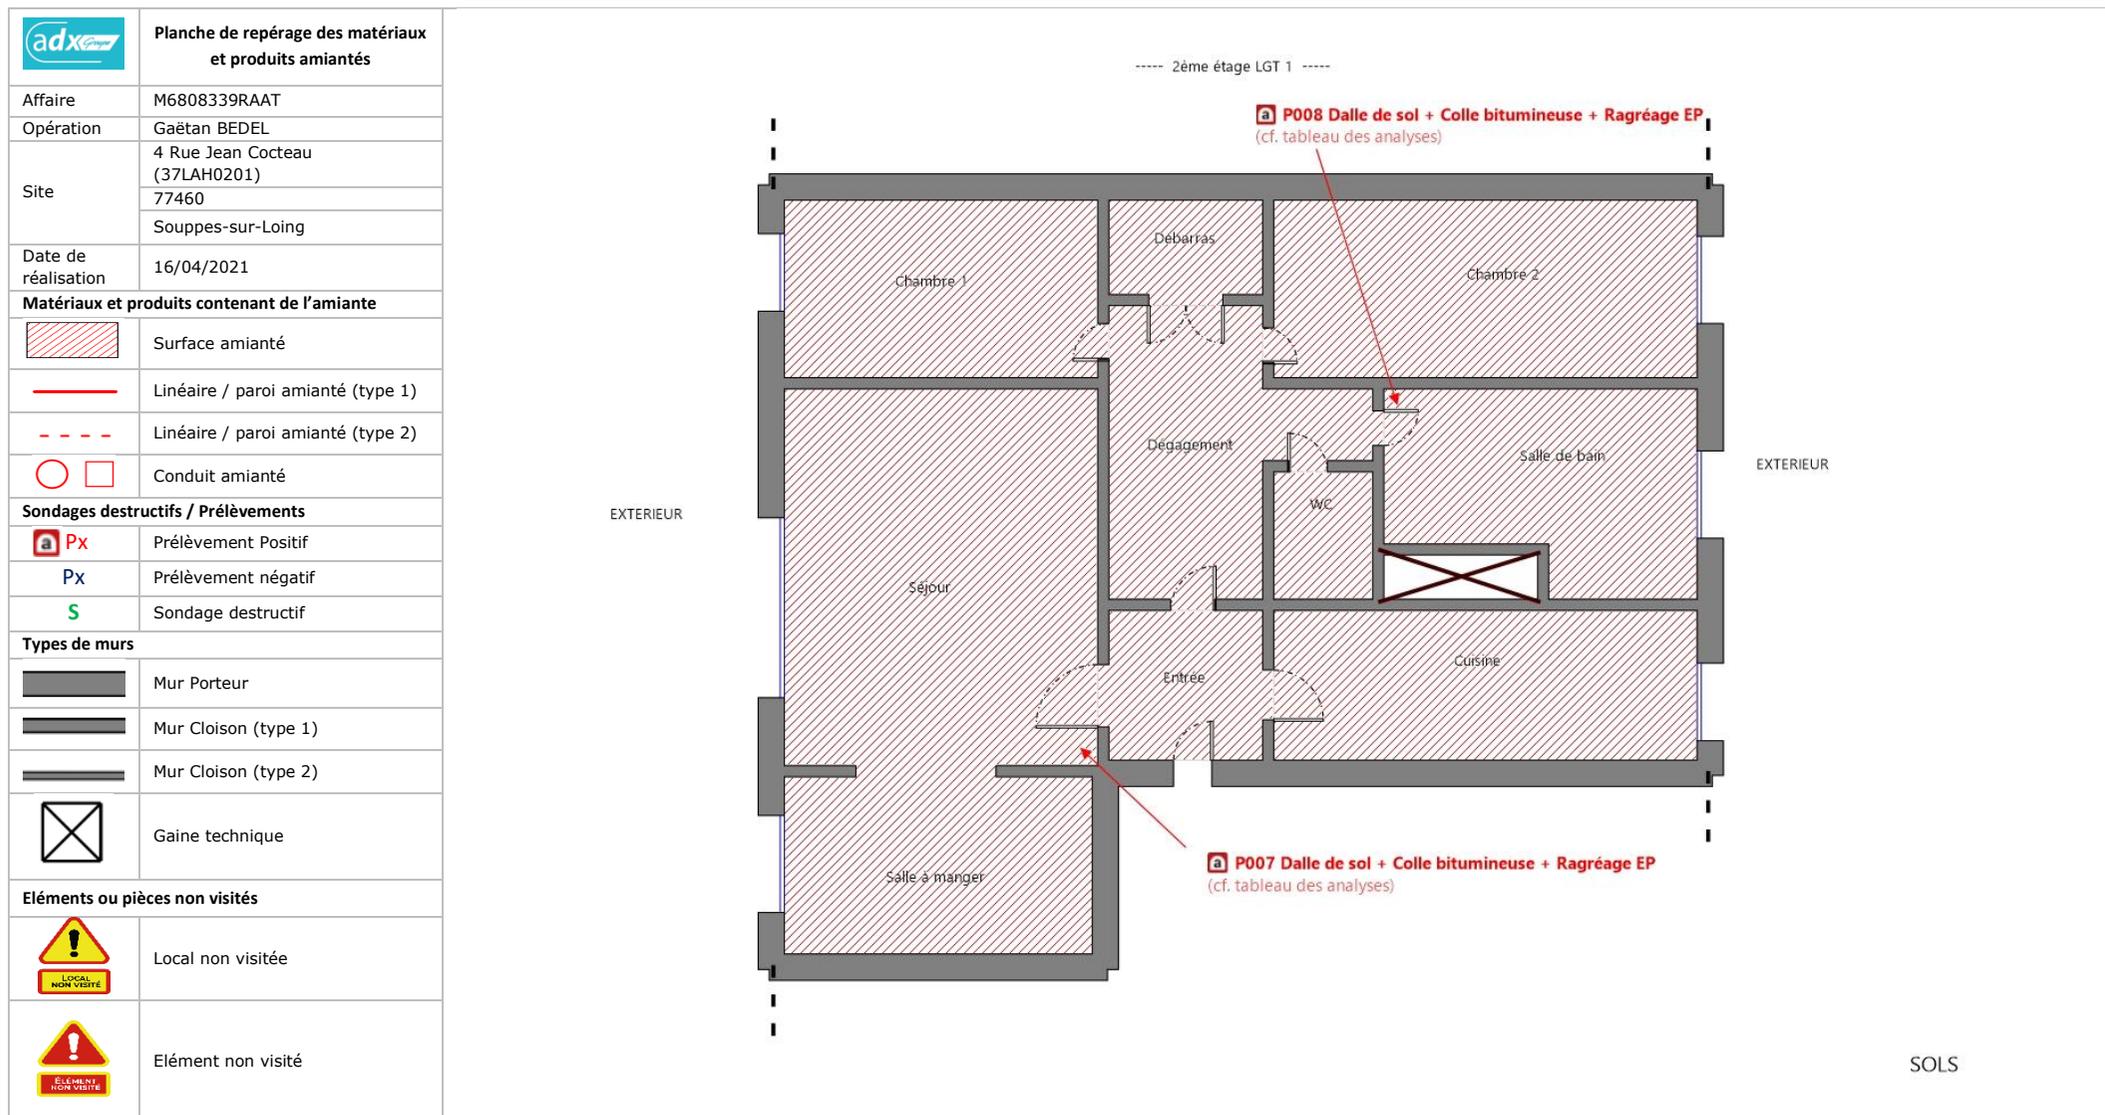
ZPSO	Niveau	Localisation	Zone	Description du prélèvement réalisé*
ZPSO004	2ème étage LGT 1	Entrée; Séjour; Salle à manger; Dégagement; Chambre 1; Debarras; Chambre 2; Salle de bain; WC; Cuisine	Sol	<p><u>Analyse : P007</u></p> <ul style="list-style-type: none"> <li>- Phase 1 Matériau semi-dur de type dalle de sol (noir) (Présence d'amiante)</li> <li>- Phase 2 Matériau de type colle bitumineux (noir) ; matériau semi-dur de type ragréage (beige) (Présence d'amiante)</li> </ul> <p><u>Analyse : P008</u></p> <ul style="list-style-type: none"> <li>- Phase 1 Matériau semi-dur de type dalle de sol (bitumineux) (noir) (Présence d'amiante)</li> <li>- Phase 2 Matériau de type colle bitumineux (noir) ; matériau semi-dur de type ragréage (beige) (Présence d'amiante)</li> </ul>

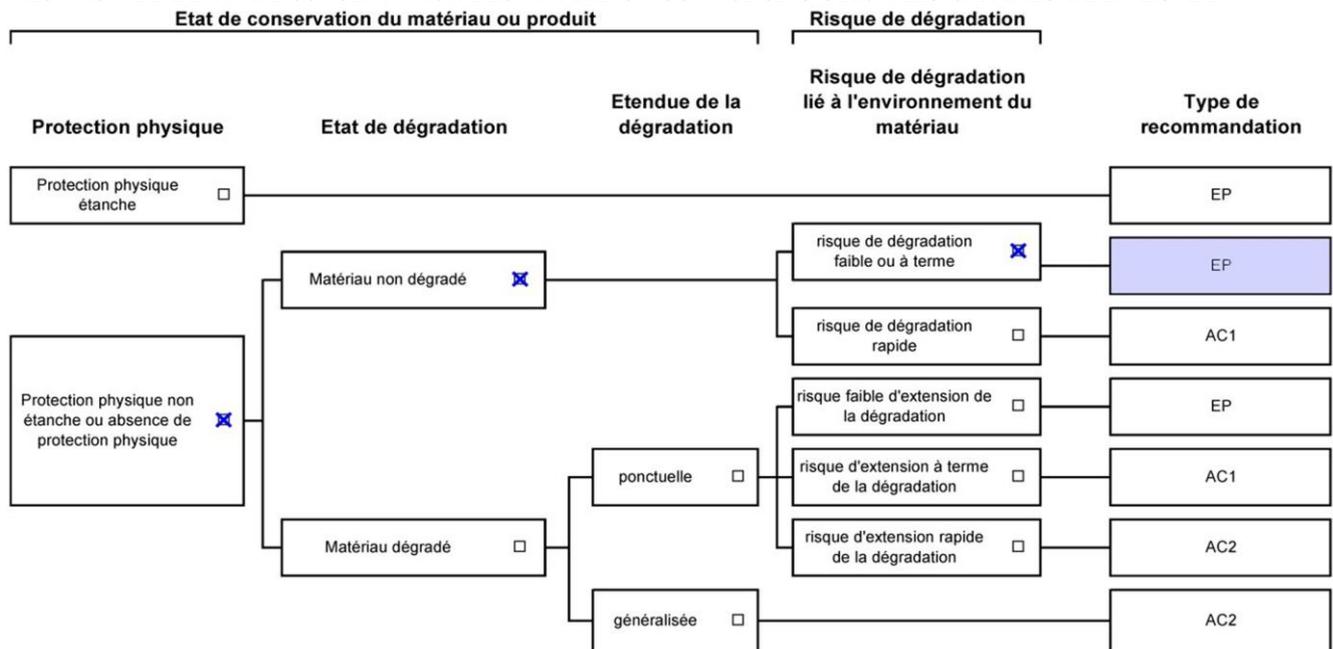
Matériau : Dalle de sol + Colle bitumineuse + Ragréage

Résultat EP (Z-III-RF)

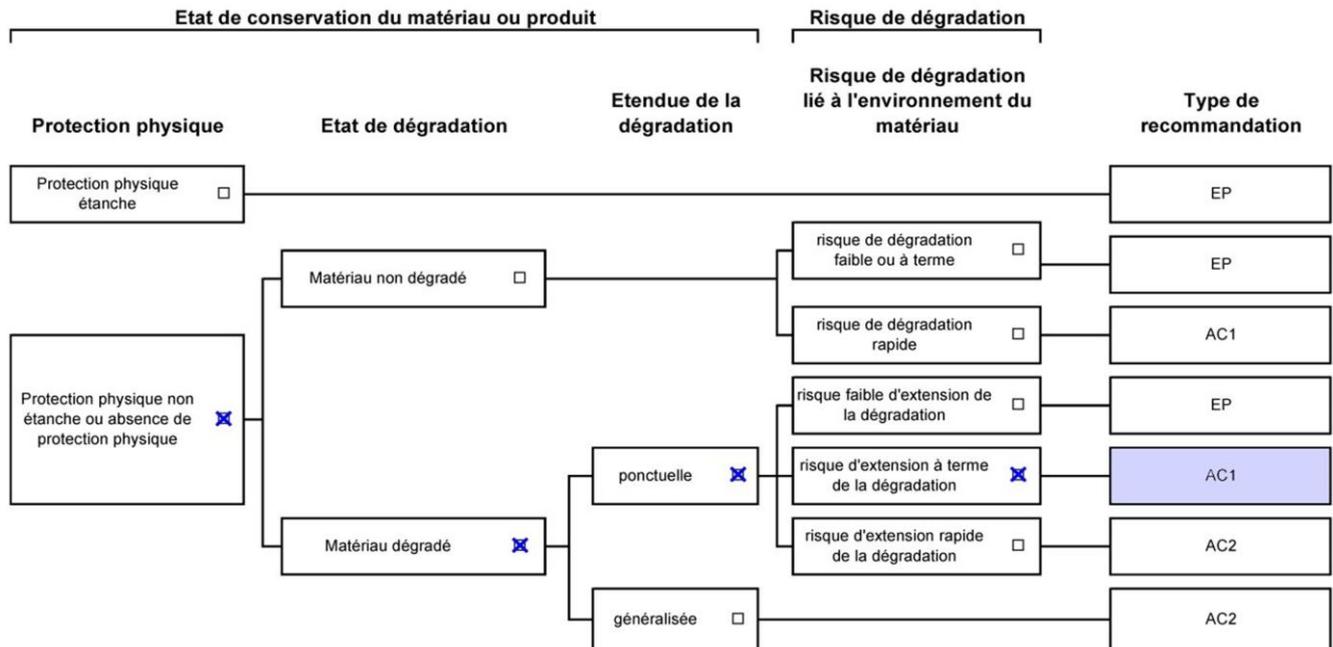
Dossier n° M6808339RAAT  
 Date de l'évaluation : 08/04/2021  
 Bâtiment / local ou zone homogène : 2ème étage LGT 1 - Cuisine  
 Identifiant Matériau : ZPSO004  
 Matériau : Dalle de sol + Colle bitumineuse + Ragréage  
 Résultat AC1 (Z-II-RM)

- EP : Surveiller l'évolution de l'état de conservation.  
 AC1 : Recouvrir le matériau d'une couche de protection.  
 AC2 : Supprimer ou remplacer le composant.
