## Rapport de Repérage des matériaux et produits contenant de l'amiante avant réalisation de travaux dans un immeuble bâti

Numéro de dossier : MA2310173829\_c01  
Rapport édité le : 20/10/2023

14 RUE JEAN COCTEAU  
77460 SOUPPES SUR LOING  
Etage 1; Porte 1

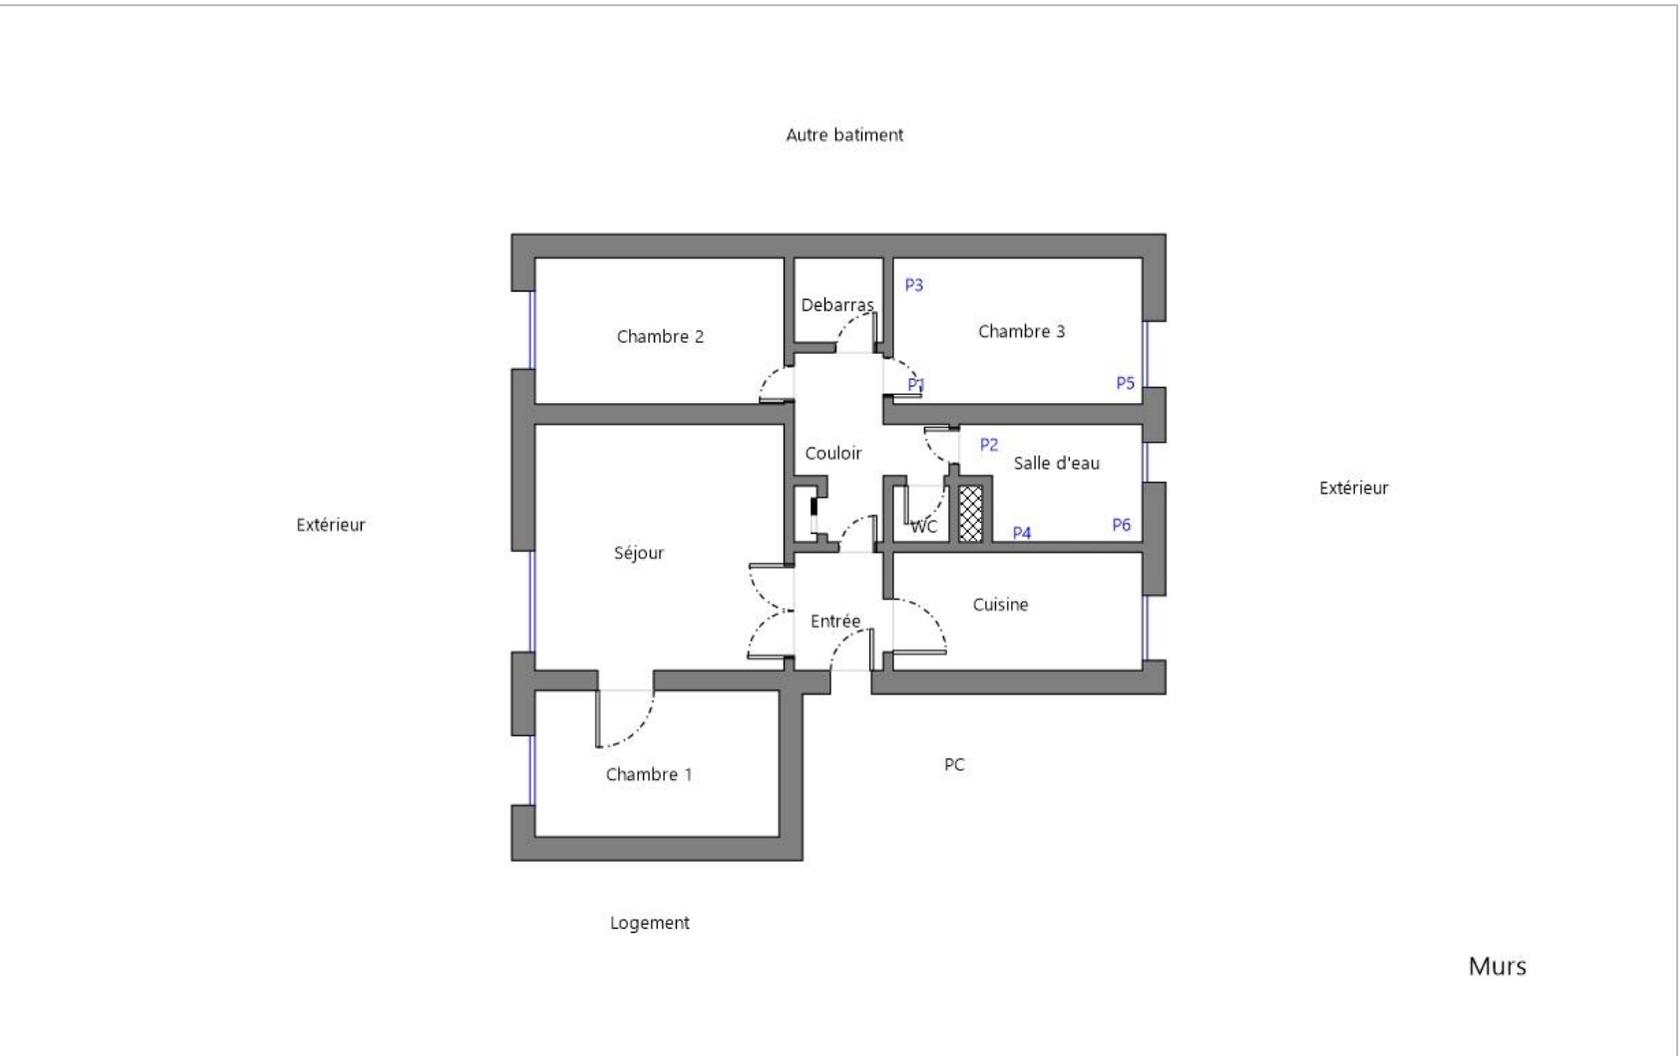
ZPSO	Niveau	Localisation	Zone	Description du prélèvement réalisé	Surface indicative
ZPSO004	1er étage	Entrée; Séjour; Chambre 1; Couloir; Chambre 2; Chambre 3; Debarras	Sol	<p><u>Analyse : P007</u></p> <ul style="list-style-type: none"> <li>- Phase 1 Matériau souple de type revêtement de sol (marron) (Absence d'amiante)</li> <li>- Phase 2 Matériau de type colle (jaune) ; matériau de type peinture (blanc) ; matériau souple de type revêtement de sol (marron) (Absence d'amiante)</li> <li>- Phase 3 Matériau de type colle (jaune) ; matériau semi-dur (gris) ; matériau semi-dur (beige) (Présence d'amiante)</li> </ul> <p><u>Analyse : P008</u></p> <ul style="list-style-type: none"> <li>- Phase 1 Matériau souple de type revêtement de sol (marron) (Absence d'amiante)</li> <li>- Phase 2 Matériau de type colle (jaune) ; matériau de type peinture (blanc) ; matériau souple de type revêtement de sol (marron) (Présence d'amiante)</li> <li>- Phase 3 Matériau semi-dur de type dalle de sol (bitumineux) (gris) ; matériau semi-dur (beige) (Présence d'amiante)</li> </ul>	61m2

<b>Planche de repérage des matériaux et produits amiantés</b>
Affaire	MA2310173829_c01
Opération	DUSSOLLE valentin
Site	14 RUE JEAN COCTEAU (3711)
	77460 SOUPPES SUR LOING
Date de réalisation	20/10/2023
<b>Matériaux et produits contenant de l'amiante</b>	
	Surface amianté
	Linéaire / paroi amianté (type 1)
	Linéaire / paroi amianté (type 2)
	Conduit amianté
<b>Sondages destructifs / Prélèvements</b>	
	Px Prélèvement Positif
	Px Prélèvement négatif
	S Sondage destructif
<b>Types de murs</b>	
	Mur Porteur
	Mur Cloison (type 1)
	Mur Cloison (type 2)
	Gaine technique
<b>Éléments ou pièces non visités</b>	
	Local non visité
	Élément non visité

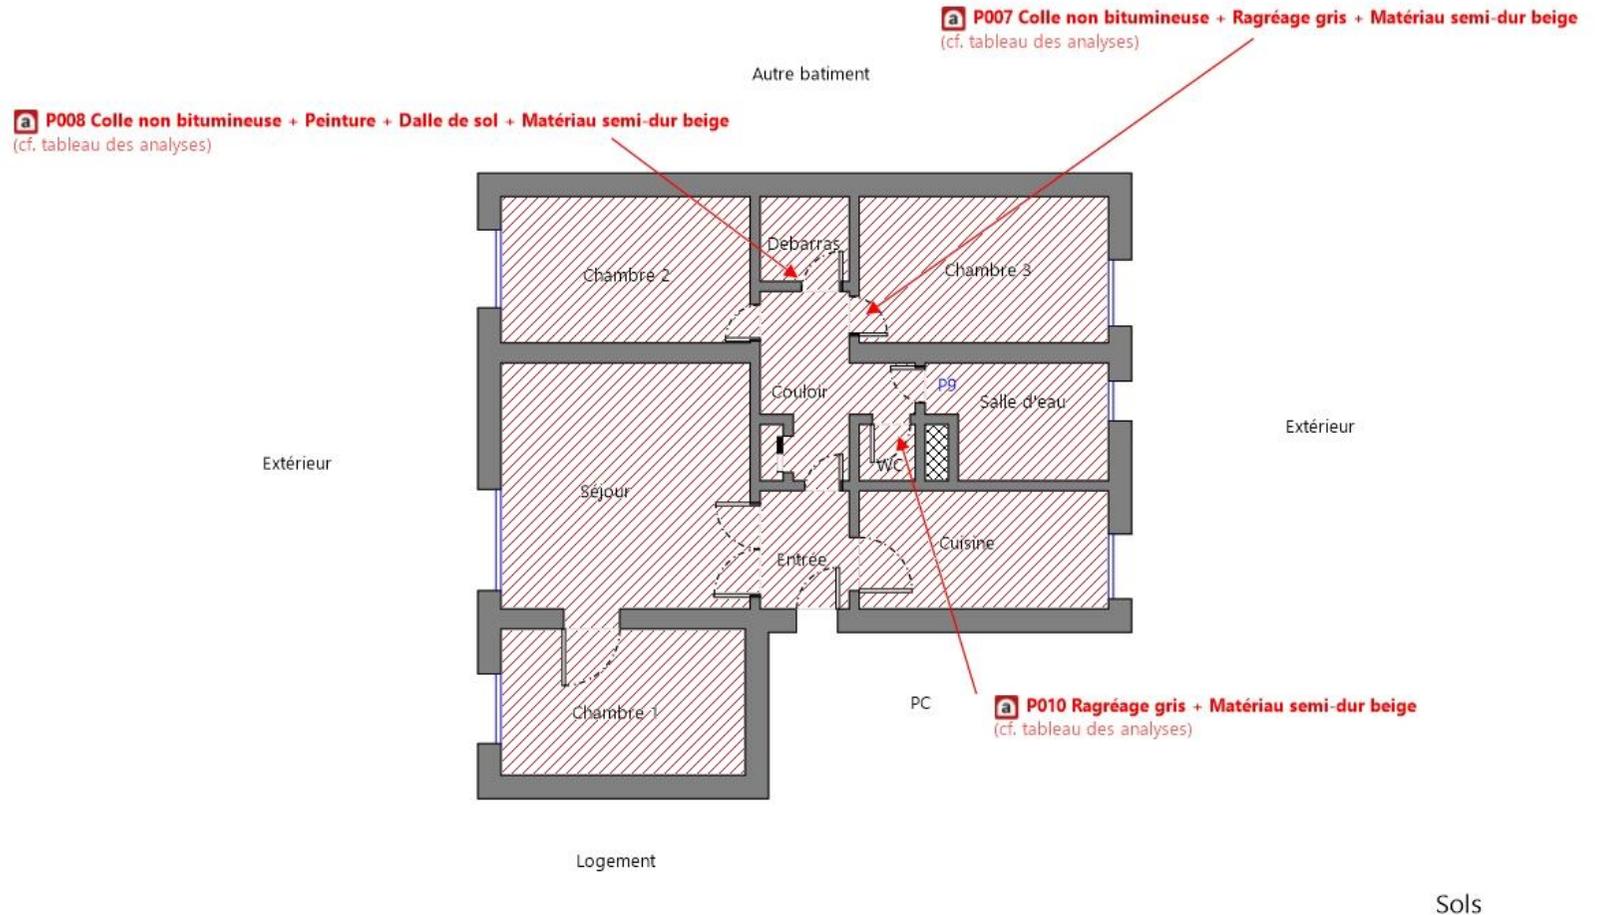
ZPSO005	1er étage	Salle d'eau; WC; Cuisine	Sol	<p><u>Analyse : P009</u></p> <ul style="list-style-type: none"> <li>- Phase 1 Matériau souple de type revêtement de sol (beige) (Absence d'amiante)</li> <li>- Phase 2 Matériau de type colle (jaune) ; matériau souple de type revêtement de sol (jaune) (Absence d'amiante)</li> <li>- Phase 3 Matériau de type colle (jaune) ; matériau semi-dur de type ragréage (gris) (Absence d'amiante)</li> </ul> <p><u>Analyse : P010</u></p> <ul style="list-style-type: none"> <li>- Phase 1 Matériau souple de type revêtement de sol (beige) (Absence d'amiante)</li> <li>- Phase 2 Matériau de type colle (jaune) ; matériau souple de type revêtement de sol (jaune) (Absence d'amiante)</li> <li>- Phase 3 Matériau de type colle (jaune) ; matériau semi-dur (gris) ; matériau semi-dur (beige) (Présence d'amiante)</li> </ul>	15m2

<b>Planche de repérage des matériaux et produits amiantés</b>
Affaire	MA2310173829_c01
Opération	DUSSOLLE valentin
Site	14 RUE JEAN COCTEAU (3711)
	77460 SOUPPES SUR LOING
Date de réalisation	20/10/2023
<b>Matériaux et produits contenant de l'amiante</b>	
	Surface amianté
	Linéaire / paroi amianté (type 1)
	Linéaire / paroi amianté (type 2)
	Conduit amianté
<b>Sondages destructifs / Prélèvements</b>	
	Prélèvement Positif
	Prélèvement négatif
	Sondage destructif
<b>Types de murs</b>	
	Mur Porteur
	Mur Cloison (type 1)
	Mur Cloison (type 2)
	Gaine technique
<b>Eléments ou pièces non visités</b>	
	Local non visité
	Elément non visité
