Rapport de Repérage des matériaux et produits contenant de l'amiante avant réalisation de travaux dans un immeuble bâti

Numéro de dossier : MA2311202151
Rapport édité le : 08/12/2023

25 RUE J. COCTEAU
77460 SOUPPES SUR LOING
Etage 3; Porte 2

Lot numéro 37LAZ0302,

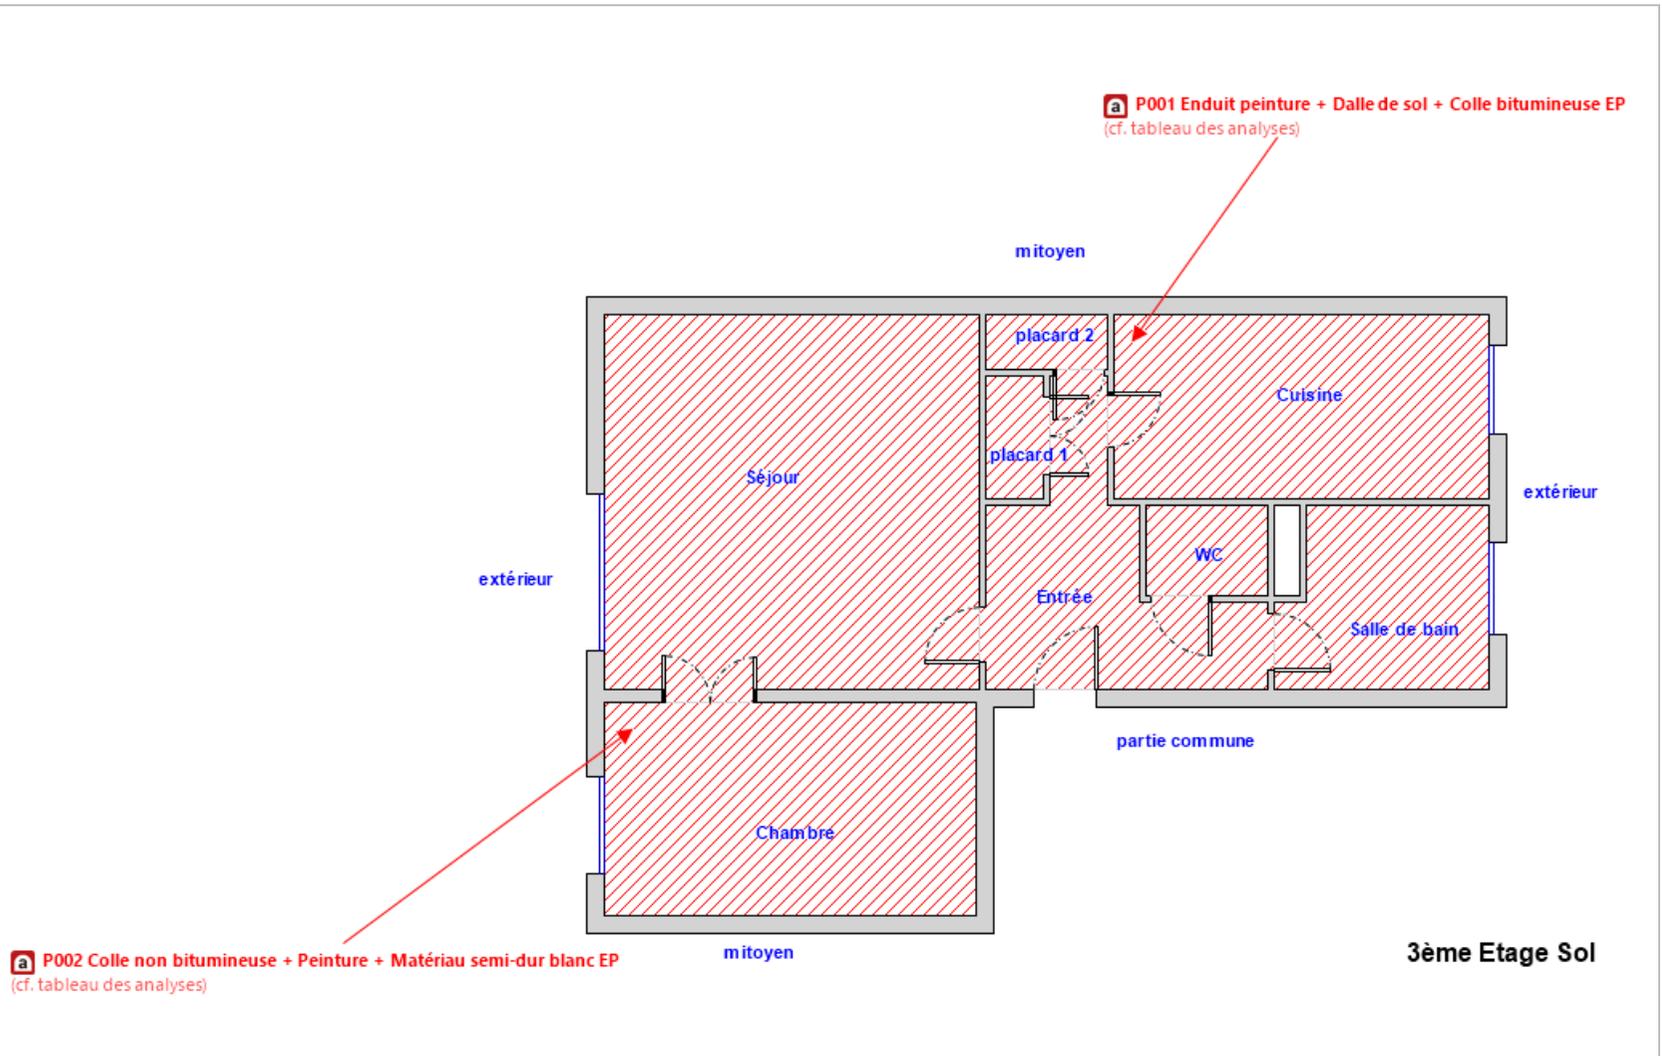
ZPSO	Niveau	Localisation	Zone	Description du prélèvement réalisé	Surface indicative
ZPSO001	3ème étage	Entrée; placard 1; placard 2; Séjour; Chambre; Cuisine; WC; Salle de bain	Sol	<p><u>Analyse : P001</u></p> <ul style="list-style-type: none"> - Phase 1 Matériau de type système d'enduit peinture (beige) ; matériau semi-dur de type dalle de sol (bleu) (Présence d'amiante) - Phase 2 Matériau de type colle bitumineux (noir) (Présence d'amiante) - Phase 3 Matériau de type colle (jaune) ; matériau dur de type mortier, béton, chape (gris) (Absence d'amiante) <p><u>Analyse : P002</u></p> <ul style="list-style-type: none"> - Phase 1 Matériau semi-dur de type dalle de sol (gris) (Absence d'amiante) - Phase 2 Matériau de type colle (jaune) ; matériau de type peinture (rose) ; matériau semi-dur (blanc) ; matériau dur de type mortier, béton, chape (beige) en traces (Présence d'amiante) - Phase 3 Matériau dur de type mortier, béton, chape (beige) (Absence d'amiante) 	49m2

Dans le cas où des matériaux contenant de l'amiante ont été repérés, il convient s'il a lieu de confier le désamiantage à une entreprise certifiée. Le repérage est conforme à la réglementation dans le cadre de cette mission. Toutefois, il n'est jamais possible d'être parfaitement exhaustif, dans la mesure où un sondage n'est représentatif qu'à l'endroit précis du support investigué. Il convient donc de rester toujours très vigilant lors des travaux quant à l'éventuelle mise à jour de matériaux suspects ce qui nécessitera un repérage complémentaire.
