Rapport de Repérage des matériaux et produits contenant de l'amiante avant réalisation de travaux dans un immeuble bâti

Numéro de dossier : MA2312206892
Rapport édité le : 18/12/2023

1 Rue Jean Cocteau
77460 Souppes-sur-Loing
Bat. 1; Etage 4; Porte 1

Travaux d'embellissement des murs et sols

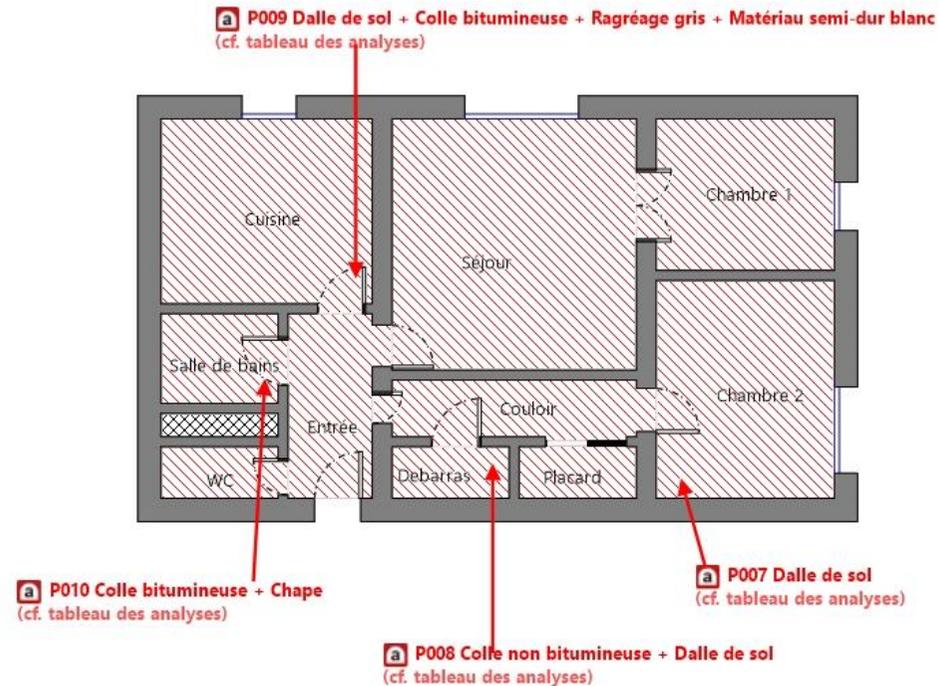
Sols

ZPSO	Niveau	Localisation	Zone	Description du prélèvement réalisé	Surface indicative
ZPSO004	4ème étage	Entrée; Séjour; Chambre 1; Chambre 2; Couloir; Debarras; Placard	Sol	<p><u>Analyse : P007</u></p> <ul style="list-style-type: none"> - Phase 1 Matériau souple de type revêtement de sol (marron) (Absence d'amiante) - Phase 2 Matériau de type colle (jaune) ; matériau souple de type revêtement de sol (beige) (Absence d'amiante) - Phase 3 Matériau semi-dur de type dalle de sol (bitumineux) (noir) (Présence d'amiante) <p><u>Analyse : P008</u></p> <ul style="list-style-type: none"> - Phase 1 Matériau souple de type revêtement de sol (marron) (Absence d'amiante) - Phase 2 Matériau de type colle (jaune) ; matériau semi-dur de type dalle de sol (bitumineux) (noir) (Présence d'amiante) 	47m2
ZPSO005	4ème étage	WC; Salle de bains; Cuisine	Sol	<p><u>Analyse : P009</u></p> <ul style="list-style-type: none"> - Phase 1 Matériau souple de type revêtement de sol (beige) (Absence d'amiante) - Phase 2 Matériau de type colle (jaune) ; matériau semi-dur de type dalle de sol (beige) (Absence d'amiante) - Phase 3 Matériau semi-dur de type dalle de sol (bleu) (Présence d'amiante) - Phase 4 Matériau de type colle bitumineux (noir) ; matériau semi-dur de type ragréage (gris) ; matériau semi-dur (blanc) (Présence d'amiante) <p><u>Analyse : P010</u></p> <ul style="list-style-type: none"> - Phase 1 Matériau souple de type revêtement de sol (beige) (Absence d'amiante) - Phase 2 Matériau de type colle (jaune) ; matériau souple de type revêtement de sol (blanc) (Absence d'amiante) - Phase 3 Matériau de type colle bitumineux (noir) ; matériau dur de type mortier, béton, chape (gris) (Présence d'amiante) - Phase 4 Matériau semi-dur de type dalle de sol (beige) (Absence d'amiante) 	16m2
