Rapport de Repérage des matériaux et produits contenant de l'amiante avant réalisation de travaux dans un immeuble bâti

Numéro de dossier : MA2310180389_c01
Rapport édité le : 06/11/2023

23 RUE JEAN COCTEAU 77460
77460 SOUPPE SUR LOING
Bat. 23, cage :AY; Etage 3; Porte 1

Travaux d'embellissement des peintures et sols du logement

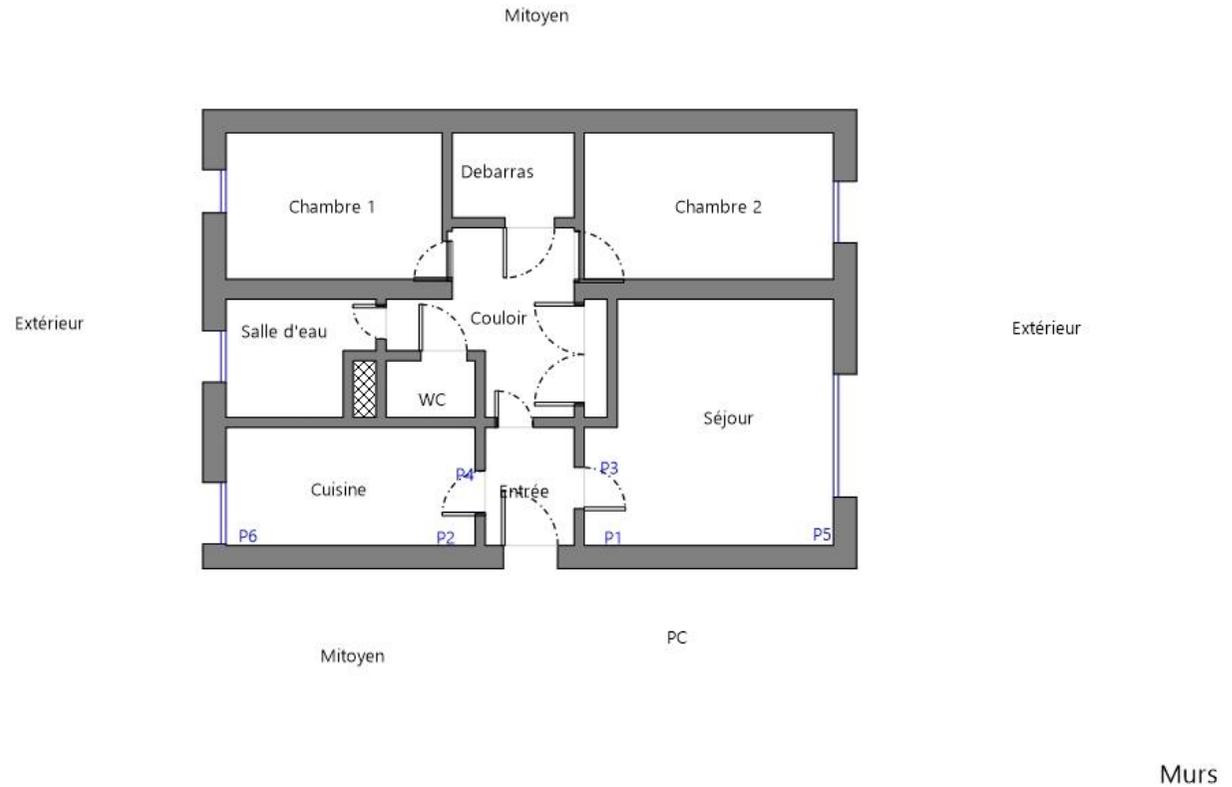
ZPSO	Niveau	Localisation	Zone	Description du prélèvement réalisé	Surface indicative
ZPSO005	3ème étage	Entrée; Couloir; Chambre 1; Chambre 2; Debarras; Séjour	Sol	<p>Analyse : P009</p> <ul style="list-style-type: none"> - Phase 1 Matériau souple de type revêtement de sol (marron) (Absence d'amiante) - Phase 2 Matériau de type peinture (blanc) en traces ; matériau souple de type revêtement de sol (blanc) (Absence d'amiante) - Phase 3 Matériau semi-dur de type dalle de sol (beige) (Absence d'amiante) - Phase 4 Matériau semi-dur de type ragréage (rose) ; matériau semi-dur de type dalle de sol (bitumineux) (noir) (Présence d'amiante) <p>Analyse : P010</p> <ul style="list-style-type: none"> - Phase 1 Matériau souple de type revêtement de sol (marron) (Absence d'amiante) - Phase 2 Matériau semi-dur de type dalle de sol (beige) (Absence d'amiante) - Phase 3 Matériau de type colle (jaune) ; matériau semi-dur de type ragréage (rose) ; matériau semi-dur de type dalle de sol (bitumineux) (noir) (Présence d'amiante) 	49m2

ZPSO008	3ème étage	WC; Salle d'eau	Sol	<p>Analyse : P012</p> <ul style="list-style-type: none"> - Phase 1 Matériau souple de type revêtement de sol (gris) (Absence d'amiante) - Phase 2 Matériau semi-dur de type revêtement de sol (collant) (gris) (Absence d'amiante) - Phase 3 Matériau de type peinture (beige) en traces ; matériau semi-dur de type dalle de sol (bitumineux) (noir) (Présence d'amiante) 	5.5m2

Dans le cas où des matériaux contenant de l'amiante ont été repérés, il convient s'il a lieu de confier le désamiantage à une entreprise certifiée. Le repérage est conforme à la réglementation dans le cadre de cette mission. Toutefois, il n'est jamais possible d'être parfaitement exhaustif, dans la mesure où un sondage n'est représentatif qu'à l'endroit précis du support investigué. Il convient donc de rester toujours très vigilant lors des travaux quant à l'éventuelle mise à jour de matériaux suspects ce qui nécessitera un repérage complémentaire.
