Rapport de mission de repérage des matériaux et produits contenant de l'amiante avant réalisation de travaux

10 RUE JEAN COCTEAU

MODULE
77460 SOUPES SUR LOING

RAPPORT N° :	37LAK0102	Laboratoire d'Analyses :	ITGA
Repérage réalisé le :	26/02/2019	Adresse laboratoire :	3 RUE ARMAND HERPIN LACROIX - CS 46537 35065 RENNES CEDEX
Accompagnateur :		Numéro d'accréditation :	1-5967
Par :	Ronald FRANCHINARD	Organisme d'assurance professionnelle :	AXA France
N° certificat :		Adresse assurance :	313 Terrasses de l'Arche 92727 NANTERRE CEDEX
Date d'obtention :		N° de contrat d'assurance :	10158549604
Organisme certificateur		Date de validité :	31/12/2019

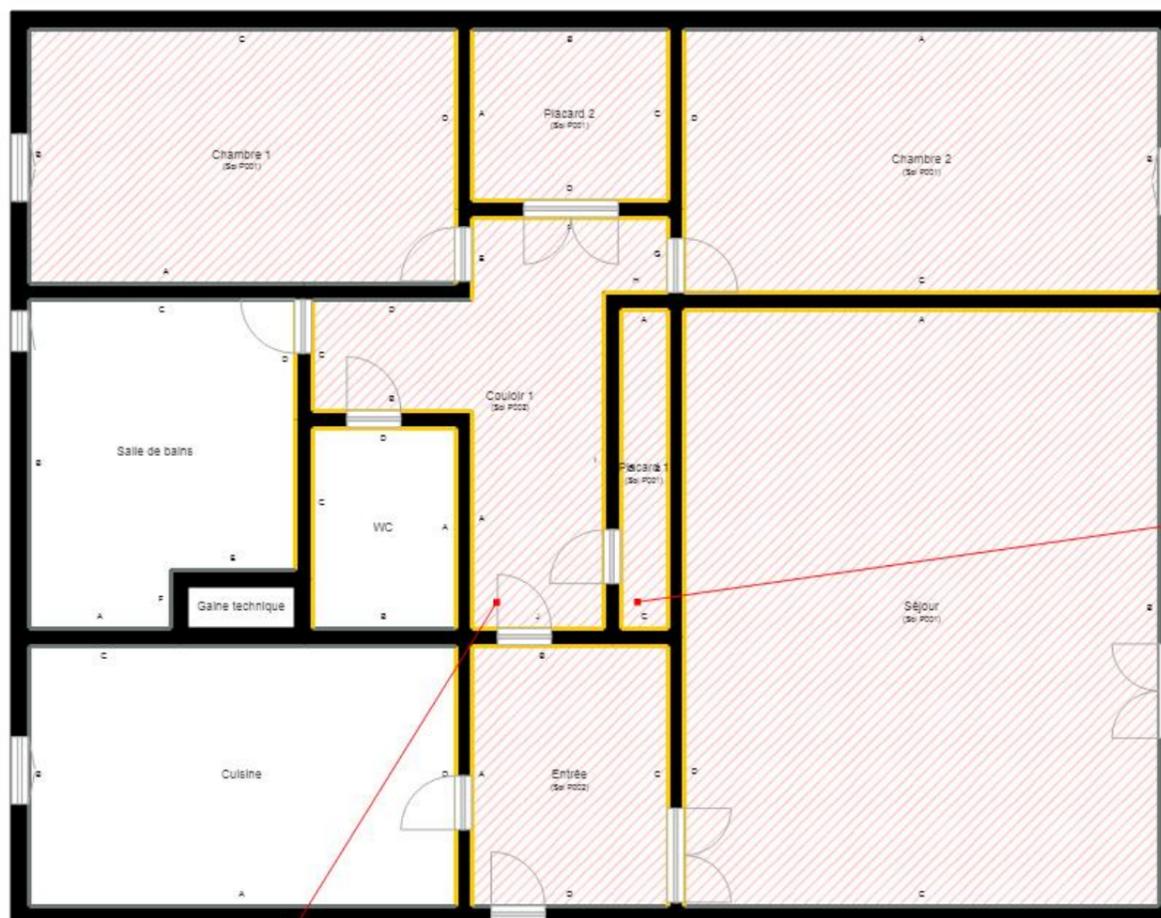
- Murs amiantés
- Prélèvements de sol amianté
- Prélèvements de sol non amiantés
- Prélèvements de plafond amiantés
- Prélèvements de plafond non amiantés
- Prélèvements de mur amiantés
- Prélèvements de mur non amiantés
- Autres types de prélèvements amiantés
- Autres types de prélèvements non amiantés
- Sols amiantés
- Plafonds amiantés
- Sols et plafonds amiantés
- Conduits amiantés
- Conduits non amiantés
