Rapport de repérage des matériaux et produits contenant de l'amiante avant réalisation de travaux dans un immeuble bâti

LOGEMENT 2 21 RUE J. COCTEAU

77460 SOUPPES SUR LOING

37LAX0102 10/10/2020 - 02:46

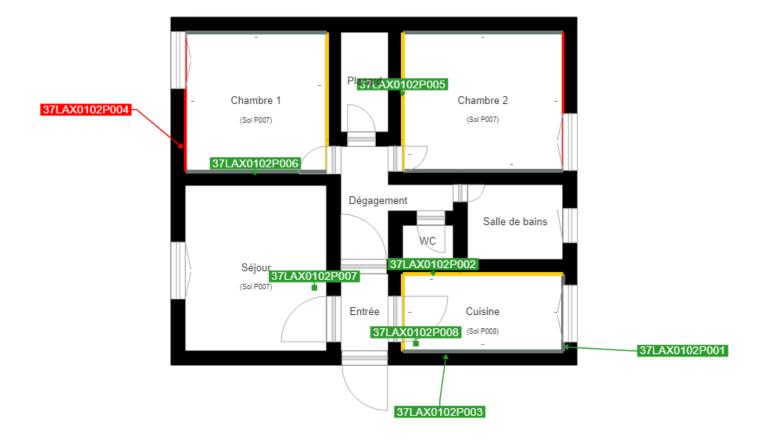
PLANCHE DE REPERAGE

Pièce et Etage	Ouvrage ou composant de la construction	Localisation	Partie d'ouvrage ou de composant à inspecter ou à sonder	Identification	Justification	Commentaire
Chambre 1 - R+1	Cloisons sèches (assemblées, préfabriquées)	Mur C	Enduits à base de plâtre projetés, lissés ou talochés	P004	RESULTAT ANALYSE	
Chambre 2 - R+1	Cloisons sèches (assemblées, préfabriquées)	Mur C	Enduits à base de plâtre projetés, lissés ou talochés	P004	ZPSO
