Rapport de mission de repérage des matériaux et produits contenant de l'amiante avant travaux ultérieurs.

Rapport : 2015-04-201 MDF RIBOT SIEGFRIED CALMETTE OPH
Date d'intervention : 28 avril 2015

Adresse : 13 square Alexandre Ribot,
1 à 12 square Alexandre Ribot,
4 rue du Docteur Calmette,
1 à 10 square Jules Siegfried
77000 MELUN

Périmètre du repérage : AMIANTE Avant Travaux d'isolation
Murs Façades et Toitures

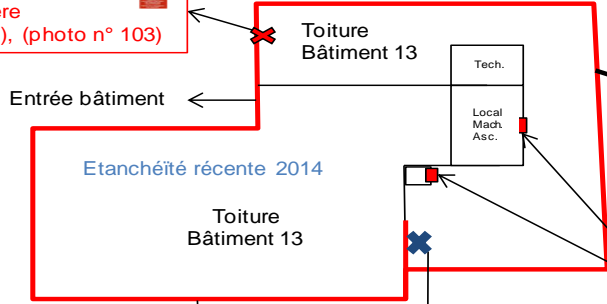
-1R+8-BAT.13 - Toiture/Acrotère
Plaques planes (Fibres-ciment), (photo n° 103)

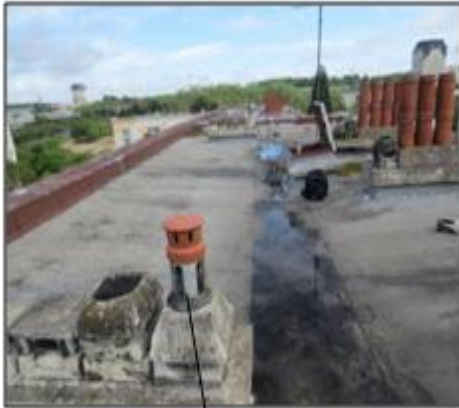
Conduit
en fibres ciment amianté

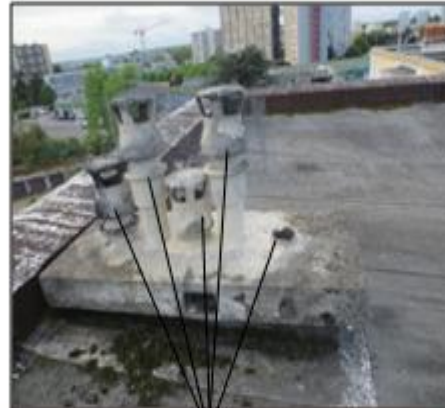
1, 2, 3, 4, 5, 6, 7, 10 square Jules Siegfried -Toiture		
Type de composant	Fibres ciment	Photo 108
Matériau observé	Conduit de cheminée : Conduits + chapeaux + plaques de séparation

Prise d'échantillon	OUI	
Numéro de prélèvement	ECH-N°44	
Numéro de Procès verbal	E06469915	
Conclusion	PRESENCE

ECH-N°44
-1R+4-Esc.1J.SIEG.-Toiture
Conduit de cheminée
Conduit gris, (photo n° 108)

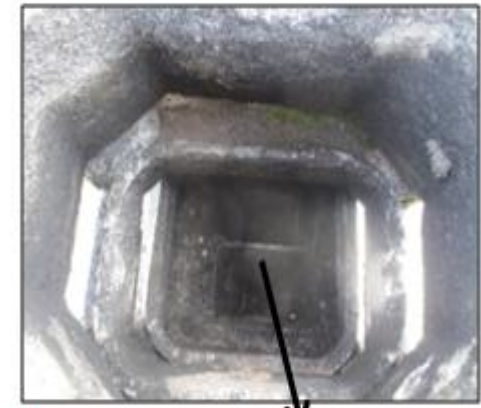
Plaques de séparation
en fibres ciment amianté
dans conduits de cheminées

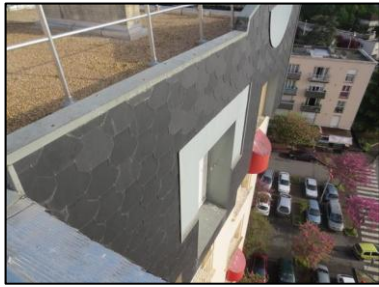
Photo N° 102
ECH-N°42
-1R+8 - BAT.13
Façade haute Ardoises
Ardoises

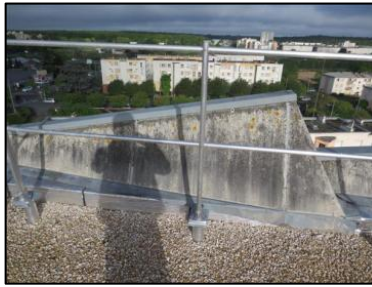
13 square RIBOT - Toiture		
Type de composant	Fibres ciment	Photo 103
Matériau observé	Acrotère : Plaques planes (Fibres-ciment)

Prise d'échantillon	OUI	
Numéro de prélèvement	ECH-N°43	
Numéro de Procès verbal	E06469615	
Conclusion	PRESENCE

Photo N° 103
ECH-N°43
AMIANTE CIMENT
-1R+8 - BAT.13
Toiture Acrotère
Plaques planes (Fibres-ciment)

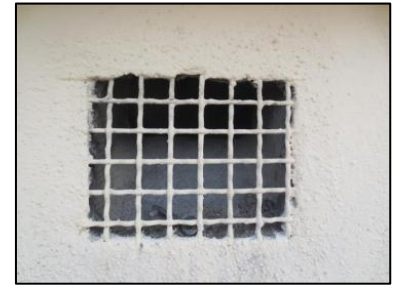
13 square RIBOT - Toiture		
Type de composant	Fibres ciment	Photo 106
Matériau observé	Conduits de ventilation : Ventilation haute (Fibres-ciment)

Prise d'échantillon	NON	
Conclusion	PRESENCE (Sur jugement personnel de l'opérateur)

Photo N° 106
AMIANTE CIMENT
-1R+8 - BAT.13
Toiture
Conduits de ventilation
Ventilation haute
(Fibres-ciment)

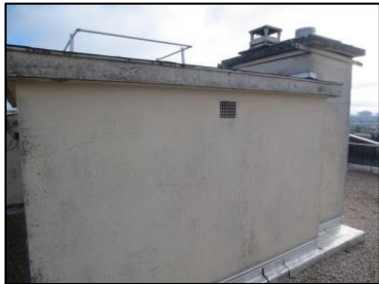
13 square RIBOT - Toiture		
Type de composant	Fibres ciment	Photo 107

Matériau observé	Conduits de ventilation :	
Prise d'échantillon	Ventilation haute (Fibres-ciment) NON	
Conclusion	PRESENCE (Sur jugement personnel de l'opérateur)

Photo N° 107
AMIANTE CIMENT
-1R+8 - BAT.13
Toiture
Conduits de ventilation
Ventilation haute
(Fibres-ciment)
