Rapport de mission de repérage des matériaux et produits contenant de l'amiante avant réalisation de travaux

8 RUE G. HOUDART

MODULE 3LA20302

77700 MELUN

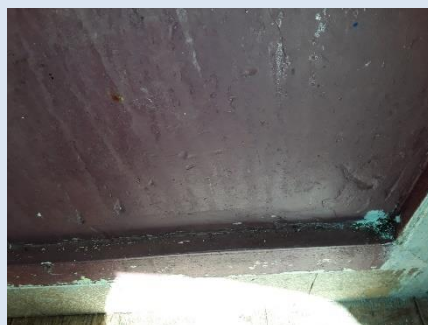
PRELEVEMENT : 3LA20302P001			
NOM DU CLIENT	NUMERO DU DOSSIER		PIECE OU LOCAL
OPH77	3LA20302 19/04/2019		Cuisine (RC)
ELEMENT	DESCRIPTIF DU LABORATOIRE	DATE DE PRELEVEMENT	NOM DE L'OPERATEUR
Enduit	Enduit plâtreux blanc en vrac	19/04/2019	FRANCHINARD Ronald
LOCALISATION		RESULTAT	
Mur D		Amiante non détecté

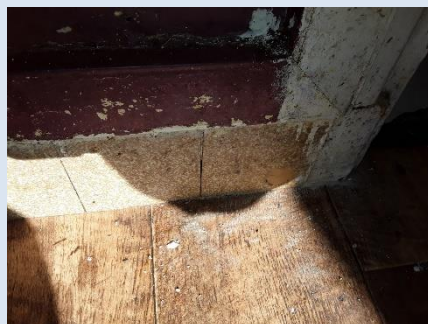
PRELEVEMENT : 3LA20302P002			
NOM DU CLIENT	NUMERO DU DOSSIER		PIECE OU LOCAL
OPH77	3LA20302 19/04/2019		Cuisine (RC)
ELEMENT	DESCRIPTIF DU LABORATOIRE	DATE DE PRELEVEMENT	NOM DE L'OPERATEUR
Colle plinthe	Carrelage	19/04/2019	FRANCHINARD Ronald
LOCALISATION		RESULTAT	
Mur D		Amiante non détecté

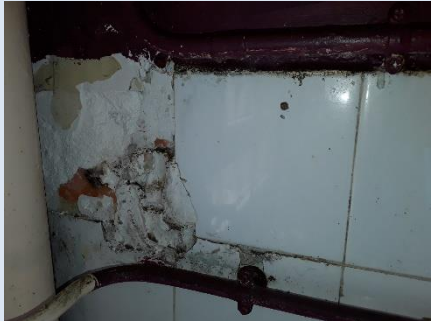
PRELEVEMENT : 3LA20302P005			
NOM DU CLIENT	NUMERO DU DOSSIER		PIECE OU LOCAL
OPH77	3LA20302 19/04/2019		Cuisine (RC)
ELEMENT	DESCRIPTIF DU LABORATOIRE	DATE DE PRELEVEMENT	NOM DE L'OPERATEUR
Colle faïence	Carrelage + colle beige non séparable + peinture non séparable	19/04/2019	FRANCHINARD Ronald
LOCALISATION		RESULTAT	
Mur C		Amiante détecté (Chrysotile)	
EMPLACEMENT

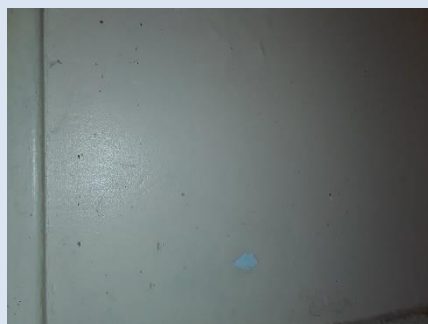
PRELEVEMENT : 3LA20302P007			
NOM DU CLIENT	NUMERO DU DOSSIER	PIECE OU LOCAL	
OPH77	3LA20302 19/04/2019	Cuisine (RC)	
ELEMENT	DESCRIPTIF DU LABORATOIRE	DATE DE PRELEVEMENT	NOM DE L'OPERATEUR
Enduit béton	Peinture non séparable + enduit plâtreux blanc en vrac	19/04/2019	FRANCHINARD Ronald
LOCALISATION		RESULTAT	
Mur B		Amiante non détecté

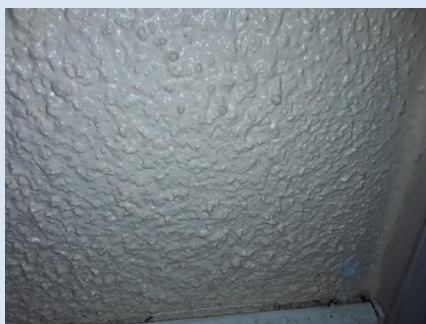
PRELEVEMENT : 3LA20302P009			
NOM DU CLIENT	NUMERO DU DOSSIER	PIECE OU LOCAL	
OPH77	3LA20302 19/04/2019	Séjour (RC)	
ELEMENT	DESCRIPTIF DU LABORATOIRE	DATE DE PRELEVEMENT	NOM DE L'OPERATEUR
Enduit projeté	Peintures multiples non séparable + enduit plâtreux blanc en vrac	19/04/2019	FRANCHINARD Ronald
LOCALISATION		RESULTAT	
Mur B		Amiante non détecté

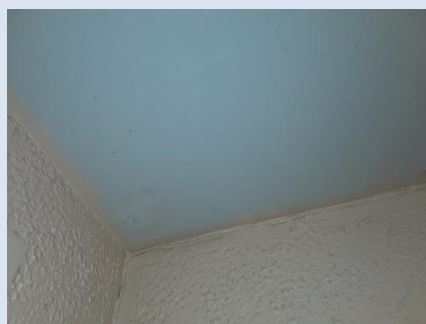
PRELEVEMENT : 3LA20302P010			
NOM DU CLIENT	NUMERO DU DOSSIER		PIECE OU LOCAL
OPH77	3LA20302 19/04/2019		Séjour (RC)
ELEMENT	DESCRIPTIF DU LABORATOIRE	DATE DE PRELEVEMENT	NOM DE L'OPERATEUR
Enduit béton	Peintures multiples non séparable + enduit plâtreux blanc en vrac	19/04/2019	FRANCHINARD Ronald
LOCALISATION		RESULTAT	
Plafond		Amiante non détecté

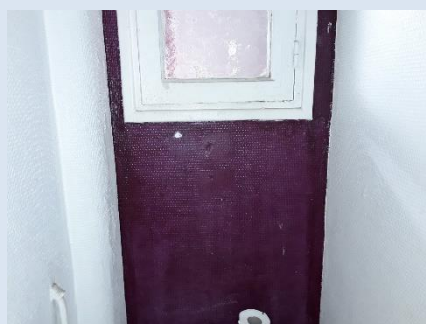
PRELEVEMENT : 3LA20302P011			
NOM DU CLIENT	NUMERO DU DOSSIER		PIECE OU LOCAL
OPH77	3LA20302 19/04/2019		WC (RC)
ELEMENT	DESCRIPTIF DU LABORATOIRE	DATE DE PRELEVEMENT	NOM DE L'OPERATEUR
Enduit béton	Peinture non séparable + enduit plâtreux blanc en vrac	19/04/2019	FRANCHINARD Ronald
LOCALISATION		RESULTAT	
Mur B		Amiante non détecté

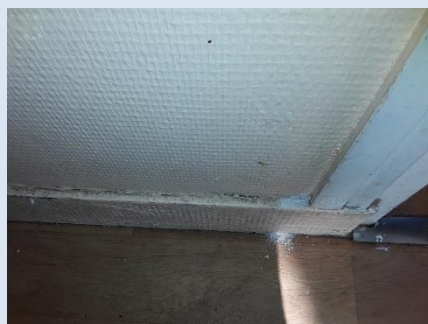
PRELEVEMENT : 3LA20302P013			
NOM DU CLIENT	NUMERO DU DOSSIER	PIECE OU LOCAL	
OPH77	3LA20302 19/04/2019	Couloir (RC)	
ELEMENT	DESCRIPTIF DU LABORATOIRE	DATE DE PRELEVEMENT	NOM DE L'OPERATEUR
Enduit béton	Peinture non séparable + enduit plâtreux blanc en vrac	19/04/2019	FRANCHINARD Ronald
LOCALISATION		RESULTAT	
Mur A		Amiante non détecté

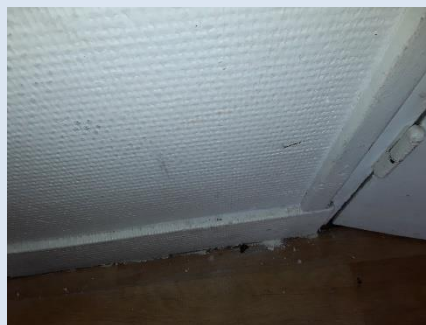
PRELEVEMENT : 3LA20302P014			
NOM DU CLIENT	NUMERO DU DOSSIER	PIECE OU LOCAL	
OPH77	3LA20302 19/04/2019	Chambre 1 (RC)	
ELEMENT	DESCRIPTIF DU LABORATOIRE	DATE DE PRELEVEMENT	NOM DE L'OPERATEUR
Enduit	Peinture avec couche en toile non séparable + enduit plâtreux blanc en vrac	19/04/2019	FRANCHINARD Ronald
LOCALISATION		RESULTAT	
Mur C		Amiante non détecté

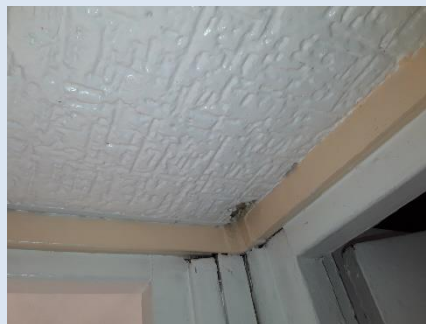
PRELEVEMENT : 3LA20302P015			
NOM DU CLIENT	NUMERO DU DOSSIER	PIECE OU LOCAL	
OPH77	3LA20302 19/04/2019	Couloir (RC)	
ELEMENT	DESCRIPTIF DU LABORATOIRE	DATE DE PRELEVEMENT	NOM DE L'OPERATEUR
Dalle de polystyrènes	Peintures multiples	19/04/2019	FRANCHINARD Ronald
LOCALISATION		RESULTAT	
Plafond		Fr1:Amiante non détecté

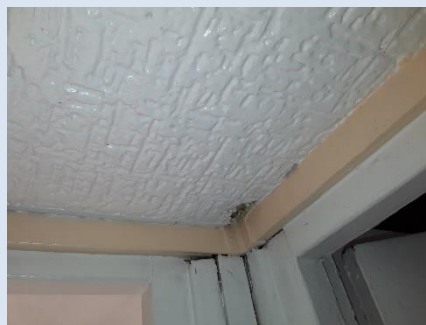
PRELEVEMENT : 3LA20302P015			
NOM DU CLIENT	NUMERO DU DOSSIER	PIECE OU LOCAL	
OPH77	3LA20302 19/04/2019	Couloir (RC)	
ELEMENT	DESCRIPTIF DU LABORATOIRE	DATE DE PRELEVEMENT	NOM DE L'OPERATEUR
Dalle de polystyrènes	Polystyrène expansé (billes) + colle beige en faible quantité non séparable	19/04/2019	FRANCHINARD Ronald
LOCALISATION		RESULTAT	
Plafond		Fr2:Amiante non détecté

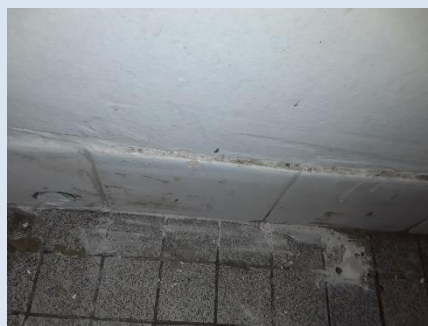
PRELEVEMENT : 3LA20302P019			
NOM DU CLIENT	NUMERO DU DOSSIER		PIECE OU LOCAL
OPH77	3LA20302 19/04/2019		Salle de bains (RC)
ELEMENT	DESCRIPTIF DU LABORATOIRE	DATE DE PRELEVEMENT	NOM DE L'OPERATEUR
Colle plinthe	Carrelage	19/04/2019	FRANCHINARD Ronald
LOCALISATION		RESULTAT	
Mur A		Fr1:Amiante non détecté

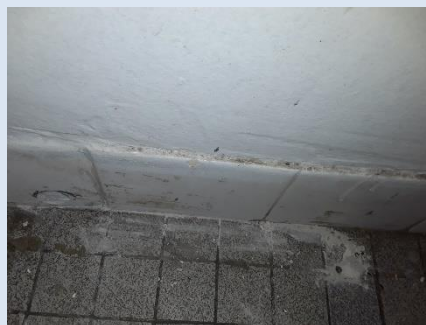
PRELEVEMENT : 3LA20302P019			
NOM DU CLIENT	NUMERO DU DOSSIER		PIECE OU LOCAL
OPH77	3LA20302 19/04/2019		Salle de bains (RC)
ELEMENT	DESCRIPTIF DU LABORATOIRE	DATE DE PRELEVEMENT	NOM DE L'OPERATEUR
Colle plinthe	Colle beige + couche plâtreuse blanche en faible quantité non séparable	19/04/2019	FRANCHINARD Ronald
LOCALISATION		RESULTAT	
Mur A		Fr2:Amiante non détecté

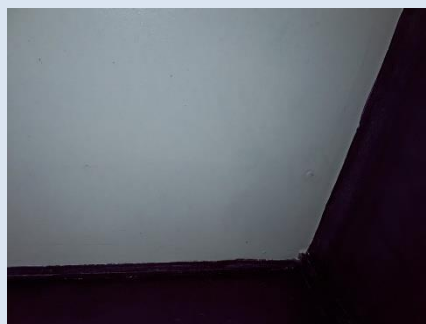
PRELEVEMENT : 3LA20302P020			
NOM DU CLIENT	NUMERO DU DOSSIER		PIECE OU LOCAL
OPH77	3LA20302 19/04/2019		Salle de bains (RC)
ELEMENT	DESCRIPTIF DU LABORATOIRE	DATE DE PRELEVEMENT	NOM DE L'OPERATEUR
Enduit béton	Peinture non séparable + enduit plâtreux blanc en vrac	19/04/2019	FRANCHINARD Ronald
LOCALISATION		RESULTAT	
Plafond		Amiante non détecté
