Pré-Rapport de mission de repérage des matériaux et produits contenant de l'amiante avant réalisation de travaux

Norme NF X 46-020 V .2017

10 RUE G HOUDART

77000 MELUN

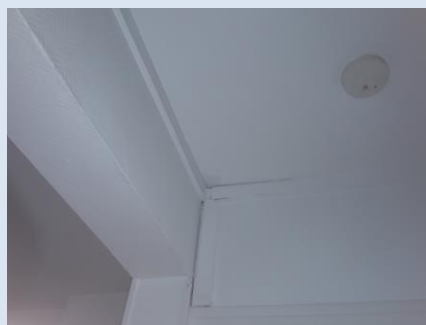
PRELEVEMENT : 3LA30202P003			
NOM DU CLIENT	NUMERO DU DOSSIER	PIECE OU LOCAL	
OPH77	3LA30202 09/10/2019	Entrée (R+2)	
ELEMENT	DESCRIPTIF DU LABORATOIRE	DATE DE PRELEVEMENT	NOM DE L'OPERATEUR
Enduit / Peinture béton	Peintures multiples non séparable + enduit plâtreux blanc en faible quantité en vrac non séparable	09/10/2019	IZABACHENE Lyes
LOCALISATION		RESULTAT	
Plafond		Amiante non détecté

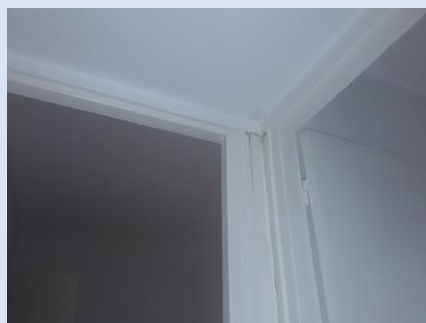
PRELEVEMENT : 3LA30202P004			
NOM DU CLIENT	NUMERO DU DOSSIER	PIECE OU LOCAL	
OPH77	3LA30202 09/10/2019	Dégagement (R+2)	
ELEMENT	DESCRIPTIF DU LABORATOIRE	DATE DE PRELEVEMENT	NOM DE L'OPERATEUR
Enduit / Peinture plaque de plâtre	Peintures multiples non séparable + enduit plâtreux blanc en vrac	09/10/2019	IZABACHENE Lyes
LOCALISATION		RESULTAT	
Plafond		Amiante non détecté

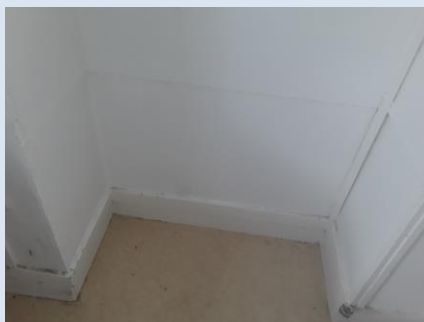
PRELEVEMENT : 3LA30202P005			
NOM DU CLIENT	NUMERO DU DOSSIER		PIECE OU LOCAL
OPH77	3LA30202 09/10/2019		Cuisine (R+2)
ELEMENT	DESCRIPTIF DU LABORATOIRE	DATE DE PRELEVEMENT	NOM DE L'OPERATEUR
Enduit / Peinture béton	Peinture non séparable + toile fibreuse blanche non séparable + enduit plâtreux blanc en vrac	09/10/2019	IZABACHENE Lyes
LOCALISATION		RESULTAT	
Mur E		Amiante non détecté

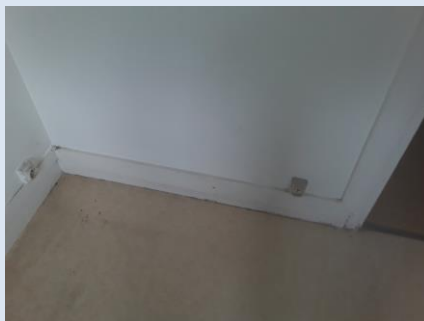
PRELEVEMENT : 3LA30202P006			
NOM DU CLIENT	NUMERO DU DOSSIER		PIECE OU LOCAL
OPH77	3LA30202 09/10/2019		Gaine technique 2 (R+2)
ELEMENT	DESCRIPTIF DU LABORATOIRE	DATE DE PRELEVEMENT	NOM DE L'OPERATEUR
Enduit / Peinture béton	Peintures multiples non séparable + toile fibreuse blanche non séparable + enduit plâtreux blanc en vrac	09/10/2019	IZABACHENE Lyes
LOCALISATION		RESULTAT	
Mur H		Amiante non détecté

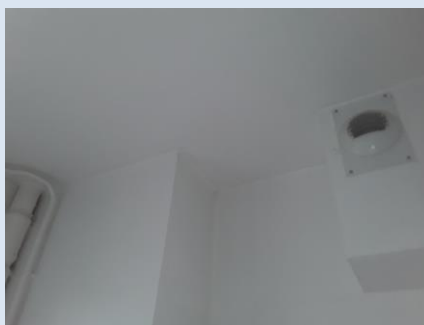
PIECE	ETAGE	ELEMENTS	DESCRIPTIF LABORATOIRE	Echantillon	REPERAGE	ETAT	RESULTAT
Cuisine	R+2	Enduit / Peinture béton	Peintures multiples non séparable + toile fibreuse blanche non séparable + enduit plâtreux blanc en vrac	3LA30202P007	Plafond	BON ETAT	Amiante détecté (Chrysotile)

PRELEVEMENT : 3LA30202P007			
NOM DU CLIENT	NUMERO DU DOSSIER		PIECE OU LOCAL
OPH77	3LA30202 09/10/2019		Cuisine (R+2)
ELEMENT	DESCRIPTIF DU LABORATOIRE	DATE DE PRELEVEMENT	NOM DE L'OPERATEUR
Enduit / Peinture béton	Peintures multiples non séparable + toile fibreuse blanche non séparable + enduit plâtreux blanc en vrac	09/10/2019	IZABACHENE Lyes
LOCALISATION		RESULTAT	
Plafond		Amiante détecté (Chrysotile)	
EMPLACEMENT

* Peintures multiples non séparable + toile fibreuse blanche non séparable + enduit plâtreux blanc en vrac	META (I)	1	18/10/2019	Présence de fibres d'amiante / Chrysotile
