## Rapport de mission de repérage des matériaux et produits contenant de l'amiante avant réalisation de travaux

Norme NF X 46-020 V .2017

15 RUE GABRIEL HOUDART

LOGEMENT 2

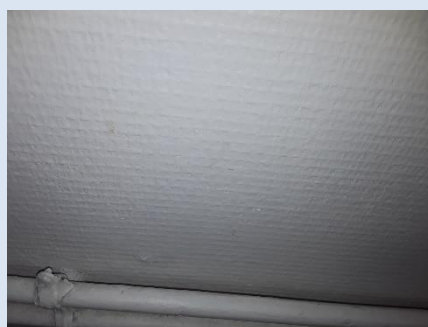
PRELEVEMENT : 3LA50402.P002			
NOM DU CLIENT	NUMERO DU DOSSIER		PIECE OU LOCAL
OPH77	3LA50402. 03/07/2019		Salle de bains (R+4)
ELEMENT	DESCRIPTIF DU LABORATOIRE	DATE DE PRELEVEMENT	NOM DE L'OPERATEUR
Enduit	Enduit plâtreux blanc en vrac + peinture en faible quantité non séparable	03/07/2019	BRUNIOT Tristan
LOCALISATION		RESULTAT	
Mur A		AmianteNonDetecte

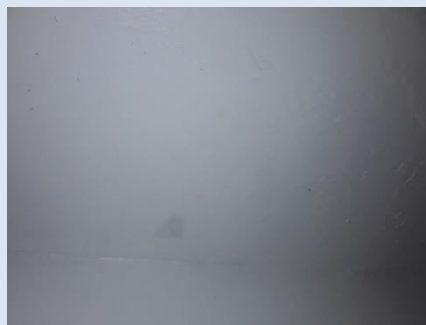
PRELEVEMENT : 3LA50402.P003			
NOM DU CLIENT	NUMERO DU DOSSIER	PIECE OU LOCAL	
OPH77	3LA50402. 03/07/2019	Salle de bains (R+4)	
ELEMENT	DESCRIPTIF DU LABORATOIRE	DATE DE PRELEVEMENT	NOM DE L'OPERATEUR
Enduit béton	Enduit plâtreux blanc en faible quantité non séparable + peintures multiples en vrac	03/07/2019	BRUNOT Tristan
LOCALISATION		RESULTAT	
Plafond		AmianteNonDetecte

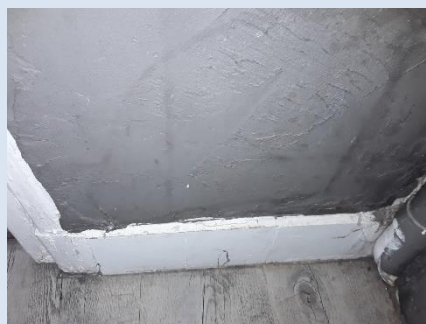
PRELEVEMENT : 3LA50402.P004			
NOM DU CLIENT	NUMERO DU DOSSIER	PIECE OU LOCAL	
OPH77	3LA50402. 03/07/2019	Salle de bains (R+4)	
ELEMENT	DESCRIPTIF DU LABORATOIRE	DATE DE PRELEVEMENT	NOM DE L'OPERATEUR
Enduit béton	Enduit gris en faible quantité en vrac + peintures multiples en faible quantité non séparable	03/07/2019	BRUNOT Tristan
LOCALISATION		RESULTAT	
Mur B		AmianteNonDetecte

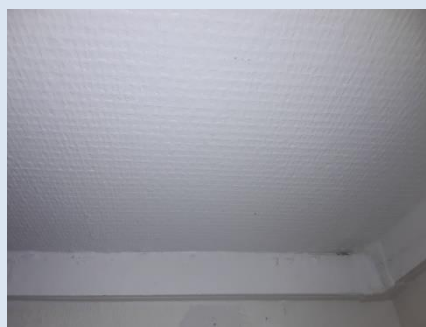
PRELEVEMENT : 3LA50402.P005			
NOM DU CLIENT	NUMERO DU DOSSIER		PIECE OU LOCAL
OPH77	3LA50402. 03/07/2019		Couloir (R+4)
ELEMENT	DESCRIPTIF DU LABORATOIRE	DATE DE PRELEVEMENT	NOM DE L'OPERATEUR
Enduit plaque de plâtre	Enduit plâtreux blanc en vrac	03/07/2019	BRUNOT Tristan
LOCALISATION		RESULTAT	
Plafond		AmianteNonDetecte

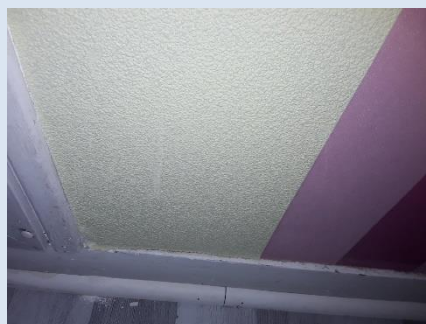
PRELEVEMENT : 3LA50402.P006			
NOM DU CLIENT	NUMERO DU DOSSIER		PIECE OU LOCAL
OPH77	3LA50402. 03/07/2019		Chambre 2 (R+4)
ELEMENT	DESCRIPTIF DU LABORATOIRE	DATE DE PRELEVEMENT	NOM DE L'OPERATEUR
Enduit béton	Enduit plâtreux blanc en vrac + peinture en faible quantité non séparable	03/07/2019	BRUNOT Tristan
LOCALISATION		RESULTAT	
Mur B		AmianteNonDetecte

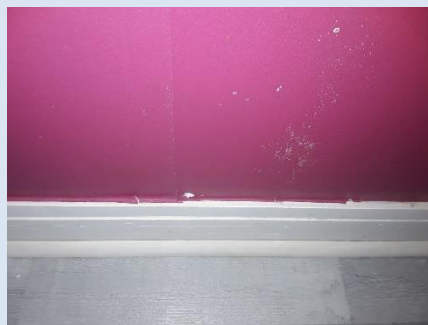
PRELEVEMENT : 3LA50402.P007			
NOM DU CLIENT	NUMERO DU DOSSIER	PIECE OU LOCAL	
OPH77	3LA50402. 03/07/2019	Chambre 3 (R+4)	
ELEMENT	DESCRIPTIF DU LABORATOIRE	DATE DE PRELEVEMENT	NOM DE L'OPERATEUR
Enduit	Enduit plâtreux blanc en vrac + peinture en faible quantité non séparable	03/07/2019	BRUNOT Tristan
LOCALISATION		RESULTAT	
Mur D		AmianteNonDetecte	
EMPLACEMENT
