Rapport de mission de repérage des matériaux et produits contenant de l'amiante avant réalisation de travaux

Norme NF X 46-020 V .2017

1 Square A Ribot - Logement 2 - ESC AD - R+3

RAPPORT N° :	3LAD0302	Laboratoire d'Analyses :	ITGA
Repérage réalisé le :	13/01/2020	Adresse laboratoire :	3 RUE ARMAND HERPIN LACROIX - CS 46537 35065 RENNES CEDEX
Accompagnateur :		Numéro d'accréditation :	1-5967
Par :	Abdessamad RHENZOUR	Organisme d'assurance professionnelle :	AXA France
N° certificat :	DTI3342	Adresse assurance :	313 Terrasses de l'Arche 92727 NANTERRE CEDEX
Date d'obtention :	23/11/2017	N° de contrat d'assurance :	10158549604
Organisme certificateur	DEKRA 5 avenue Garlande - 92220 BAGNEUX	Date de validité :	31/12/2019

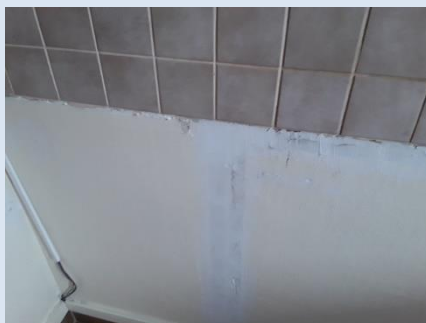
PRELEVEMENT : 3LAD0302P001			
NOM DU CLIENT	NUMERO DU DOSSIER	PIECE OU LOCAL	
HABITAT 77-OPH DE SEINE ET MARNE	3LAD0302 13/01/2020	Cuisine (R+3)	
ELEMENT	DESCRIPTIF DU LABORATOIRE	DATE DE PRELEVEMENT	NOM DE L'OPERATEUR
Enduit / Peinture béton	Peintures multiples non séparable + enduit plâtreux blanc	13/01/2020	RHENZOUR Abdessamad
LOCALISATION		RESULTAT	
Mur A		Amiante non détecté

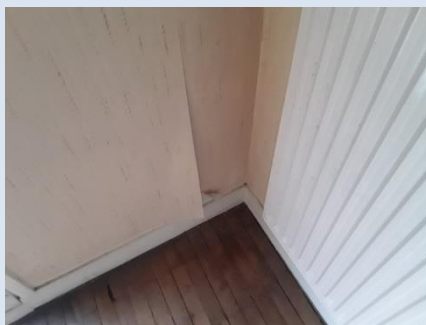
PRELEVEMENT : 3LAD0302P002			
NOM DU CLIENT	NUMERO DU DOSSIER	PIECE OU LOCAL	
HABITAT 77-OPH DE SEINE ET MARNE	3LAD0302 13/01/2020	Chambre 2 (R+3)	
ELEMENT	DESCRIPTIF DU LABORATOIRE	DATE DE PRELEVEMENT	NOM DE L'OPERATEUR
Enduit / Peinture béton	Peintures multiples + enduit plâtreux blanc non séparable	13/01/2020	RHENZOUR Abdessamad
LOCALISATION		RESULTAT	
Mur C		Amiante non détecté

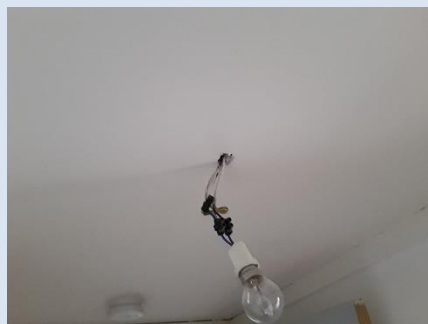
PRELEVEMENT : 3LAD0302P004			
NOM DU CLIENT	NUMERO DU DOSSIER	PIECE OU LOCAL	
HABITAT 77-OPH DE SEINE ET MARNE	3LAD0302 13/01/2020	Dégagement (R+3)	
ELEMENT	DESCRIPTIF DU LABORATOIRE	DATE DE PRELEVEMENT	NOM DE L'OPERATEUR
Enduit / Peinture	Peinture non séparable + enduit plâtreux blanc en vrac non séparable + matériau rouge en faible quantité en vrac avec poussières non séparable	13/01/2020	RHENZOUR Abdessamad
LOCALISATION		RESULTAT	
Plafond		Amiante non détecté

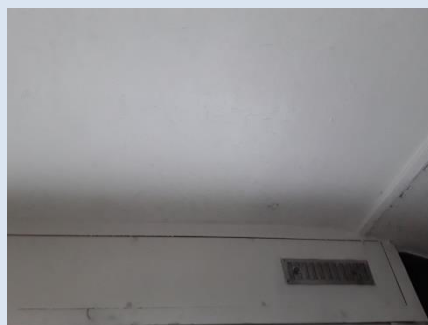
PRELEVEMENT : 3LAD0302P005			
NOM DU CLIENT	NUMERO DU DOSSIER	PIECE OU LOCAL	
HABITAT 77-OPH DE SEINE ET MARNE	3LAD0302 13/01/2020	Salle d'eau (R+3)	
ELEMENT	DESCRIPTIF DU LABORATOIRE	DATE DE PRELEVEMENT	NOM DE L'OPERATEUR
Enduit / Peinture	Peintures multiples en vrac non séparable + enduit plâtreux blanc en vrac non séparable	13/01/2020	RHENZOUR Abdessamad
LOCALISATION		RESULTAT	
Plafond		Amiante non détecté	
EMPLACEMENT

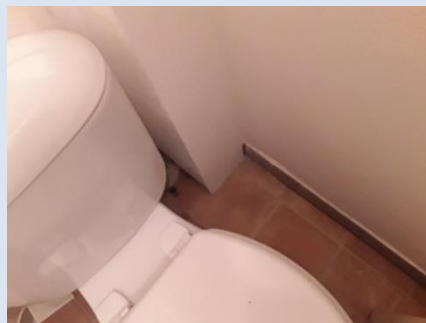
PRELEVEMENT : 3LAD0302P007			
NOM DU CLIENT	NUMERO DU DOSSIER	PIECE OU LOCAL	
HABITAT 77-OPH DE SEINE ET MARNE	3LAD0302 13/01/2020	WC (R+3)	
ELEMENT	DESCRIPTIF DU LABORATOIRE	DATE DE PRELEVEMENT	NOM DE L'OPERATEUR
Revêtement souple	Peinture en faible quantité non séparable + revêtement souple beige avec couche fibreuse + colle polymère jaune en faible quantité avec poussières non séparable	13/01/2020	RHENZOUR Abdessamad
LOCALISATION		RESULTAT	
Sol		Amiante non détecté
