## Rapport de mission de repérage des matériaux et produits contenant de l'amiante avant réalisation de travaux

2 SQUARE A. BIROT

77000 MELUN

RAPPORT N° :	3LAE0402	Laboratoire d'Analyses :	ITGA
Repérage réalisé le :	20/11/2018	Adresse laboratoire :	3 RUE ARMAND HERPIN LACROIX - CS 46537 35065 RENNES CEDEX
Accompagnateur :		Numéro d'accréditation :	1-5967
Par :	Romain DOMART	Organisme d'assurance professionnelle :	AXA France
N° certificat :	C008-SE07-2018	Adresse assurance :	313 Terrasses de l'Arche 92727 NANTERRE CEDEX
Date d'obtention :	29/06/2018	N° de contrat d'assurance :	10063271004
Organisme certificateur	16 rue villars - 57100 THONVILLE	Date de validité :	31/12/2018

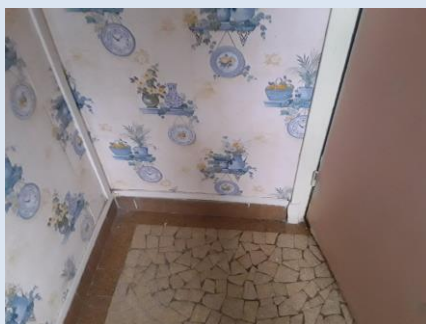
PRELEVEMENT : 3LAE0402P001			
NOM DU CLIENT	NUMERO DU DOSSIER		PIECE OU LOCAL
OPH77	3LAE0402 20/11/2018		Cuisine (RC)
ELEMENT	DESCRIPTIF DU LABORATOIRE	DATE DE PRELEVEMENT	NOM DE L'OPERATEUR
Enduit / Peinture	Enduit plâtreux blanc en vrac + peinture non séparable	20/11/2018	DOMART Romain
LOCALISATION		RESULTAT	
Mur D		Amiante non détecté

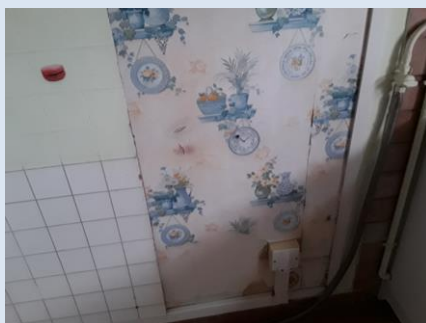
PRELEVEMENT : 3LAE0402P002			
NOM DU CLIENT	NUMERO DU DOSSIER		PIECE OU LOCAL
OPH77	3LAE0402 20/11/2018		Cuisine (RC)
ELEMENT	DESCRIPTIF DU LABORATOIRE	DATE DE PRELEVEMENT	NOM DE L'OPERATEUR
Enduit / Peinture béton	Enduit plâtreux blanc en vrac + peintures multiples non séparable	20/11/2018	DOMART Romain
LOCALISATION		RESULTAT	
Mur A		Amiante non détecté

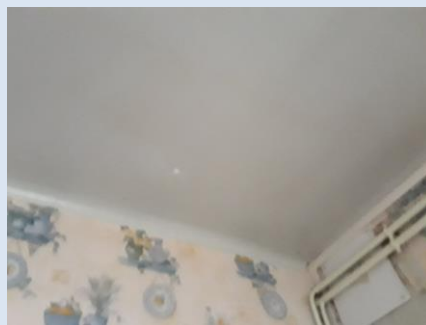
PRELEVEMENT : 3LAE0402P003			
NOM DU CLIENT	NUMERO DU DOSSIER		PIECE OU LOCAL
OPH77	3LAE0402 20/11/2018		Cuisine (RC)
ELEMENT	DESCRIPTIF DU LABORATOIRE	DATE DE PRELEVEMENT	NOM DE L'OPERATEUR
Enduit / Peinture	Enduit plâtreux blanc en vrac + peinture non séparable	20/11/2018	DOMART Romain
LOCALISATION		RESULTAT	
Plafond		Amiante non détecté

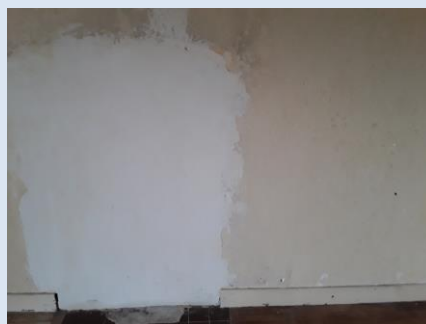
PRELEVEMENT : 3LAE0402P004			
NOM DU CLIENT	NUMERO DU DOSSIER		PIECE OU LOCAL
OPH77	3LAE0402 20/11/2018		Séjour (RC)
ELEMENT	DESCRIPTIF DU LABORATOIRE	DATE DE PRELEVEMENT	NOM DE L'OPERATEUR
Enduit / Peinture	Enduit plâtreux blanc en vrac + peinture non séparable	20/11/2018	DOMART Romain
LOCALISATION		RESULTAT	
Mur C		Amiante non détecté

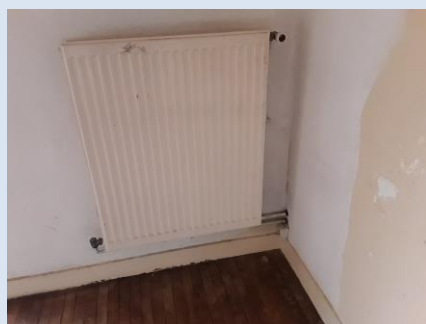
PRELEVEMENT : 3LAE0402P005			
NOM DU CLIENT	NUMERO DU DOSSIER	PIECE OU LOCAL	
OPH77	3LAE0402 20/11/2018	Séjour (RC)	
ELEMENT	DESCRIPTIF DU LABORATOIRE	DATE DE PRELEVEMENT	NOM DE L'OPERATEUR
Enduit / Peinture béton	Enduit plâtreux blanc en vrac + peinture en faible quantité non séparable	20/11/2018	DOMART Romain
LOCALISATION		RESULTAT	
Mur B		Amiante non détecté

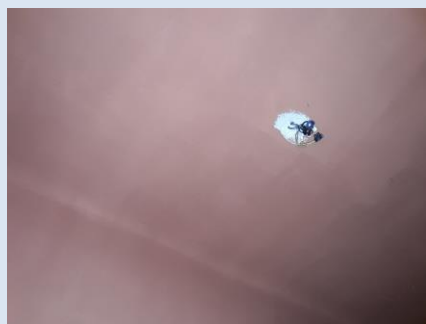
PRELEVEMENT : 3LAE0402P006			
NOM DU CLIENT	NUMERO DU DOSSIER	PIECE OU LOCAL	
OPH77	3LAE0402 20/11/2018	Entrée (RC)	
ELEMENT	DESCRIPTIF DU LABORATOIRE	DATE DE PRELEVEMENT	NOM DE L'OPERATEUR
Enduit / Peinture	Enduit plâtreux blanc en vrac + peinture non séparable	20/11/2018	DOMART Romain
LOCALISATION		RESULTAT	
Plafond		Amiante non détecté

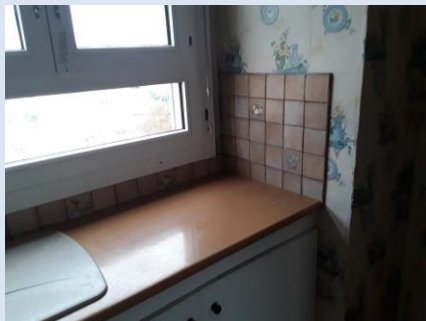
PRELEVEMENT : 3LAE0402P007			
NOM DU CLIENT	NUMERO DU DOSSIER	PIECE OU LOCAL	
OPH77	3LAE0402 20/11/2018	Cuisine (RC)	
ELEMENT	DESCRIPTIF DU LABORATOIRE	DATE DE PRELEVEMENT	NOM DE L'OPERATEUR
Colle faïence	Colle beige avec poussières + carrelage	20/11/2018	DOMART Romain
LOCALISATION		RESULTAT	
Mur B		Amiante non détecté

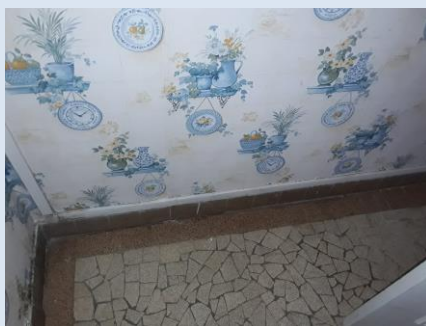
PRELEVEMENT : 3LAE0402P008			
NOM DU CLIENT	NUMERO DU DOSSIER	PIECE OU LOCAL	
OPH77	3LAE0402 20/11/2018	Cuisine (RC)	
ELEMENT	DESCRIPTIF DU LABORATOIRE	DATE DE PRELEVEMENT	NOM DE L'OPERATEUR
Plinthes	Colle grise + peinture + carrelage	20/11/2018	DOMART Romain
LOCALISATION		RESULTAT	
Mur C		Amiante non détecté

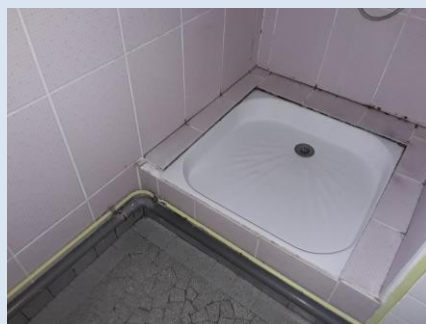
PRELEVEMENT : 3LAE0402P009			
NOM DU CLIENT	NUMERO DU DOSSIER	PIECE OU LOCAL	
OPH77	3LAE0402 20/11/2018	Salle de bains (RC)	
ELEMENT	DESCRIPTIF DU LABORATOIRE	DATE DE PRELEVEMENT	NOM DE L'OPERATEUR
Colle faïence	Colle blanche + couche plâtreuse blanche en faible quantité non séparable + peinture non séparable + carrelage	20/11/2018	DOMART Romain
LOCALISATION		RESULTAT	
Bac à douche		Amiante non détecté
