Rapport de mission de repérage des matériaux et produits contenant de l'amiante avant
réalisation de travaux

ESI_3LAF0001

3 SQUARE A RIBOT APPT1

77000 MELUN

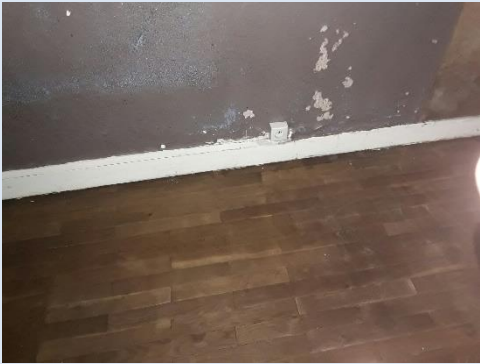
PRELEVEMENT : 3LAF0001P01		
NOM DU CLIENT	NUMERO DU DOSSIER	PIECE OU LOCAL
OPH77	3LAF0001 23/05/2017	Chambre 2
MATERIAU	DATE DE PRELEVEMENT	NOM DE L'OPERATEUR
Enduit plâtreux blanc en vrac + peintures multiples non séparable	23/05/2017	BEDEL Gaetan
LOCALISATION		RESULTAT
Mur A (béton)		Amiante non détecté
EMPLACEMENT

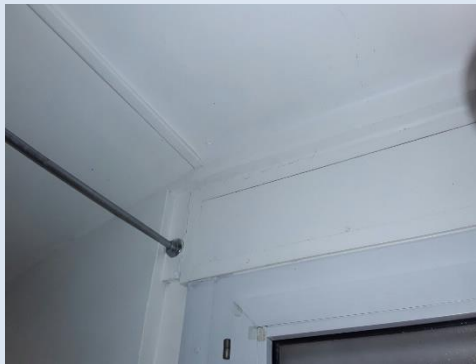
PRELEVEMENT : 3LAF0001P03		
NOM DU CLIENT OPH77	NUMERO DU DOSSIER 3LAF0001 23/05/2017	PIECE OU LOCAL Salle de bains
MATERIAU Enduit plâtreux blanc en vrac + peintures multiples non séparable	DATE DE PRELEVEMENT 23/05/2017	NOM DE L'OPERATEUR BEDEL Gaetan
LOCALISATION Plafonds	RESULTAT Amiante non détecté

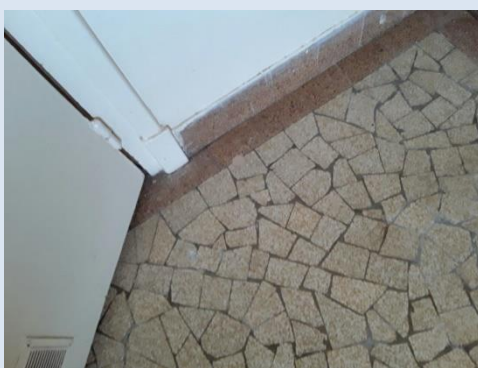
PRELEVEMENT : 3LAF0001P05		
NOM DU CLIENT	NUMERO DU DOSSIER	PIECE OU LOCAL
OPH77	3LAF0001 23/05/2017	Cuisine
MATERIAU	DATE DE PRELEVEMENT	NOM DE L'OPERATEUR
Colle grise + joint cassant gris en faible quantité non séparable + carrelage beige + carrelage marron	23/05/2017	BEDEL Gaetan
LOCALISATION		RESULTAT
Sols		Amiante non détecté

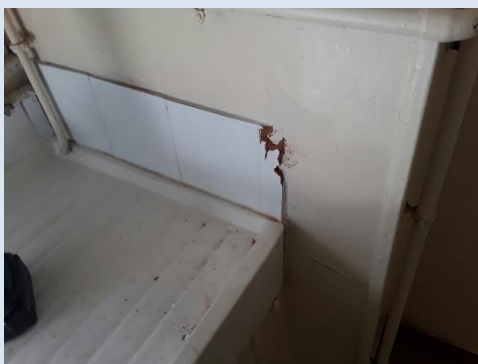
PIECE	ELEMENT A PRELEVER	N° Echantillon	REPERAGE	ETAT	RESULTAT	METHODE
	quantité non séparable + carrelage beige + carrelage marron					
Cuisine	Colle blanche + carrelage	3LAF0001P06	Mur C	DEGRADATION PARTIELLE	Amiante non détecté	RESULTAT ANALYSE
Ensemble des pièces	Enduit plâtreux blanc en vrac + peintures multiples non séparable	3LAF0001P01	Ensemble des murs béton	BON ETAT	Amiante non détecté	RESULTAT ANALYSE
	Enduit beige en vrac non séparable + peintures multiples non séparable	3LAF0001P02	Ensemble des murs carreaux de plâtre	DEGRADATION PARTIELLE	Amiante non détecté	RESULTAT ANALYSE
	Enduit plâtreux blanc en vrac + peintures multiples non séparable	3LAF0001P03	Plafonds	BON ETAT	Amiante non détecté	RESULTAT ANALYSE

PRELEVEMENT : 3LAF0001P06		
NOM DU CLIENT	NUMERO DU DOSSIER	PIECE OU LOCAL
OPH77	3LAF0001 23/05/2017	Cuisine
MATERIAU	DATE DE PRELEVEMENT	NOM DE L'OPERATEUR
Colle blanche + carrelage	23/05/2017	BEDEL Gaetan
LOCALISATION		RESULTAT
Mur C		Amiante non détecté
