## Rapport de mission de repérage des matériaux et produits contenant de l'amiante avant réalisation de travaux

4 SQUARE A. RIBOT

77000 MELUN

RAPPORT N° :	3LAG0001	Laboratoire d'Analyses :	ITGA
Repérage réalisé le :	23/01/2019	Adresse laboratoire :	3 RUE ARMAND HERPIN LACROIX - CS 46537 35065 RENNES CEDEX
Accompagnateur :		Numéro d'accréditation :	1-5967
Par :	Yoann IMBERT	Organisme d'assurance professionnelle :	AXA France
N° certificat :	17-1019	Adresse assurance :	313 Terrasses de l'Arche 92727 NANTERRE CEDEX
Date d'obtention :	22/11/2017	N° de contrat d'assurance :	10158549604
Organisme certificateur	ABCIDIA Domaine de Saint Paul - Bat A6 102 route de Limours - 78470 SAINT- REMY-LES-CHEVREUSE	Date de validité :	31/12/2019

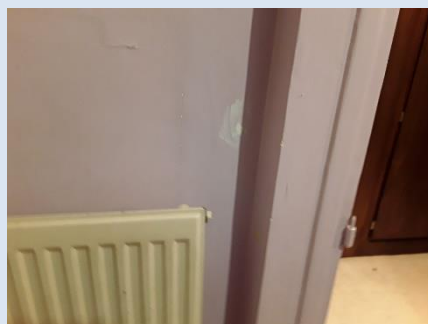
PRELEVEMENT : 3LAG0001P001			
NOM DU CLIENT	NUMERO DU DOSSIER		PIECE OU LOCAL
OPH77	3LAG0001 23/01/2019		Cuisine (RC)
ELEMENT	DESCRIPTIF DU LABORATOIRE	DATE DE PRELEVEMENT	NOM DE L'OPERATEUR
Enduit / Peinture	Enduit plâtreux blanc en vrac + peintures multiples non séparable	23/01/2019	IMBERT Yoann
LOCALISATION		RESULTAT	
Mur D		Amiante non détecté

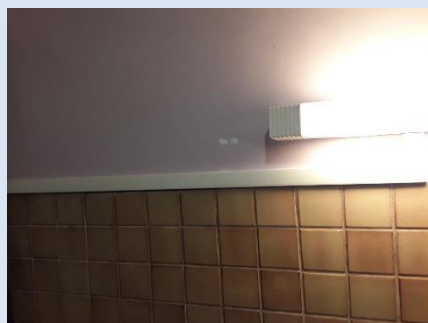
PRELEVEMENT : 3LAG0001P002			
NOM DU CLIENT	NUMERO DU DOSSIER		PIECE OU LOCAL
OPH77	3LAG0001 23/01/2019		Cuisine (RC)
ELEMENT	DESCRIPTIF DU LABORATOIRE	DATE DE PRELEVEMENT	NOM DE L'OPERATEUR
Enduit / Peinture béton	Enduit plâtreux blanc en vrac + peintures multiples non séparable	23/01/2019	IMBERT Yoann
LOCALISATION		RESULTAT	
Mur A		Amiante non détecté

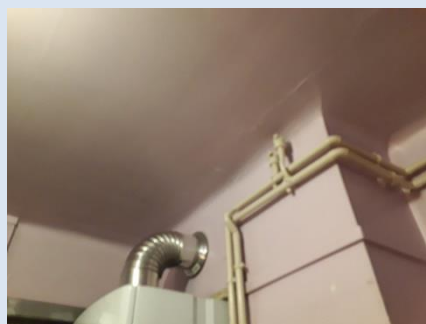
PRELEVEMENT : 3LAG0001P003			
NOM DU CLIENT	NUMERO DU DOSSIER	PIECE OU LOCAL	
OPH77	3LAG0001 23/01/2019	Cuisine (RC)	
ELEMENT	DESCRIPTIF DU LABORATOIRE	DATE DE PRELEVEMENT	NOM DE L'OPERATEUR
Enduit / Peinture béton	Enduit plâtreux blanc en vrac + peintures multiples non séparable + matériau marron en vrac non séparable	23/01/2019	IMBERT Yoann
LOCALISATION		RESULTAT	
Plafond		Amiante non détecté

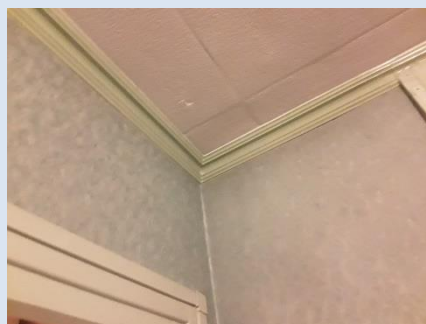
PRELEVEMENT : 3LAG0001P004			
NOM DU CLIENT	NUMERO DU DOSSIER	PIECE OU LOCAL	
OPH77	3LAG0001 23/01/2019	Chambre 3 (RC)	
ELEMENT	DESCRIPTIF DU LABORATOIRE	DATE DE PRELEVEMENT	NOM DE L'OPERATEUR
Dalle de polystyrènes	Polystyrène + peinture	23/01/2019	IMBERT Yoann
LOCALISATION		RESULTAT	
Plafond		Amiante non détecté
