Rapport de mission de repérage des matériaux et produits contenant de l'amiante avant réalisation de travaux

5 SQUARE A. RIBOT LGT 1

1
77000 MELUN

RAPPORT N° :	3LAH0101	Laboratoire d'Analyses :	ITGA
Repérage réalisé le :	16/11/2017	Adresse laboratoire :	3 RUE ARMAND HERPIN LACROIX - CS 46537 35065 RENNES CEDEX
Accompagnateur :		Numéro d'accréditation :	1-5967
Par :	Gaetan BEDEL	Organisme d'assurance professionnelle :	ALLIANZ
N° certificat :	CPDI3869	Adresse assurance :	Direction Opérations Entreprises 5C Esplanade Charles de Gaulle 33081 BORDEAUX CEDEX
Date d'obtention :	22/04/2016	N° de contrat d'assurance :	55897385
Organisme certificateur	I.CERT PARC EDONIA - BAT G - RUE DE LA TERRE VICTORIA - 35760 SAINT GREGOIRE	Date de validité :	31/12/2017

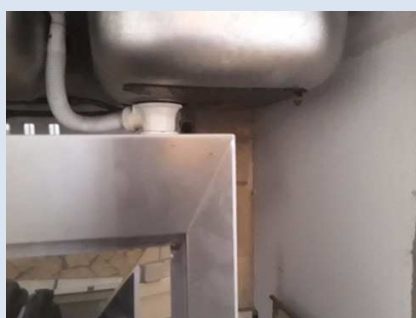
PRELEVEMENT : 3LAH0101P001			
NOM DU CLIENT	NUMERO DU DOSSIER		PIECE OU LOCAL
OPH77	3LAH0101 16/11/2017		Cuisine
ELEMENT	DESCRIPTIF DU LABORATOIRE	DATE DE PRELEVEMENT	NOM DE L'OPERATEUR
Revêtement bitumineux	Tampon bitumineux noir en vrac	16/11/2017	BEDEL Gaetan
LOCALISATION		RESULTAT	
Sous évier		Amiante non détecté

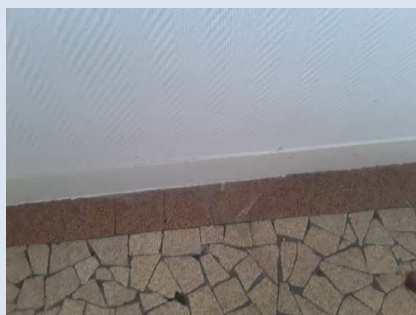
PRELEVEMENT : 3LAH0101P002			
NOM DU CLIENT	NUMERO DU DOSSIER		PIECE OU LOCAL
OPH77	3LAH0101 16/11/2017		Cuisine
ELEMENT	DESCRIPTIF DU LABORATOIRE	DATE DE PRELEVEMENT	NOM DE L'OPERATEUR
Enduit / Peinture béton	Enduit beige en vrac + peintures multiples non séparable + toile fibreuse blanche non séparable + matériau gris en faible quantité en vrac non séparable	16/11/2017	BEDEL Gaetan
LOCALISATION		RESULTAT	
Mur C		Amiante non détecté

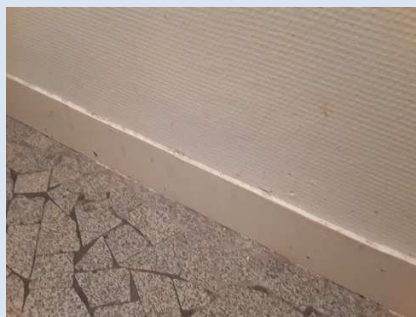
PRELEVEMENT : 3LAH0101P003			
NOM DU CLIENT	NUMERO DU DOSSIER		PIECE OU LOCAL
OPH77	3LAH0101 16/11/2017		WC
ELEMENT	DESCRIPTIF DU LABORATOIRE	DATE DE PRELEVEMENT	NOM DE L'OPERATEUR
Enduit / Peinture	Enduit plâtreux blanc en vrac + peintures multiples non séparable	16/11/2017	BEDEL Gaetan
LOCALISATION		RESULTAT	
Mur C		Amiante non détecté

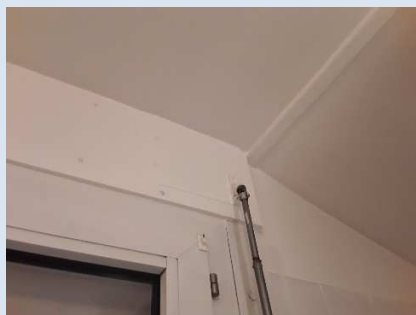
PRELEVEMENT : 3LAH0101P004			
NOM DU CLIENT	NUMERO DU DOSSIER		PIECE OU LOCAL
OPH77	3LAH0101 16/11/2017		Salle de bains
ELEMENT	DESCRIPTIF DU LABORATOIRE	DATE DE PRELEVEMENT	NOM DE L'OPERATEUR
Enduit / Peinture béton	Enduit plâtreux blanc en vrac + peintures multiples non séparable	16/11/2017	BEDEL Gaetan
LOCALISATION		RESULTAT	
Plafonds		Amiante non détecté

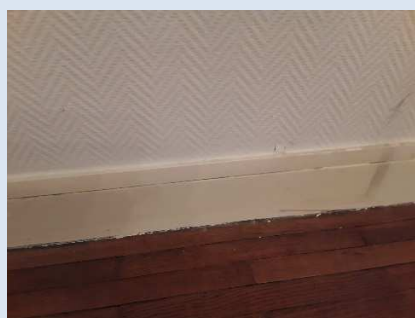
PRELEVEMENT : 3LAH0101P005			
NOM DU CLIENT	NUMERO DU DOSSIER		PIECE OU LOCAL
OPH77	3LAH0101 16/11/2017		Séjour
ELEMENT	DESCRIPTIF DU LABORATOIRE	DATE DE PRELEVEMENT	NOM DE L'OPERATEUR
Enduit / Peinture béton	Enduit plâtreux blanc en vrac + peinture non séparable	16/11/2017	BEDEL Gaetan
LOCALISATION		RESULTAT	
Mur B		Amiante non détecté

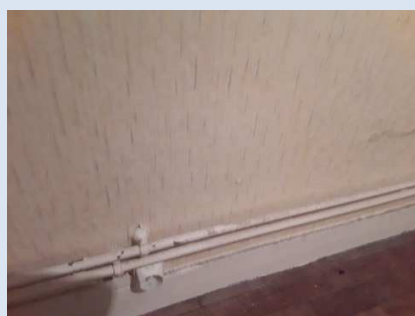
PRELEVEMENT : 3LAH0101P006			
NOM DU CLIENT	NUMERO DU DOSSIER		PIECE OU LOCAL
OPH77	3LAH0101 16/11/2017		Chambre
ELEMENT	DESCRIPTIF DU LABORATOIRE	DATE DE PRELEVEMENT	NOM DE L'OPERATEUR
Enduit / Peinture	Enduit plâtreux blanc en vrac + peinture non séparable	16/11/2017	BEDEL Gaetan
LOCALISATION		RESULTAT	
Mur A		Amiante non détecté

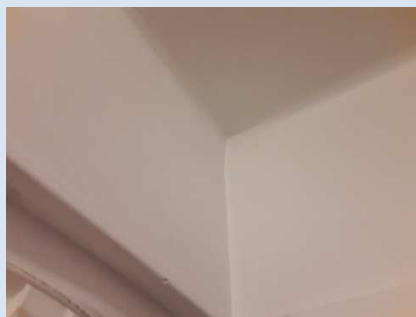
PRELEVEMENT : 3LAH0101P007			
NOM DU CLIENT	NUMERO DU DOSSIER		PIECE OU LOCAL
OPH77	3LAH0101 16/11/2017		Entrée
ELEMENT	DESCRIPTIF DU LABORATOIRE	DATE DE PRELEVEMENT	NOM DE L'OPERATEUR
Enduit / Peinture béton	Enduit plâtreux blanc en vrac + peintures multiples non séparable	16/11/2017	BEDEL Gaetan
LOCALISATION		RESULTAT	
Plafonds		Amiante non détecté

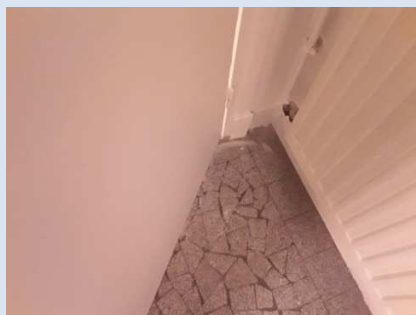
PRELEVEMENT : 3LAH0101P008			
NOM DU CLIENT	NUMERO DU DOSSIER		PIECE OU LOCAL
OPH77	3LAH0101 16/11/2017		Salle de bains
ELEMENT	DESCRIPTIF DU LABORATOIRE	DATE DE PRELEVEMENT	NOM DE L'OPERATEUR
Carrelage	Colle grise non séparable + matériau compact gris hétérogène + carrelage	16/11/2017	BEDEL Gaetan
LOCALISATION		RESULTAT	
Sols		Amiante non détecté

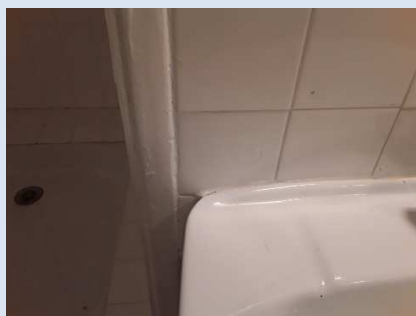
PRELEVEMENT : 3LAH0101P009			
NOM DU CLIENT	NUMERO DU DOSSIER		PIECE OU LOCAL
OPH77	3LAH0101 16/11/2017		Salle de bains
ELEMENT	DESCRIPTIF DU LABORATOIRE	DATE DE PRELEVEMENT	NOM DE L'OPERATEUR
Faïence 1	Colle beige + couche plâtreuse blanche non séparable + peinture en faible quantité non séparable + carrelage	16/11/2017	BEDEL Gaetan
LOCALISATION		RESULTAT	
Mur E		Amiante non détecté

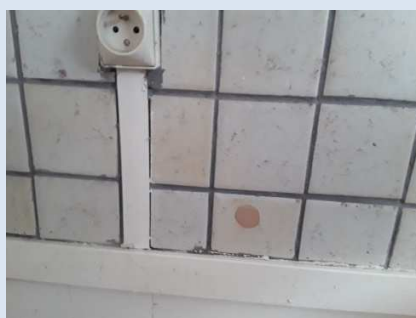
PRELEVEMENT : 3LAH0101P010			
NOM DU CLIENT	NUMERO DU DOSSIER		PIECE OU LOCAL
OPH77	3LAH0101 16/11/2017		Cuisine
ELEMENT	DESCRIPTIF DU LABORATOIRE	DATE DE PRELEVEMENT	NOM DE L'OPERATEUR
Faïence 2	Colle beige + couche plâtreuse blanche non séparable + peinture non séparable + carrelage	16/11/2017	BEDEL Gaetan
LOCALISATION		RESULTAT	
Mur A		Amiante non détecté

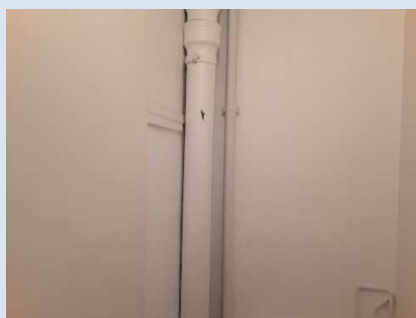
PRELEVEMENT : 3LAH0101P011			
NOM DU CLIENT	NUMERO DU DOSSIER		PIECE OU LOCAL
OPH77	3LAH0101 16/11/2017		WC
ELEMENT	DESCRIPTIF DU LABORATOIRE	DATE DE PRELEVEMENT	NOM DE L'OPERATEUR
Peinture	Peintures multiples en vrac	16/11/2017	BEDEL Gaetan
LOCALISATION		RESULTAT	
Conduits		Amiante non détecté	
EMPLACEMENT
