## Rapport de mission de repérage des matériaux et produits contenant de l'amiante avant réalisation de travaux

7 SQUARE A. RIBOT LGT 1

77000 MELUN

RAPPORT N° :	3LAJ0101	Laboratoire d'Analyses :	ITGA
Repérage réalisé le :	12/02/2018	Adresse laboratoire :	3 RUE ARMAND HERPIN LACROIX - CS 46537 35065 RENNES CEDEX
Accompagnateur :		Numéro d'accréditation :	1-5967
Par :	Mickaël JULIEN	Organisme d'assurance professionnelle :	ALLIANZ
N° certificat :	CPDI 4129	Adresse assurance :	Direction Opérations Entreprises 5C Esplanade Charles de Gaulle 33081 BORDEAUX CEDEX
Date d'obtention :	01/01/2017	N° de contrat d'assurance :	55832566
Organisme certificateur	I.CERT Parc Edonia - Bâtiment G - Rue de la Terre Victoria - 35760 SAINT-GREGOIRE	Date de validité :	31/12/2018

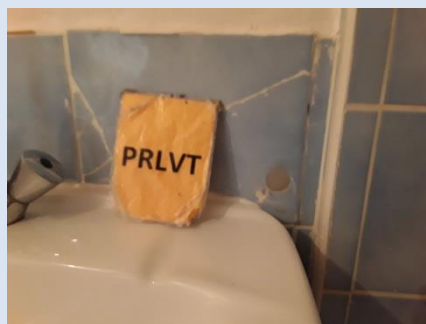
PRELEVEMENT : 3LAJ0101P001			
NOM DU CLIENT	NUMERO DU DOSSIER		PIECE OU LOCAL
OPH77	3LAJ0101 12/02/2018		Salle de bains
ELEMENT	DESCRIPTIF DU LABORATOIRE	DATE DE PRELEVEMENT	NOM DE L'OPERATEUR
Faïence 1	Colle beige + couche plâtreuse blanche non séparable + carrelage	12/02/2018	JULIEN Mickaël
LOCALISATION		RESULTAT	
Mur B		Amiante non détecté

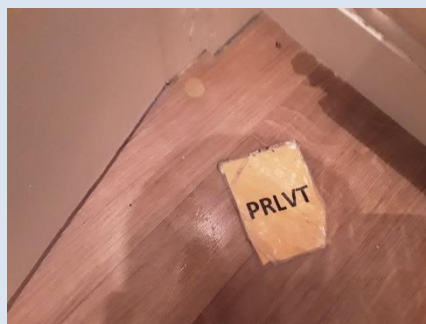
PRELEVEMENT : 3LAJ0101P003			
NOM DU CLIENT	NUMERO DU DOSSIER		PIECE OU LOCAL
OPH77	3LAJ0101 12/02/2018		Salle de bains
ELEMENT	DESCRIPTIF DU LABORATOIRE	DATE DE PRELEVEMENT	NOM DE L'OPERATEUR
Revêtement souple	Revêtement souple beige + colle polymère jaune non séparable + colle beige non séparable + matériau compact bleu	12/02/2018	JULIEN Mickaël
LOCALISATION		RESULTAT	
Sol		Amiante non détecté

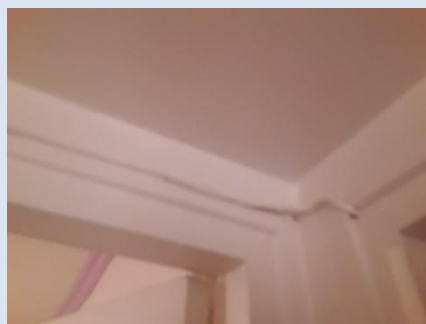
PRELEVEMENT : 3LAJ0101P004			
NOM DU CLIENT	NUMERO DU DOSSIER		PIECE OU LOCAL
OPH77	3LAJ0101 12/02/2018		Dégagement
ELEMENT	DESCRIPTIF DU LABORATOIRE	DATE DE PRELEVEMENT	NOM DE L'OPERATEUR
Enduit / Peinture plaque de plâtre	Enduit plâtreux blanc en vrac + peintures multiples non séparable	12/02/2018	JULIEN Mickaël
LOCALISATION		RESULTAT	
Plafond		Amiante non détecté

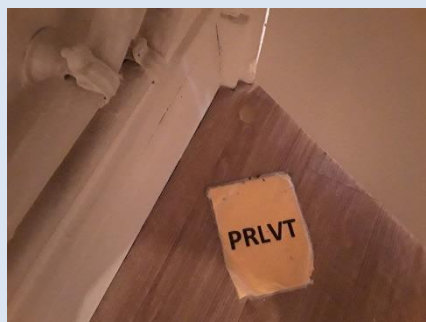
PRELEVEMENT : 3LAJ0101P005			
NOM DU CLIENT	NUMERO DU DOSSIER		PIECE OU LOCAL
OPH77	3LAJ0101 12/02/2018		Chambre 2
ELEMENT	DESCRIPTIF DU LABORATOIRE	DATE DE PRELEVEMENT	NOM DE L'OPERATEUR
Revêtement souple	Revêtement souple marron + colle polymère jaune non séparable + ragréage gris non séparable + bois massif	12/02/2018	JULIEN Mickaël
LOCALISATION		RESULTAT	
Sol		Amiante non détecté

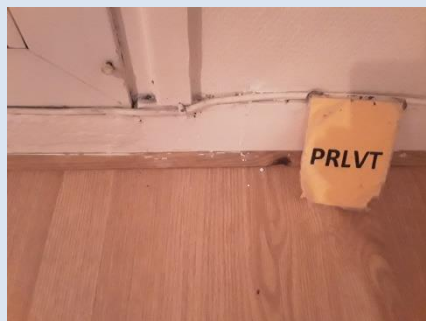
PRELEVEMENT : 3LAJ0101P006			
NOM DU CLIENT	NUMERO DU DOSSIER		PIECE OU LOCAL
OPH77	3LAJ0101 12/02/2018		Séjour
ELEMENT	DESCRIPTIF DU LABORATOIRE	DATE DE PRELEVEMENT	NOM DE L'OPERATEUR
Enduit béton	Enduit plâtreux blanc en vrac non séparable + peinture non séparable + toile fibreuse blanche non séparable	12/02/2018	JULIEN Mickaël
LOCALISATION		RESULTAT	
Mur B		Amiante non détecté

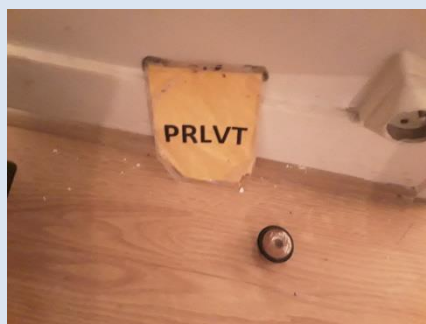
PRELEVEMENT : 3LAJ0101P007			
NOM DU CLIENT	NUMERO DU DOSSIER		PIECE OU LOCAL
OPH77	3LAJ0101 12/02/2018		Entrée
ELEMENT	DESCRIPTIF DU LABORATOIRE	DATE DE PRELEVEMENT	NOM DE L'OPERATEUR
Enduit	Enduit plâtreux blanc en vrac + peintures multiples non séparable	12/02/2018	JULIEN Mickaël
LOCALISATION		RESULTAT	
Mur A		Amiante non détecté

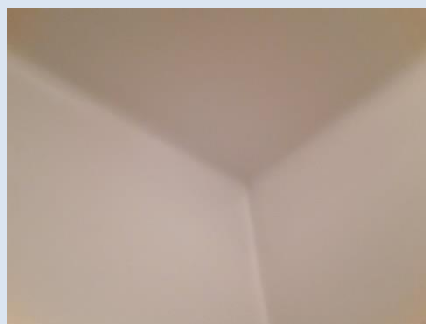
PRELEVEMENT : 3LAJ0101P008			
NOM DU CLIENT	NUMERO DU DOSSIER		PIECE OU LOCAL
OPH77	3LAJ0101 12/02/2018		Entrée
ELEMENT	DESCRIPTIF DU LABORATOIRE	DATE DE PRELEVEMENT	NOM DE L'OPERATEUR
Enduit béton	Enduit plâtreux blanc en vrac non séparable + matériau beige en vrac non séparable + peinture non séparable	12/02/2018	JULIEN Mickaël
LOCALISATION		RESULTAT	
Plafond		Amiante non détecté

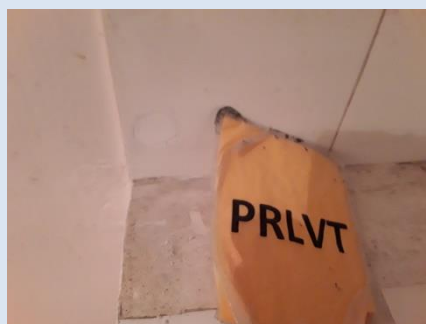
PRELEVEMENT : 3LAJ0101P009			
NOM DU CLIENT	NUMERO DU DOSSIER	PIECE OU LOCAL	
OPH77	3LAJ0101 12/02/2018	Cuisine	
ELEMENT	DESCRIPTIF DU LABORATOIRE	DATE DE PRELEVEMENT	NOM DE L'OPERATEUR
Faïence 1	Colle beige + couche plâtreuse blanche non séparable + peinture non séparable + carrelage	12/02/2018	JULIEN Mickaël
LOCALISATION		RESULTAT	
Mur A		Amiante non détecté

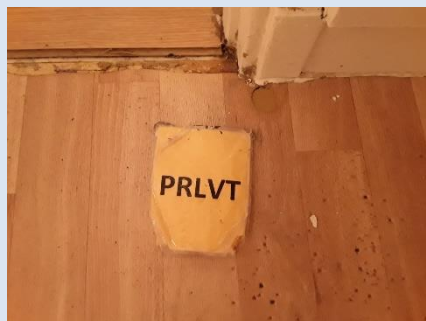
PRELEVEMENT : 3LAJ0101P010			
NOM DU CLIENT	NUMERO DU DOSSIER	PIECE OU LOCAL	
OPH77	3LAJ0101 12/02/2018	Cuisine	
ELEMENT	DESCRIPTIF DU LABORATOIRE	DATE DE PRELEVEMENT	NOM DE L'OPERATEUR
Revêtement souple	Revêtement souple marron + revêtement souple jaune + colle polymère jaune non séparable + ragréage rose en vrac + matériau compact beige	12/02/2018	JULIEN Mickaël
LOCALISATION		RESULTAT	
Sol		Amiante non détecté

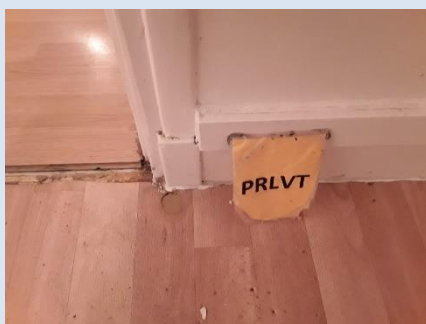
**PRELEVEMENT : 3LAJ0101P011**

NOM DU CLIENT	NUMERO DU DOSSIER	PIECE OU LOCAL	
OPH77	3LAJ0101 12/02/2018	Cuisine	
ELEMENT	DESCRIPTIF DU LABORATOIRE	DATE DE PRELEVEMENT	NOM DE L'OPERATEUR
Enduit	Enduit plâtreux blanc en vrac + peintures multiples non séparable	12/02/2018	JULIEN Mickaël
LOCALISATION		RESULTAT	
Mur D		Amiante non détecté

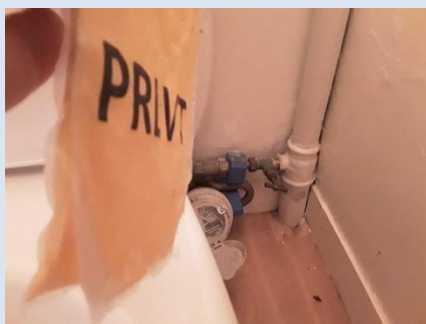
**PRELEVEMENT : 3LAJ0101P012**

NOM DU CLIENT	NUMERO DU DOSSIER	PIECE OU LOCAL	
OPH77	3LAJ0101 12/02/2018	WC	
ELEMENT	DESCRIPTIF DU LABORATOIRE	DATE DE PRELEVEMENT	NOM DE L'OPERATEUR
Enduit béton	Enduit plâtreux blanc en vrac non séparable + peintures multiples non séparable	12/02/2018	JULIEN Mickaël
LOCALISATION		RESULTAT	
Mur B		Amiante non détecté

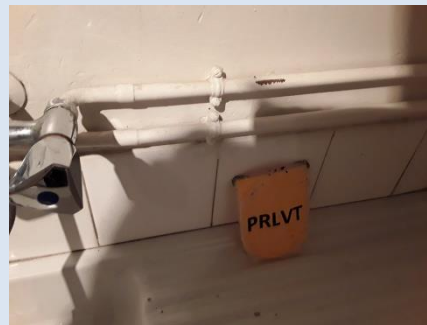
PRELEVEMENT : 3LAJ0101P013			
NOM DU CLIENT	NUMERO DU DOSSIER	PIECE OU LOCAL	
OPH77	3LAJ0101 12/02/2018	Cuisine	
ELEMENT	DESCRIPTIF DU LABORATOIRE	DATE DE PRELEVEMENT	NOM DE L'OPERATEUR
Peinture	Peintures multiples non séparable + matériau plâtreux blanc en faible quantité non séparable	12/02/2018	JULIEN Mickaël
LOCALISATION		RESULTAT	
Réseaux de distribution		Amiante non détecté	
EMPLACEMENT
