## Rapport de mission de repérage des matériaux et produits contenant de l'amiante avant réalisation de travaux

7 SQUARE A. RIBOT LGT 2

77000 MELUN

RAPPORT N° :	3LAJ0102	Laboratoire d'Analyses :	ITGA
Repérage réalisé le :	12/02/2018	Adresse laboratoire :	3 RUE ARMAND HERPIN LACROIX - CS 46537 35065 RENNES CEDEX
Accompagnateur :		Numéro d'accréditation :	1-5967
Par :	Mickaël JULIEN	Organisme d'assurance professionnelle :	ALLIANZ
N° certificat :	CPDI 4129	Adresse assurance :	Direction Opérations Entreprises 5C Esplanade Charles de Gaulle 33081 BORDEAUX CEDEX
Date d'obtention :	01/01/2017	N° de contrat d'assurance :	55832566
Organisme certificateur	I.CERT Parc Edonia - Bâtiment G - Rue de la Terre Victoria - 35760 SAINT-GREGOIRE	Date de validité :	31/12/2018

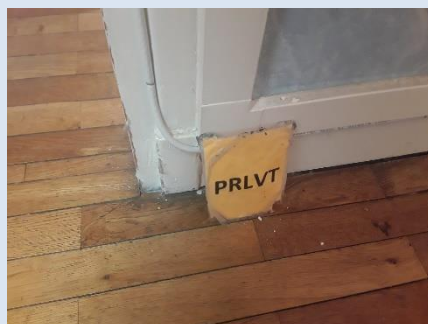
PRELEVEMENT : 3LAJ0102P001			
NOM DU CLIENT	NUMERO DU DOSSIER		PIECE OU LOCAL
OPH77	3LAJ0102 12/02/2018		Chambre 1
ELEMENT	DESCRIPTIF DU LABORATOIRE	DATE DE PRELEVEMENT	NOM DE L'OPERATEUR
Enduit	Enduit plâtreux blanc en vrac + peinture non séparable	12/02/2018	JULIEN Mickaël
LOCALISATION		RESULTAT	
Mur D		Amiante non détecté

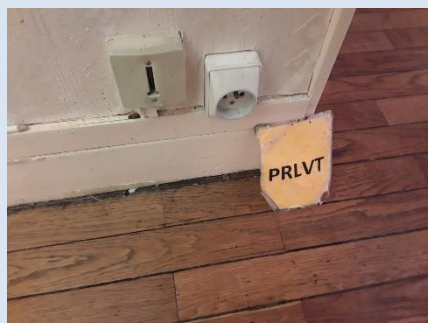
PRELEVEMENT : 3LAJ0102P002			
NOM DU CLIENT	NUMERO DU DOSSIER		PIECE OU LOCAL
OPH77	3LAJ0102 12/02/2018		Séjour
ELEMENT	DESCRIPTIF DU LABORATOIRE	DATE DE PRELEVEMENT	NOM DE L'OPERATEUR
Enduit béton	Enduit plâtreux blanc en vrac + peinture non séparable	12/02/2018	JULIEN Mickaël
LOCALISATION		RESULTAT	
Mur G		Amiante non détecté

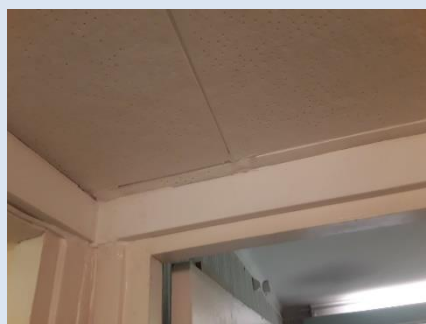
PRELEVEMENT : 3LAJ0102P003			
NOM DU CLIENT	NUMERO DU DOSSIER	PIECE OU LOCAL	
OPH77	3LAJ0102 12/02/2018	Dégagement	
ELEMENT	DESCRIPTIF DU LABORATOIRE	DATE DE PRELEVEMENT	NOM DE L'OPERATEUR
Dalle de polystyrènes	Matériau fibreux orange + peinture blanche non séparable	12/02/2018	JULIEN Mickaël
LOCALISATION		RESULTAT	
Plafond		Amiante non détecté

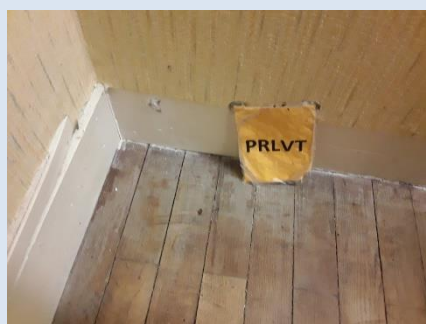
PRELEVEMENT : 3LAJ0102P004			
NOM DU CLIENT	NUMERO DU DOSSIER	PIECE OU LOCAL	
OPH77	3LAJ0102 12/02/2018	Chambre 3	
ELEMENT	DESCRIPTIF DU LABORATOIRE	DATE DE PRELEVEMENT	NOM DE L'OPERATEUR
Isolant	Matériau fibreux marron + peinture non séparable	12/02/2018	JULIEN Mickaël
LOCALISATION		RESULTAT	
Mur C		Amiante non détecté

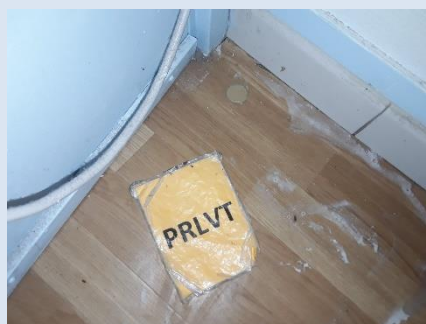
**PRELEVEMENT : 3LAJ0102P005**

NOM DU CLIENT	NUMERO DU DOSSIER	PIECE OU LOCAL	
OPH77	3LAJ0102 12/02/2018	WC	
ELEMENT	DESCRIPTIF DU LABORATOIRE	DATE DE PRELEVEMENT	NOM DE L'OPERATEUR
Revêtement souple	Revêtement souple marron + colle polymère jaune non séparable + carrelage + colle grise	12/02/2018	JULIEN Mickaël
LOCALISATION		RESULTAT	
Sol		Amiante non détecté

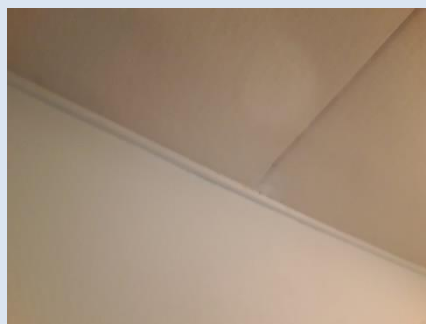
**PRELEVEMENT : 3LAJ0102P006**

NOM DU CLIENT	NUMERO DU DOSSIER	PIECE OU LOCAL	
OPH77	3LAJ0102 12/02/2018	WC	
ELEMENT	DESCRIPTIF DU LABORATOIRE	DATE DE PRELEVEMENT	NOM DE L'OPERATEUR
Dalle de polystyrènes	Matériau en polystyrène + peinture non séparable + matériau plâtreux blanc en vrac non séparable	12/02/2018	JULIEN Mickaël
LOCALISATION		RESULTAT	
Plafond		Amiante non détecté

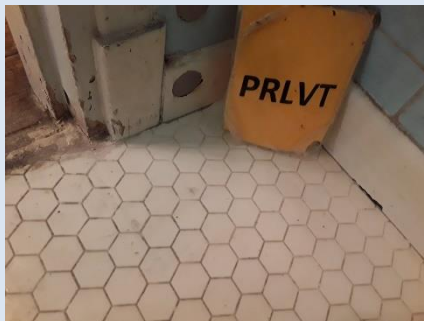
PRELEVEMENT : 3LAJ0102P007			
NOM DU CLIENT	NUMERO DU DOSSIER	PIECE OU LOCAL	
OPH77	3LAJ0102 12/02/2018	Salle de bains	
ELEMENT	DESCRIPTIF DU LABORATOIRE	DATE DE PRELEVEMENT	NOM DE L'OPERATEUR
Plinthes	Colle beige + peintures multiples non séparable	12/02/2018	JULIEN Mickaël
LOCALISATION		RESULTAT	
Mur B		Fr1:Amiante détecté (Chrysotile)

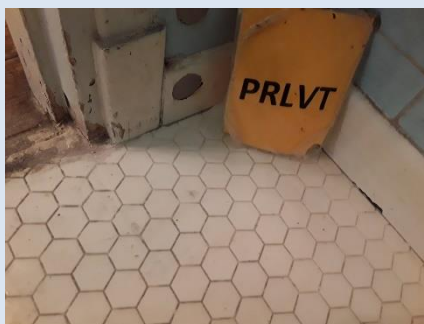
PRELEVEMENT : 3LAJ0102P007			
NOM DU CLIENT	NUMERO DU DOSSIER	PIECE OU LOCAL	
OPH77	3LAJ0102 12/02/2018	Salle de bains	
ELEMENT	DESCRIPTIF DU LABORATOIRE	DATE DE PRELEVEMENT	NOM DE L'OPERATEUR
Plinthes	Carrelage + carrelage non séparable	12/02/2018	JULIEN Mickaël
LOCALISATION		RESULTAT	
Mur B		Fr2:Amiante non détecté

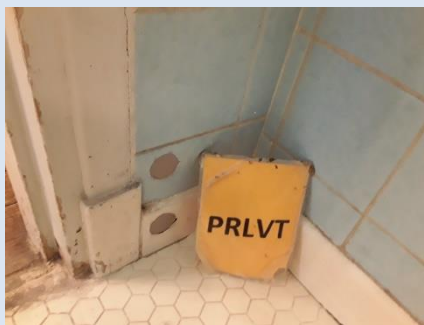
PRELEVEMENT : 3LAJ0102P008			
NOM DU CLIENT	NUMERO DU DOSSIER	PIECE OU LOCAL	
OPH77	3LAJ0102 12/02/2018	Salle de bains	
ELEMENT	DESCRIPTIF DU LABORATOIRE	DATE DE PRELEVEMENT	NOM DE L'OPERATEUR
Faïence 1	Colle beige + couche plâtreuse blanche non séparable	12/02/2018	JULIEN Mickaël
LOCALISATION		RESULTAT	
Mur B		Fr1:Amiante détecté (Chrysotile)

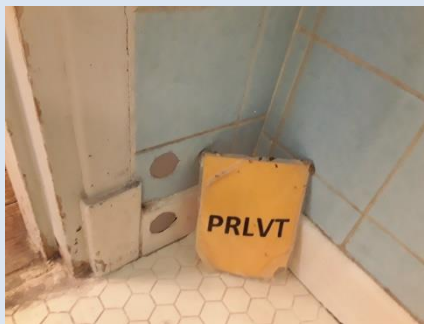
PRELEVEMENT : 3LAJ0102P008			
NOM DU CLIENT	NUMERO DU DOSSIER	PIECE OU LOCAL	
OPH77	3LAJ0102 12/02/2018	Salle de bains	
ELEMENT	DESCRIPTIF DU LABORATOIRE	DATE DE PRELEVEMENT	NOM DE L'OPERATEUR
Faïence 1	Carrelage	12/02/2018	JULIEN Mickaël
LOCALISATION		RESULTAT	
Mur B		Fr2:Amiante non détecté

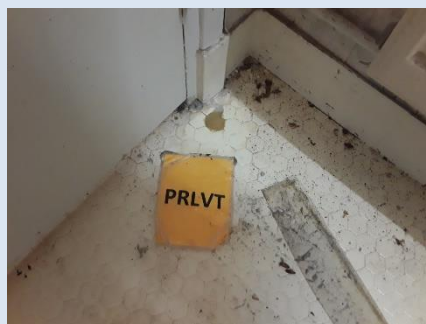
PRELEVEMENT : 3LAJ0102P009			
NOM DU CLIENT	NUMERO DU DOSSIER	PIECE OU LOCAL	
OPH77	3LAJ0102 12/02/2018	Salle de bains	
ELEMENT	DESCRIPTIF DU LABORATOIRE	DATE DE PRELEVEMENT	NOM DE L'OPERATEUR
Revêtement souple	Revêtement souple beige + colle polymère jaune en faible quantité non séparable + carrelage	12/02/2018	JULIEN Mickaël
LOCALISATION		RESULTAT	
Sol		Amiante non détecté

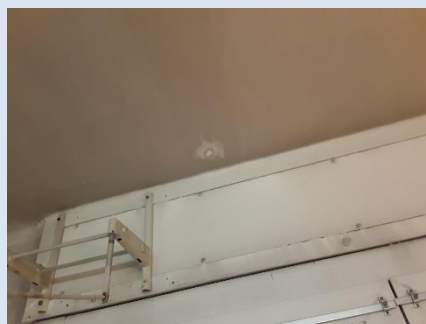
PRELEVEMENT : 3LAJ0102P010			
NOM DU CLIENT	NUMERO DU DOSSIER	PIECE OU LOCAL	
OPH77	3LAJ0102 12/02/2018	Salle de bains	
ELEMENT	DESCRIPTIF DU LABORATOIRE	DATE DE PRELEVEMENT	NOM DE L'OPERATEUR
Enduit béton	Enduit plâtreux blanc en vrac + peinture non séparable	12/02/2018	JULIEN Mickaël
LOCALISATION		RESULTAT	
Plafond		Amiante non détecté

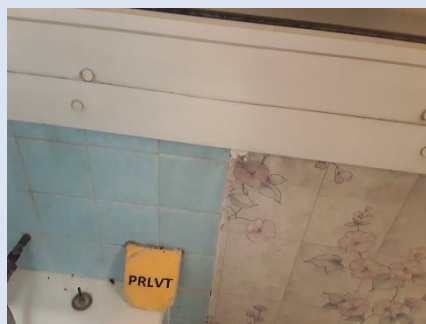
PRELEVEMENT : 3LAJ0102P011			
NOM DU CLIENT	NUMERO DU DOSSIER	PIECE OU LOCAL	
OPH77	3LAJ0102 12/02/2018	Salle de bains	
ELEMENT	DESCRIPTIF DU LABORATOIRE	DATE DE PRELEVEMENT	NOM DE L'OPERATEUR
Enduit béton	Enduit plâtreux blanc en vrac + peintures multiples non séparable + papier peint non séparable	12/02/2018	JULIEN Mickaël
LOCALISATION		RESULTAT	
Mur C		Amiante détecté (Chrysotile)

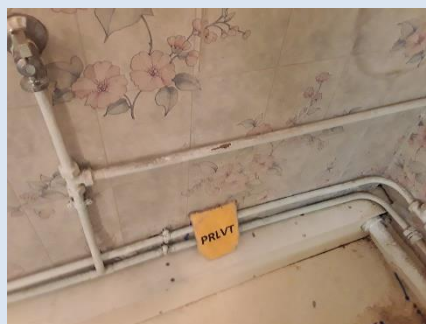
PRELEVEMENT : 3LAJ0102P012			
NOM DU CLIENT	NUMERO DU DOSSIER	PIECE OU LOCAL	
OPH77	3LAJ0102 12/02/2018	Salle de bains	
ELEMENT	DESCRIPTIF DU LABORATOIRE	DATE DE PRELEVEMENT	NOM DE L'OPERATEUR
Peinture	Peintures multiples en vrac	12/02/2018	JULIEN Mickaël
LOCALISATION		RESULTAT	
Réseaux de distribution		Amiante non détecté

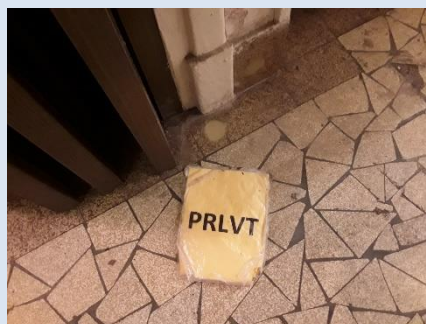
PRELEVEMENT : 3LAJ0102P014			
NOM DU CLIENT	NUMERO DU DOSSIER		PIECE OU LOCAL
OPH77	3LAJ0102 12/02/2018		Cuisine
ELEMENT	DESCRIPTIF DU LABORATOIRE	DATE DE PRELEVEMENT	NOM DE L'OPERATEUR
Carrelage	Colle grise + carrelage	12/02/2018	JULIEN Mickaël
LOCALISATION		RESULTAT	
Sol		Amiante non détecté

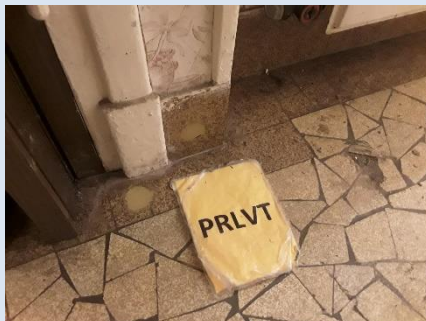
PRELEVEMENT : 3LAJ0102P015			
NOM DU CLIENT	NUMERO DU DOSSIER	PIECE OU LOCAL	
OPH77	3LAJ0102 12/02/2018	Cuisine	
ELEMENT	DESCRIPTIF DU LABORATOIRE	DATE DE PRELEVEMENT	NOM DE L'OPERATEUR
Plinthes	Carrelage	12/02/2018	JULIEN Mickaël
LOCALISATION		RESULTAT	
Mur D		Amiante non détecté

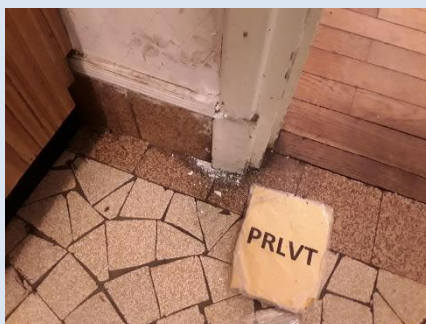
PRELEVEMENT : 3LAJ0102P016			
NOM DU CLIENT	NUMERO DU DOSSIER	PIECE OU LOCAL	
OPH77	3LAJ0102 12/02/2018	Cuisine	
ELEMENT	DESCRIPTIF DU LABORATOIRE	DATE DE PRELEVEMENT	NOM DE L'OPERATEUR
Enduit	Enduit plâtreux blanc en vrac + papier peint non séparable	12/02/2018	JULIEN Mickaël
LOCALISATION		RESULTAT	
Mur D		Amiante non détecté
