Rapport de mission de repérage des matériaux et produits contenant de l'amiante avant réalisation de travaux

Logement : 3LAL0001

9 SQUARE A RIBOT APPT 1

RAPPORT N° :	EXPERT HABITAT 3LAL0001	Date d'émission du rapport :	06/06/2017
Le repérage a été réalisé le :	23/05/2017	Accompagnateur :	
Par :	Gaetan BEDEL	Laboratoire d'Analyses :	ITGA
N° certificat de qualification :	CPDI3869	Adresse laboratoire :	3 RUE ARMAND HERPIN LACROIX - CS 46537 35065 RENNES CEDEX
Date d'obtention :	22/04/2016	Numéro d'accréditation :	1-5967
Le présent rapport est établi par une personne dont les compétences sont certifiées par :	I.CERT Parc Edonia - Bâtiment G - Rue de la Terre Victoria - 35760 SAINT-GREGOIRE	Organisme d'assurance professionnelle :	ALLIANZ
		Adresse assurance :	Direction Opérations Entreprises 5C Esplanade Charles de Gaulle 33081 BORDEAUX CEDEX
		N° de contrat d'assurance :	55897385
		Date de validité :	31/12/2017

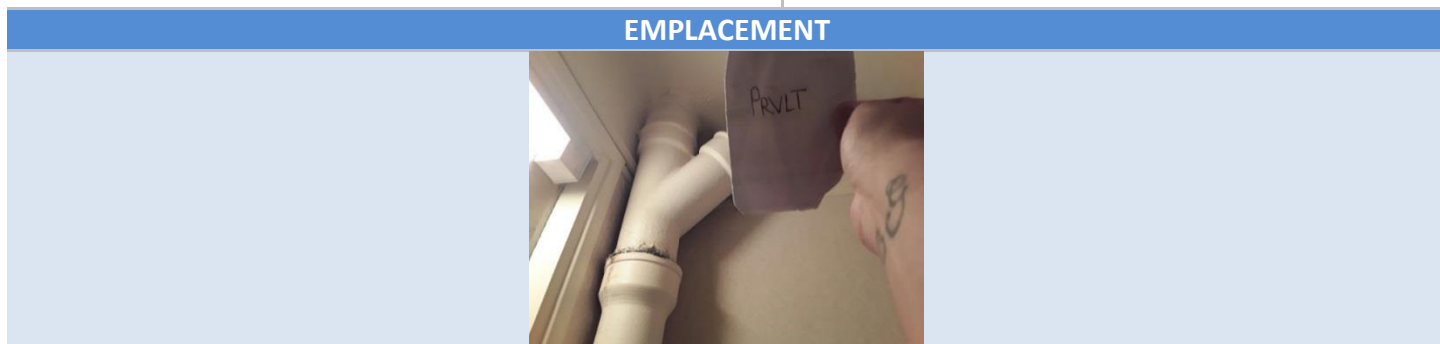
PRELEVEMENT : 3LAL0001P03		
NOM DU CLIENT	NUMERO DU DOSSIER	PIECE OU LOCAL
EXPERT HABITAT	3LAL0001 23/05/2017	WC
MATERIAU	DATE DE PRELEVEMENT	NOM DE L'OPERATEUR
Enduit plâtreux blanc en vrac + peintures multiples non séparable	23/05/2017	BEDEL Gaetan

LOCALISATION	RESULTAT
Plafonds	Amiante non détecté

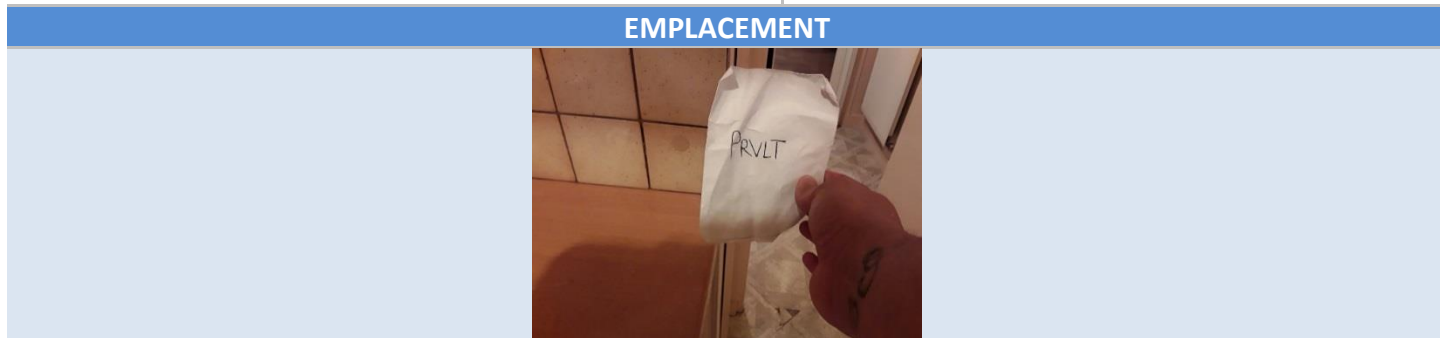
PRELEVEMENT : 3LAL0001P04		
NOM DU CLIENT	NUMERO DU DOSSIER	PIECE OU LOCAL
EXPERT HABITAT	3LAL0001 23/05/2017	Cuisine
MATERIAU	DATE DE PRELEVEMENT	NOM DE L'OPERATEUR
Colle beige + carrelage	23/05/2017	BEDEL Gaetan

LOCALISATION	RESULTAT
Mur C	Amiante non détecté
