Rapport de mission de repérage des matériaux et produits contenant de l'amiante avant réalisation de travaux

9 SQUARE A. RIBOT LGT 2

2
77000 MELUN

RAPPORT N° :	3LAL0102	Laboratoire d'Analyses :	ITGA
Repérage réalisé le :	10/01/2018	Adresse laboratoire :	3 RUE ARMAND HERPIN LACROIX - CS 46537 35065 RENNES CEDEX
Accompagnateur :		Numéro d'accréditation :	1-5967
Par :	Gaetan BEDEL	Organisme d'assurance professionnelle :	ALLIANZ
N° certificat :	CPDI3869	Adresse assurance :	Direction Opérations Entreprises 5C Esplanade Charles de Gaulle 33081 BORDEAUX CEDEX
Date d'obtention :	22/04/2016	N° de contrat d'assurance :	55832566
Organisme certificateur	I.CERT PARC EDONIA - BAT G - RUE DE LA TERRE VICTORIA - 35760 SAINT GREGOIRE	Date de validité :	31/12/2018

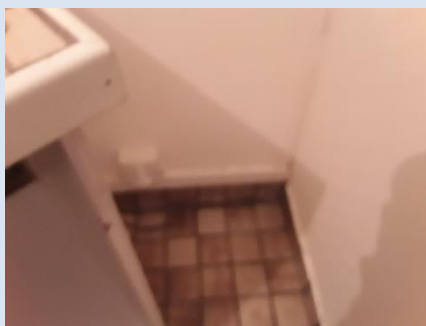
PRELEVEMENT : 3LAL0102P001			
NOM DU CLIENT	NUMERO DU DOSSIER		PIECE OU LOCAL
OPH77	3LAL0102 10/01/2018		Cuisine
ELEMENT	DESCRIPTIF DU LABORATOIRE	DATE DE PRELEVEMENT	NOM DE L'OPERATEUR
Enduit / Peinture béton	Enduit plâtreux blanc en vrac + peintures multiples non séparable	10/01/2018	BEDEL Gaetan
LOCALISATION		RESULTAT	
Mur C		Amiante non détecté

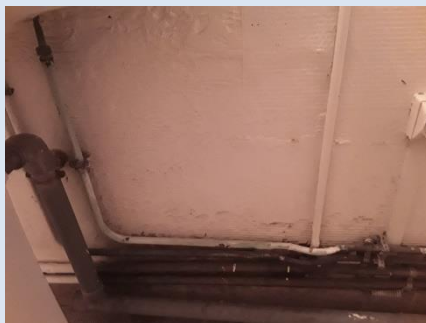
PRELEVEMENT : 3LAL0102P002			
NOM DU CLIENT	NUMERO DU DOSSIER		PIECE OU LOCAL
OPH77	3LAL0102 10/01/2018		Salle de bains
ELEMENT	DESCRIPTIF DU LABORATOIRE	DATE DE PRELEVEMENT	NOM DE L'OPERATEUR
Enduit / Peinture	Enduit plâtreux blanc en vrac + peintures multiples non séparable	10/01/2018	BEDEL Gaetan
LOCALISATION		RESULTAT	
Mur D		Amiante non détecté

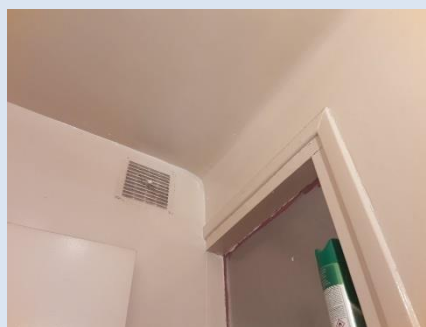
PRELEVEMENT : 3LAL0102P003			
NOM DU CLIENT	NUMERO DU DOSSIER	PIECE OU LOCAL	
OPH77	3LAL0102 10/01/2018	WC	
ELEMENT	DESCRIPTIF DU LABORATOIRE	DATE DE PRELEVEMENT	NOM DE L'OPERATEUR
Enduit / Peinture béton	Enduit plâtreux blanc en vrac + peintures multiples non séparable	10/01/2018	BEDEL Gaetan
LOCALISATION		RESULTAT	
Plafonds		Amiante non détecté

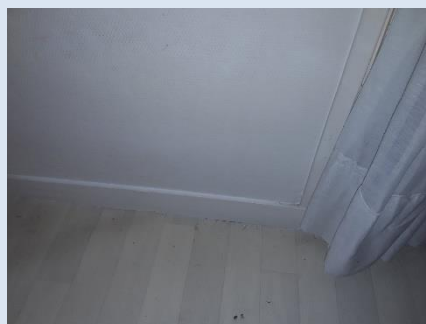
PRELEVEMENT : 3LAL0102P004			
NOM DU CLIENT	NUMERO DU DOSSIER	PIECE OU LOCAL	
OPH77	3LAL0102 10/01/2018	Chambre 3	
ELEMENT	DESCRIPTIF DU LABORATOIRE	DATE DE PRELEVEMENT	NOM DE L'OPERATEUR
Enduit / Peinture béton	Enduit plâtreux blanc en vrac + peintures multiples non séparable	10/01/2018	BEDEL Gaetan
LOCALISATION		RESULTAT	
Mur C		Amiante non détecté

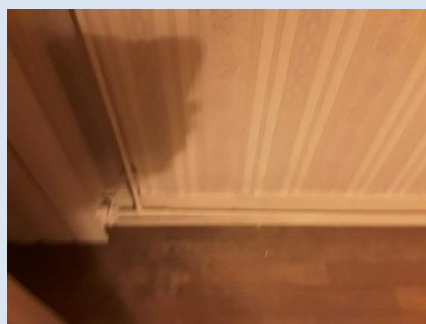
PRELEVEMENT : 3LAL0102P005			
NOM DU CLIENT	NUMERO DU DOSSIER		PIECE OU LOCAL
OPH77	3LAL0102 10/01/2018		Chambre 2
ELEMENT	DESCRIPTIF DU LABORATOIRE	DATE DE PRELEVEMENT	NOM DE L'OPERATEUR
Enduit / Peinture	Enduit plâtreux blanc en vrac + peinture non séparable + carton non séparable	10/01/2018	BEDEL Gaetan
LOCALISATION		RESULTAT	
Mur A		Amiante non détecté

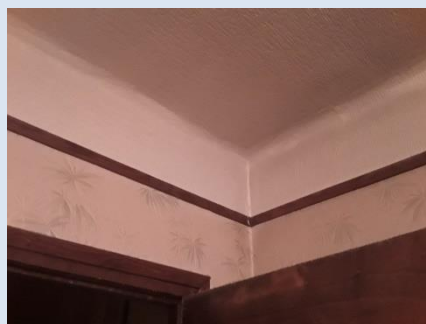
PRELEVEMENT : 3LAL0102P006			
NOM DU CLIENT	NUMERO DU DOSSIER		PIECE OU LOCAL
OPH77	3LAL0102 10/01/2018		Séjour
ELEMENT	DESCRIPTIF DU LABORATOIRE	DATE DE PRELEVEMENT	NOM DE L'OPERATEUR
Enduit / Peinture béton	Enduit plâtreux blanc en vrac + peinture non séparable	10/01/2018	BEDEL Gaetan
LOCALISATION		RESULTAT	
Plafonds		Amiante non détecté

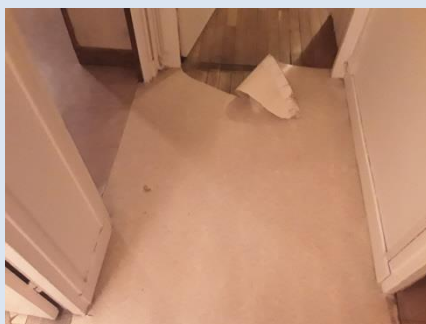
PRELEVEMENT : 3LAL0102P007			
NOM DU CLIENT	NUMERO DU DOSSIER	PIECE OU LOCAL	
OPH77	3LAL0102 10/01/2018	Couloir	
ELEMENT	DESCRIPTIF DU LABORATOIRE	DATE DE PRELEVEMENT	NOM DE L'OPERATEUR
Revêtement souple	Revêtement souple beige + colle polymère jaune en faible quantité avec poussières non séparable	10/01/2018	BEDEL Gaetan
LOCALISATION		RESULTAT	
Sols		Amiante non détecté

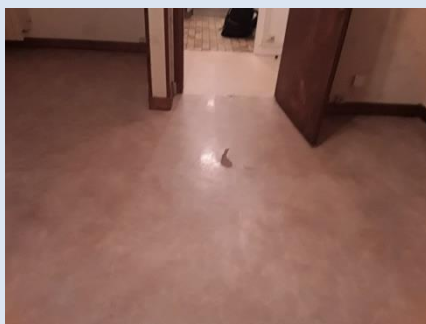
PRELEVEMENT : 3LAL0102P008			
NOM DU CLIENT	NUMERO DU DOSSIER	PIECE OU LOCAL	
OPH77	3LAL0102 10/01/2018	Séjour	
ELEMENT	DESCRIPTIF DU LABORATOIRE	DATE DE PRELEVEMENT	NOM DE L'OPERATEUR
Revêtement souple	Revêtement souple beige + colle polymère jaune avec poussières	10/01/2018	BEDEL Gaetan
LOCALISATION		RESULTAT	
Sol		Amiante non détecté

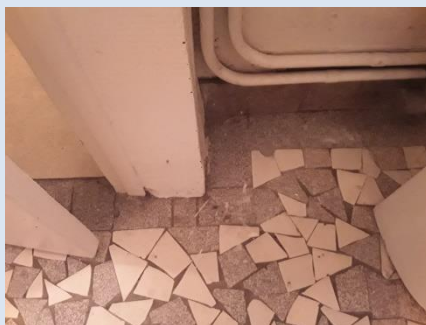
PRELEVEMENT : 3LAL0102P009			
NOM DU CLIENT	NUMERO DU DOSSIER	PIECE OU LOCAL	
OPH77	3LAL0102 10/01/2018	Salle de bains	
ELEMENT	DESCRIPTIF DU LABORATOIRE	DATE DE PRELEVEMENT	NOM DE L'OPERATEUR
Carrelage	Colle beige + matériau compact gris non séparable + carrelage	10/01/2018	BEDEL Gaetan
LOCALISATION		RESULTAT	
Sols		Amiante non détecté

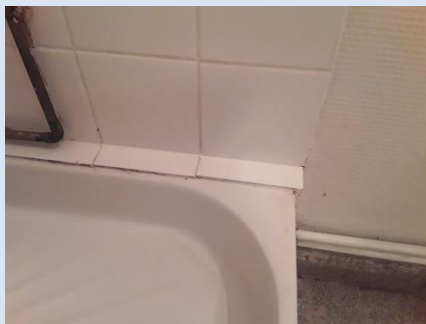
PRELEVEMENT : 3LAL0102P010			
NOM DU CLIENT	NUMERO DU DOSSIER	PIECE OU LOCAL	
OPH77	3LAL0102 10/01/2018	Salle de bains	
ELEMENT	DESCRIPTIF DU LABORATOIRE	DATE DE PRELEVEMENT	NOM DE L'OPERATEUR
Faïence 1	Colle beige + peinture non séparable + carrelage	10/01/2018	BEDEL Gaetan
LOCALISATION		RESULTAT	
Mur C		Amiante non détecté

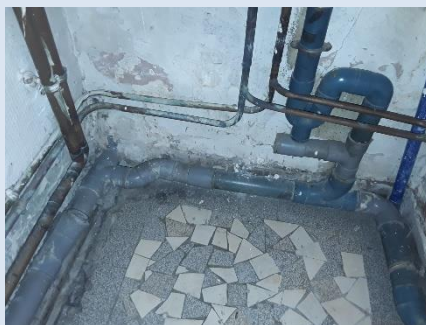
PRELEVEMENT : 3LAL0102P011			
NOM DU CLIENT	NUMERO DU DOSSIER	PIECE OU LOCAL	
OPH77	3LAL0102 10/01/2018	Salle de bains	
ELEMENT	DESCRIPTIF DU LABORATOIRE	DATE DE PRELEVEMENT	NOM DE L'OPERATEUR
Plinthes	Colle grise en faible quantité + couche plâtreuse blanche non séparable + carrelage	10/01/2018	BEDEL Gaetan
LOCALISATION		RESULTAT	
Mur B		Amiante non détecté

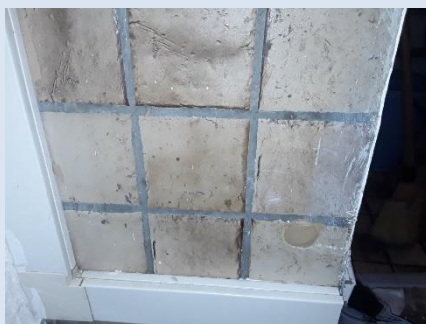
PRELEVEMENT : 3LAL0102P012			
NOM DU CLIENT	NUMERO DU DOSSIER	PIECE OU LOCAL	
OPH77	3LAL0102 10/01/2018	Cuisine	
ELEMENT	DESCRIPTIF DU LABORATOIRE	DATE DE PRELEVEMENT	NOM DE L'OPERATEUR
Faïence 2	Colle grise + peinture non séparable + couche plâtreuse blanche non séparable + carrelage	10/01/2018	BEDEL Gaetan
LOCALISATION		RESULTAT	
Mur A		Amiante non détecté
