Rapport de mission de repérage des matériaux et produits contenant de l'amiante avant réalisation de travaux

Norme NF X 46-020 V .2017

9 SQUARE ALEXANDRE RIBOT

LOGEMENT 2
77000 MELUN

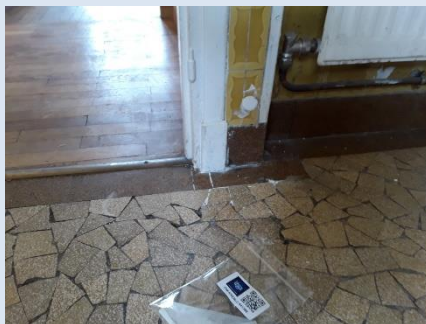
PRELEVEMENT : 3LAL0302P001			
NOM DU CLIENT	NUMERO DU DOSSIER		PIECE OU LOCAL
OPH77	3LAL0302 04/09/2019		Cuisine (R+3)
ELEMENT	DESCRIPTIF DU LABORATOIRE	DATE DE PRELEVEMENT	NOM DE L'OPERATEUR
Colle faïence	Colle beige + couche plâtreuse blanche non séparable	04/09/2019	TAVARES Serge
LOCALISATION		RESULTAT	
Mur D		Fr1:Amiante détecté (Chrysotile)

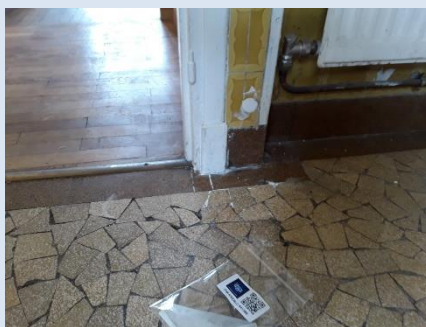
PRELEVEMENT : 3LAL0302P001			
NOM DU CLIENT	NUMERO DU DOSSIER		PIECE OU LOCAL
OPH77	3LAL0302 04/09/2019		Cuisine (R+3)
ELEMENT	DESCRIPTIF DU LABORATOIRE	DATE DE PRELEVEMENT	NOM DE L'OPERATEUR
Colle faïence	Carrelage	04/09/2019	TAVARES Serge
LOCALISATION		RESULTAT	
Mur D		Fr2:Amiante non détecté

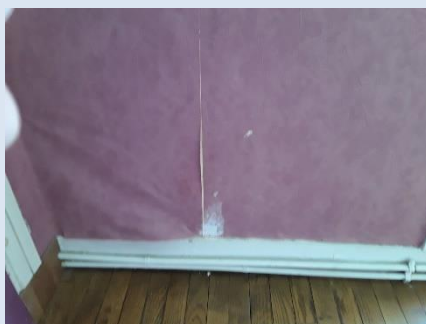
PRELEVEMENT : 3LAL0302P002			
NOM DU CLIENT	NUMERO DU DOSSIER		PIECE OU LOCAL
OPH77	3LAL0302 04/09/2019		Séjour (R+3)
ELEMENT	DESCRIPTIF DU LABORATOIRE	DATE DE PRELEVEMENT	NOM DE L'OPERATEUR
Papier peint	Matériau plâtreux blanc en vrac + papier peint non séparable + peinture en faible quantité en vrac non séparable	04/09/2019	TAVARES Serge
LOCALISATION		RESULTAT	
Mur B		Amiante non détecté

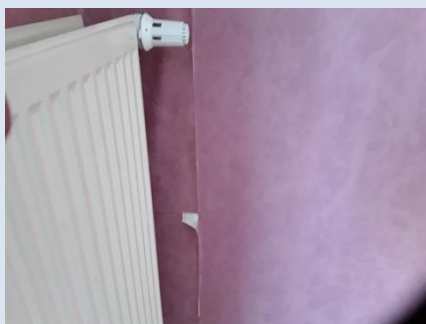
PRELEVEMENT : 3LAL0302P003			
NOM DU CLIENT	NUMERO DU DOSSIER		PIECE OU LOCAL
OPH77	3LAL0302 04/09/2019		Séjour (R+3)
ELEMENT	DESCRIPTIF DU LABORATOIRE	DATE DE PRELEVEMENT	NOM DE L'OPERATEUR
Papier peint	Matériau plâtreux blanc en vrac + papier peint non séparable	04/09/2019	TAVARES Serge
LOCALISATION		RESULTAT	
Mur C		Amiante détecté (Chrysotile)

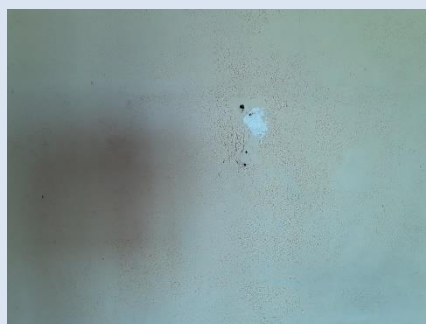
PRELEVEMENT : 3LAL0302P004			
NOM DU CLIENT	NUMERO DU DOSSIER		PIECE OU LOCAL
OPH77	3LAL0302 04/09/2019		Séjour (R+3)
ELEMENT	DESCRIPTIF DU LABORATOIRE	DATE DE PRELEVEMENT	NOM DE L'OPERATEUR
Enduit	Enduit plâtreux blanc en vrac + peinture non séparable + papier non séparable	04/09/2019	TAVARES Serge
LOCALISATION		RESULTAT	
Mur D		Amiante non détecté

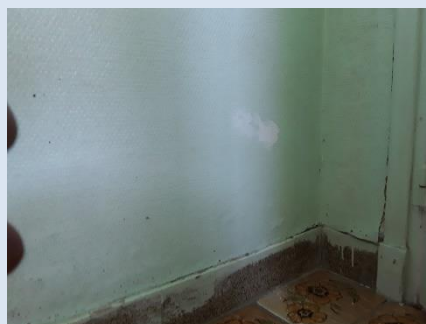
PRELEVEMENT : 3LAL0302P005			
NOM DU CLIENT	NUMERO DU DOSSIER		PIECE OU LOCAL
OPH77	3LAL0302 04/09/2019		Salle de bains (R+3)
ELEMENT	DESCRIPTIF DU LABORATOIRE	DATE DE PRELEVEMENT	NOM DE L'OPERATEUR
Fibre de verre	Matériau plâtreux blanc en vrac + peintures multiples avec couche en toile non séparable	04/09/2019	TAVARES Serge
LOCALISATION		RESULTAT	
Mur C		Amiante non détecté

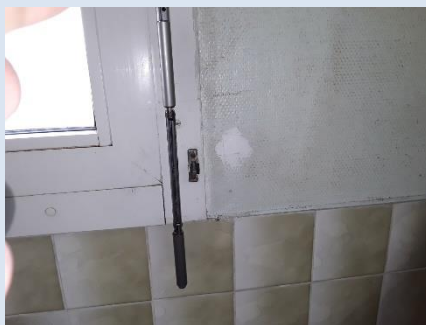
PRELEVEMENT : 3LAL0302P006			
NOM DU CLIENT	NUMERO DU DOSSIER	PIECE OU LOCAL	
OPH77	3LAL0302 04/09/2019	Salle de bains (R+3)	
ELEMENT	DESCRIPTIF DU LABORATOIRE	DATE DE PRELEVEMENT	NOM DE L'OPERATEUR
Fibre de verre	Matériau plâtreux blanc en vrac + peintures multiples avec couche en toile non séparable	04/09/2019	TAVARES Serge
LOCALISATION		RESULTAT	
Mur A		Amiante non détecté

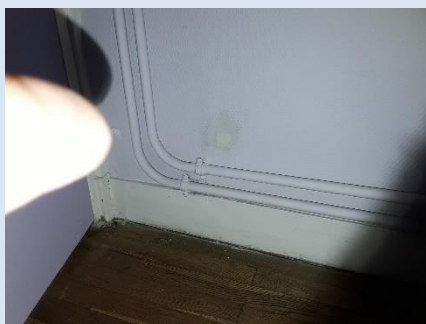
PRELEVEMENT : 3LAL0302P007			
NOM DU CLIENT	NUMERO DU DOSSIER	PIECE OU LOCAL	
OPH77	3LAL0302 04/09/2019	Chambre 2 (R+3)	
ELEMENT	DESCRIPTIF DU LABORATOIRE	DATE DE PRELEVEMENT	NOM DE L'OPERATEUR
Fibre de verre	Matériau plâtreux blanc en vrac + peintures multiples avec couche en toile non séparable	04/09/2019	TAVARES Serge
LOCALISATION		RESULTAT	
Mur A		Amiante non détecté

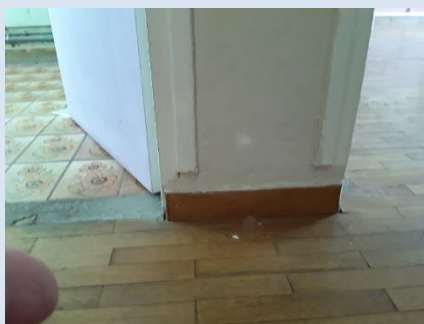
PRELEVEMENT : 3LAL0302P009			
NOM DU CLIENT	NUMERO DU DOSSIER		PIECE OU LOCAL
OPH77	3LAL0302 04/09/2019		Dégagement (R+3)
ELEMENT	DESCRIPTIF DU LABORATOIRE	DATE DE PRELEVEMENT	NOM DE L'OPERATEUR
Enduit / Peinture	Enduit plâtreux blanc en vrac + peinture non séparable	04/09/2019	TAVARES Serge
LOCALISATION		RESULTAT	
Mur D		Amiante non détecté

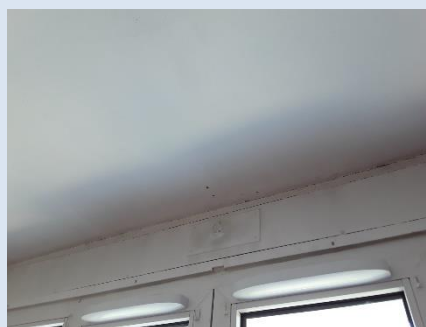
PRELEVEMENT : 3LAL0302P010			
NOM DU CLIENT	NUMERO DU DOSSIER		PIECE OU LOCAL
OPH77	3LAL0302 04/09/2019		Séjour (R+3)
ELEMENT	DESCRIPTIF DU LABORATOIRE	DATE DE PRELEVEMENT	NOM DE L'OPERATEUR
Enduit / Peinture béton	Enduit plâtreux blanc en vrac + peinture non séparable	04/09/2019	TAVARES Serge
LOCALISATION		RESULTAT	
Plafond		Amiante non détecté

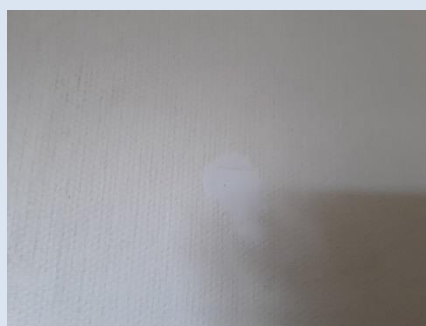
PRELEVEMENT : 3LAL0302P011			
NOM DU CLIENT	NUMERO DU DOSSIER		PIECE OU LOCAL
OPH77	3LAL0302 04/09/2019		Salle de bains (R+3)
ELEMENT	DESCRIPTIF DU LABORATOIRE	DATE DE PRELEVEMENT	NOM DE L'OPERATEUR
Fibre de verre	Matériau plâtreux blanc en vrac + peintures multiples avec couche en toile non séparable	04/09/2019	TAVARES Serge
LOCALISATION		RESULTAT	
Plafond		Amiante non détecté
