Rapport de mission de repérage des matériaux et produits contenant de l'amiante avant réalisation de travaux

Norme NF X 46-020 V .2017

10 SQUARE RIBOT

77000 MELUN

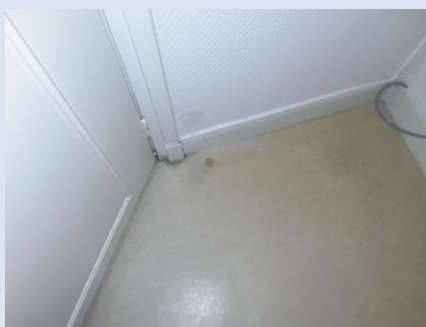
PRELEVEMENT : 3LAM0001P001			
NOM DU CLIENT	NUMERO DU DOSSIER	PIECE OU LOCAL	
HABITAT 77-OPH DE SEINE ET MARNE	3LAM0001 07/11/2019	Gaine technique 3 (Rez de chaussée)	
ELEMENT	DESCRIPTIF DU LABORATOIRE	DATE DE PRELEVEMENT	NOM DE L'OPERATEUR
Revêtement souple	Revêtement souple beige	07/11/2019	RHENZOUR Abdessamad
LOCALISATION		RESULTAT	
Sol		Fr1:Amiante non détecté

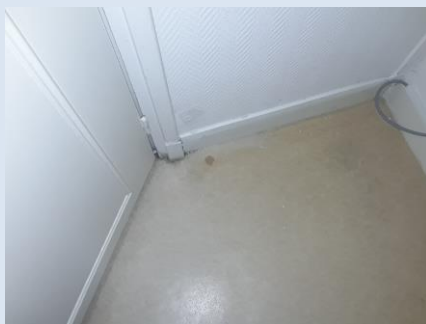
PRELEVEMENT : 3LAM0001P001			
NOM DU CLIENT	NUMERO DU DOSSIER	PIECE OU LOCAL	
HABITAT 77-OPH DE SEINE ET MARNE	3LAM0001 07/11/2019	Gaine technique 3 (Rez de chaussée)	
ELEMENT	DESCRIPTIF DU LABORATOIRE	DATE DE PRELEVEMENT	NOM DE L'OPERATEUR
Revêtement souple	Colle polymère jaune + peinture en faible quantité non séparable	07/11/2019	RHENZOUR Abdessamad
LOCALISATION		RESULTAT	
Sol		Fr2:Amiante non détecté

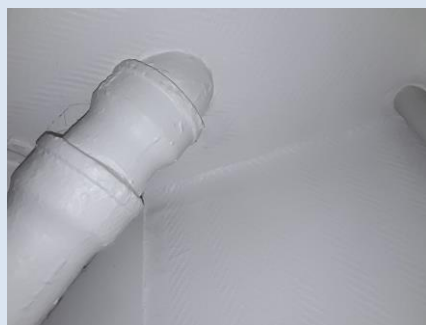
PRELEVEMENT : 3LAM0001P002			
NOM DU CLIENT	NUMERO DU DOSSIER	PIECE OU LOCAL	
HABITAT 77-OPH DE SEINE ET MARNE	3LAM0001 07/11/2019	WC (Rez de chaussée)	
ELEMENT	DESCRIPTIF DU LABORATOIRE	DATE DE PRELEVEMENT	NOM DE L'OPERATEUR
Enduit / Peinture béton	Peintures multiples non séparable + enduit plâtreux beige en vrac non séparable	07/11/2019	RHENZOUR Abdessamad
LOCALISATION		RESULTAT	
Plafond		Amiante non détecté	
EMPLACEMENT

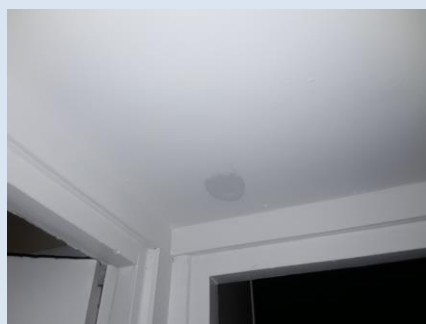
PRELEVEMENT : 3LAM0001P003			
NOM DU CLIENT	NUMERO DU DOSSIER	PIECE OU LOCAL	
HABITAT 77-OPH DE SEINE ET MARNE	3LAM0001 07/11/2019	Dégagement (Rez de chaussée)	
ELEMENT	DESCRIPTIF DU LABORATOIRE	DATE DE PRELEVEMENT	NOM DE L'OPERATEUR
Enduit / Peinture	Peinture non séparable + enduit plâtreux blanc en vrac non séparable	07/11/2019	RHENZOUR Abdessamad
LOCALISATION		RESULTAT	
Plafond		Amiante non détecté	
EMPLACEMENT

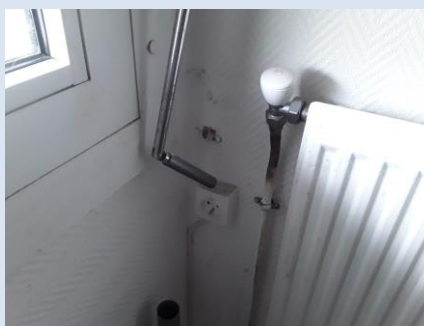
PRELEVEMENT : 3LAM0001P004			
NOM DU CLIENT	NUMERO DU DOSSIER	PIECE OU LOCAL	
HABITAT 77-OPH DE SEINE ET MARNE	3LAM0001 07/11/2019	Salle de bains (Rez de chaussée)	
ELEMENT	DESCRIPTIF DU LABORATOIRE	DATE DE PRELEVEMENT	NOM DE L'OPERATEUR
Enduit / Peinture	Peinture non séparable + enduit plâtreux blanc en vrac + matériau gris en faible quantité en vrac non séparable	07/11/2019	RHENZOUR Abdessamad
LOCALISATION		RESULTAT	
Mur E		Amiante non détecté

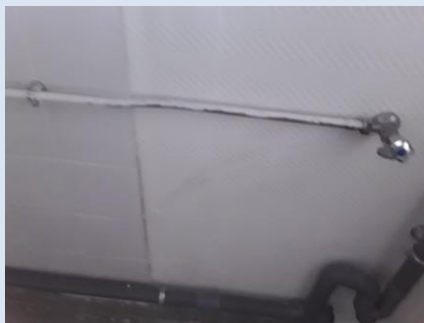
PRELEVEMENT : 3LAM0001P005			
NOM DU CLIENT	NUMERO DU DOSSIER	PIECE OU LOCAL	
HABITAT 77-OPH DE SEINE ET MARNE	3LAM0001 07/11/2019	Salle de bains (Rez de chaussée)	
ELEMENT	DESCRIPTIF DU LABORATOIRE	DATE DE PRELEVEMENT	NOM DE L'OPERATEUR
Enduit / Peinture béton	Peintures multiples en vrac non séparable + enduit plâtreux blanc en vrac	07/11/2019	RHENZOUR Abdessamad
LOCALISATION		RESULTAT	
Mur D		Amiante non détecté

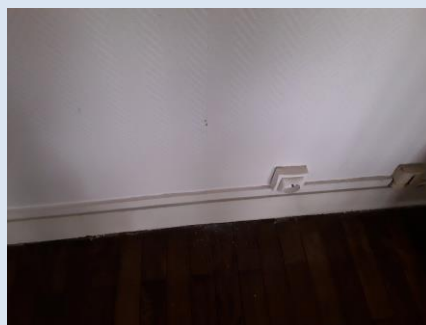
PRELEVEMENT : 3LAM0001P006			
NOM DU CLIENT	NUMERO DU DOSSIER	PIECE OU LOCAL	
HABITAT 77-OPH DE SEINE ET MARNE	3LAM0001 07/11/2019	Séjour / Salon (Rez de chaussée)	
ELEMENT	DESCRIPTIF DU LABORATOIRE	DATE DE PRELEVEMENT	NOM DE L'OPERATEUR
Enduit / Peinture béton	Enduit plâtreux blanc en vrac	07/11/2019	RHENZOUR Abdessamad
LOCALISATION		RESULTAT	
Mur D		Amiante non détecté	
EMPLACEMENT

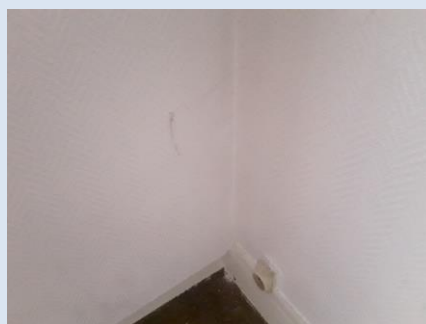
PRELEVEMENT : 3LAM0001P007			
NOM DU CLIENT	NUMERO DU DOSSIER	PIECE OU LOCAL	
HABITAT 77-OPH DE SEINE ET MARNE	3LAM0001 07/11/2019	Séjour / Salon (Rez de chaussée)	
ELEMENT	DESCRIPTIF DU LABORATOIRE	DATE DE PRELEVEMENT	NOM DE L'OPERATEUR
Enduit / Peinture plaque de plâtre	Peinture + toile fibreuse blanche non séparable	07/11/2019	RHENZOUR Abdessamad
LOCALISATION		RESULTAT	
Mur B		Fr1:Amiante non détecté	
EMPLACEMENT

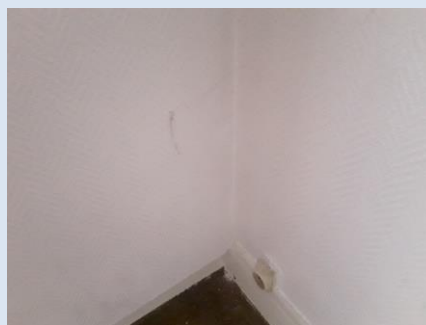
PRELEVEMENT : 3LAM0001P007			
NOM DU CLIENT	NUMERO DU DOSSIER	PIECE OU LOCAL	
HABITAT 77-OPH DE SEINE ET MARNE	3LAM0001 07/11/2019	Séjour / Salon (Rez de chaussée)	
ELEMENT	DESCRIPTIF DU LABORATOIRE	DATE DE PRELEVEMENT	NOM DE L'OPERATEUR
Enduit / Peinture plaque de plâtre	Matériau plâtreux blanc	07/11/2019	RHENZOUR Abdessamad
LOCALISATION		RESULTAT	
Mur B		Fr2:Amiante non détecté	
EMPLACEMENT
