Rapport de mission de repérage des matériaux et produits contenant de l'amiante avant réalisation de travaux

Norme NF X 46-020 V .2017

11 SQUARE A RIBOT

LOGEMENT 2
77000 MELUN

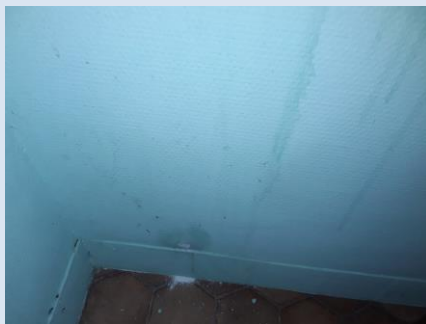
PRELEVEMENT : 3LAN0102P001			
NOM DU CLIENT	NUMERO DU DOSSIER		PIECE OU LOCAL
OPH77	3LAN0102 03/07/2019		Cuisine (R+1)
ELEMENT	DESCRIPTIF DU LABORATOIRE	DATE DE PRELEVEMENT	NOM DE L'OPERATEUR
Enduit béton	Peinture non séparable + enduit plâtreux blanc en vrac	03/07/2019	FRANCHINARD Ronald
LOCALISATION		RESULTAT	
Mur C		AmianteNonDetecte

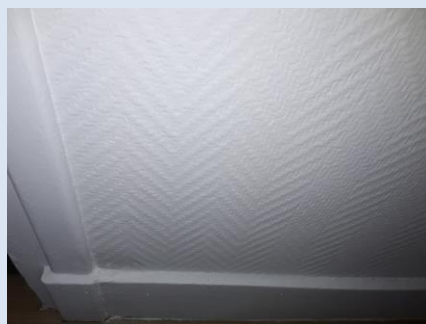
PRELEVEMENT : 3LAN0102P004			
NOM DU CLIENT	NUMERO DU DOSSIER		PIECE OU LOCAL
OPH77	3LAN0102 03/07/2019		Entrée (R+1)
ELEMENT	DESCRIPTIF DU LABORATOIRE	DATE DE PRELEVEMENT	NOM DE L'OPERATEUR
Enduit	Peinture non séparable + enduit plâtreux blanc en vrac + toile fibreuse blanche en faible quantité non séparable	03/07/2019	FRANCHINARD Ronald
LOCALISATION		RESULTAT	
Mur C		AmianteNonDetecte
