Rapport de mission de repérage des matériaux et produits contenant de l'amiante avant réalisation de travaux

11 SQUARE A. RIBOT

77000 MELUN

RAPPORT N° :	3LAN0201_	Laboratoire d'Analyses :	ITGA
Repérage réalisé le :	20/07/2018	Adresse laboratoire :	3 RUE ARMAND HERPIN LACROIX - CS 46537 35065 RENNES CEDEX
Accompagnateur :		Numéro d'accréditation :	1-5967
Par :	Gaetan BEDEL	Organisme d'assurance professionnelle :	AXA France
N° certificat :	CPDI3869	Adresse assurance :	313 Terrasses de l'Arche 92727 NANTERRE CEDEX
Date d'obtention :	22/04/2016	N° de contrat d'assurance :	10063271004
Organisme certificateur	I.CERT PARC EDONIA - BAT G - RUE DE LA TERRE VICTORIA - 35760 SAINT GREGOIRE	Date de validité :	31/12/2018

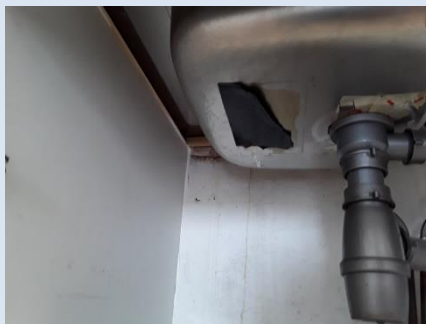
PRELEVEMENT : 3LAN0201_P001			
NOM DU CLIENT	NUMERO DU DOSSIER		PIECE OU LOCAL
OPH77	3LAN0201_ 20/07/2018		Cuisine
ELEMENT	DESCRIPTIF DU LABORATOIRE	DATE DE PRELEVEMENT	NOM DE L'OPERATEUR
Revêtement bitumineux	Tampon bitumineux noir	20/07/2018	BEDEL Gaetan
LOCALISATION		RESULTAT	
Sous évier		Amiante non détecté

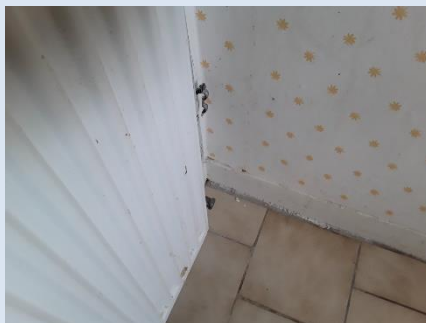
PRELEVEMENT : 3LAN0201_P002			
NOM DU CLIENT	NUMERO DU DOSSIER		PIECE OU LOCAL
OPH77	3LAN0201_ 20/07/2018		Cuisine
ELEMENT	DESCRIPTIF DU LABORATOIRE	DATE DE PRELEVEMENT	NOM DE L'OPERATEUR
Enduit / Peinture béton	Enduit plâtreux blanc en faible quantité en vrac + peinture en faible quantité non séparable	20/07/2018	BEDEL Gaetan
LOCALISATION		RESULTAT	
Mur A		Amiante non détecté

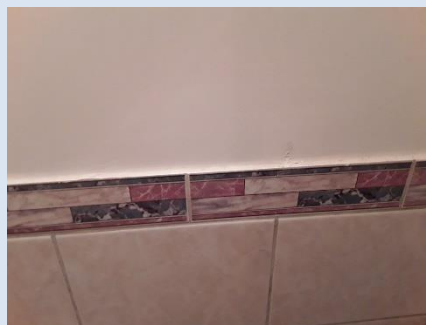
PRELEVEMENT : 3LAN0201_P003			
NOM DU CLIENT	NUMERO DU DOSSIER		PIECE OU LOCAL
OPH77	3LAN0201_20/07/2018		WC
ELEMENT	DESCRIPTIF DU LABORATOIRE	DATE DE PRELEVEMENT	NOM DE L'OPERATEUR
Enduit / Peinture	Enduit plâtreux blanc en vrac + peinture non séparable	20/07/2018	BEDEL Gaetan
LOCALISATION		RESULTAT	
Mur C		Amiante non détecté

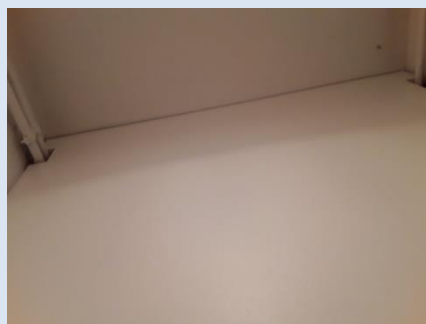
PRELEVEMENT : 3LAN0201_P004			
NOM DU CLIENT	NUMERO DU DOSSIER		PIECE OU LOCAL
OPH77	3LAN0201_20/07/2018		WC
ELEMENT	DESCRIPTIF DU LABORATOIRE	DATE DE PRELEVEMENT	NOM DE L'OPERATEUR
Enduit / Peinture béton	Enduit plâtreux blanc en vrac avec couche cartonnée + peinture non séparable	20/07/2018	BEDEL Gaetan
LOCALISATION		RESULTAT	
Plafond		Amiante non détecté

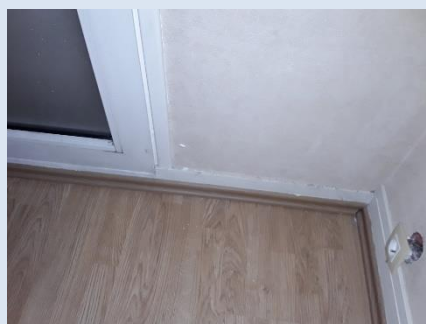
PRELEVEMENT : 3LAN0201_P005			
NOM DU CLIENT	NUMERO DU DOSSIER		PIECE OU LOCAL
OPH77	3LAN0201_ 20/07/2018		Chambre 1
ELEMENT	DESCRIPTIF DU LABORATOIRE	DATE DE PRELEVEMENT	NOM DE L'OPERATEUR
Enduit / Peinture béton	Enduit plâtreux blanc en vrac + papier en faible quantité non séparable	20/07/2018	BEDEL Gaetan
LOCALISATION		RESULTAT	
Mur A		Amiante non détecté

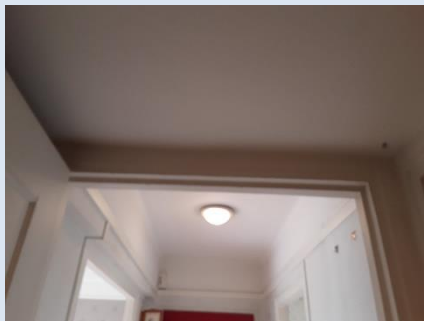
PRELEVEMENT : 3LAN0201_P007			
NOM DU CLIENT	NUMERO DU DOSSIER	PIECE OU LOCAL	
OPH77	3LAN0201_20/07/2018	Couloir	
ELEMENT	DESCRIPTIF DU LABORATOIRE	DATE DE PRELEVEMENT	NOM DE L'OPERATEUR
Enduit / Peinture	Enduit plâtreux blanc en vrac + peinture	20/07/2018	BEDEL Gaetan
LOCALISATION		RESULTAT	
Plafond		Amiante non détecté

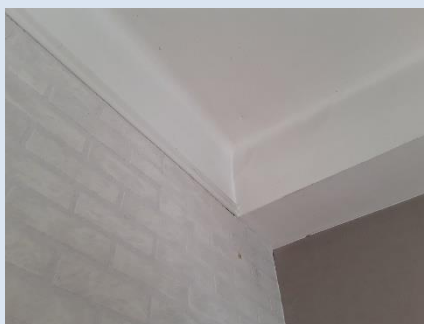
PRELEVEMENT : 3LAN0201_P008			
NOM DU CLIENT	NUMERO DU DOSSIER	PIECE OU LOCAL	
OPH77	3LAN0201_20/07/2018	Séjour	
ELEMENT	DESCRIPTIF DU LABORATOIRE	DATE DE PRELEVEMENT	NOM DE L'OPERATEUR
Enduit / Peinture béton	Enduit plâtreux blanc en vrac + peinture non séparable	20/07/2018	BEDEL Gaetan
LOCALISATION		RESULTAT	
Plafond		Amiante non détecté

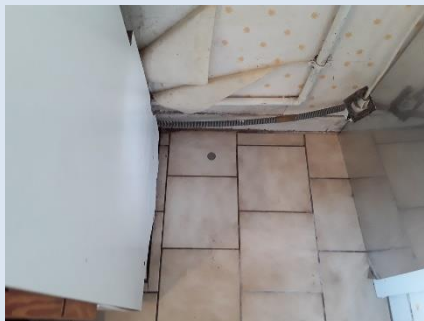
PRELEVEMENT : 3LAN0201_P009			
NOM DU CLIENT	NUMERO DU DOSSIER		PIECE OU LOCAL
OPH77	3LAN0201_20/07/2018		Cuisine
ELEMENT	DESCRIPTIF DU LABORATOIRE	DATE DE PRELEVEMENT	NOM DE L'OPERATEUR
Carrelage	Colle grise + carrelage	20/07/2018	BEDEL Gaetan
LOCALISATION		RESULTAT	
Sol		Amiante non détecté

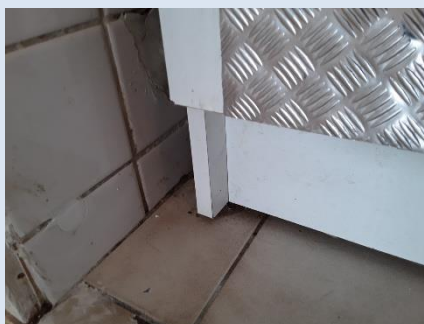
PRELEVEMENT : 3LAN0201_P010			
NOM DU CLIENT	NUMERO DU DOSSIER		PIECE OU LOCAL
OPH77	3LAN0201_20/07/2018		Cuisine
ELEMENT	DESCRIPTIF DU LABORATOIRE	DATE DE PRELEVEMENT	NOM DE L'OPERATEUR
Faïence 1	Colle beige + peintures multiples non séparable + carrelage	20/07/2018	BEDEL Gaetan
LOCALISATION		RESULTAT	
Mur A		Amiante non détecté

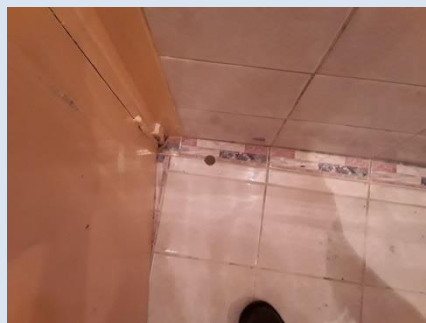
PRELEVEMENT : 3LAN0201_P011			
NOM DU CLIENT	NUMERO DU DOSSIER	PIECE OU LOCAL	
OPH77	3LAN0201_20/07/2018	WC	
ELEMENT	DESCRIPTIF DU LABORATOIRE	DATE DE PRELEVEMENT	NOM DE L'OPERATEUR
Carrelage	Colle grise + joint cassant blanc + carrelage	20/07/2018	BEDEL Gaetan
LOCALISATION		RESULTAT	
Sol		Amiante non détecté

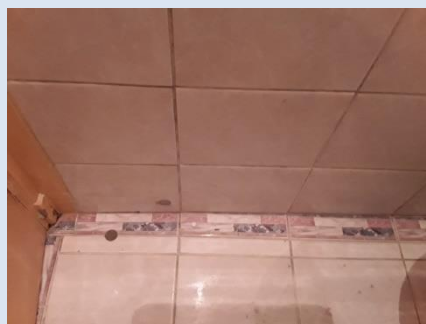
PRELEVEMENT : 3LAN0201_P012			
NOM DU CLIENT	NUMERO DU DOSSIER	PIECE OU LOCAL	
OPH77	3LAN0201_20/07/2018	WC	
ELEMENT	DESCRIPTIF DU LABORATOIRE	DATE DE PRELEVEMENT	NOM DE L'OPERATEUR
Faïence 2	Colle grise + couche plâtreuse blanche + carrelage	20/07/2018	BEDEL Gaetan
LOCALISATION		RESULTAT	
Mur A		Amiante non détecté

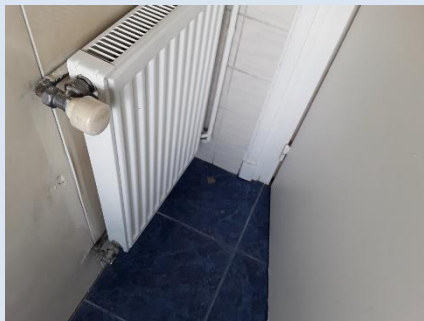
PRELEVEMENT : 3LAN0201_P013

NOM DU CLIENT	NUMERO DU DOSSIER	PIECE OU LOCAL	
OPH77	3LAN0201_ 20/07/2018	Salle de bains	
ELEMENT	DESCRIPTIF DU LABORATOIRE	DATE DE PRELEVEMENT	NOM DE L'OPERATEUR
Carrelage	Colle grise + carrelage	20/07/2018	BEDEL Gaetan
LOCALISATION		RESULTAT	
Sol		Amiante non détecté

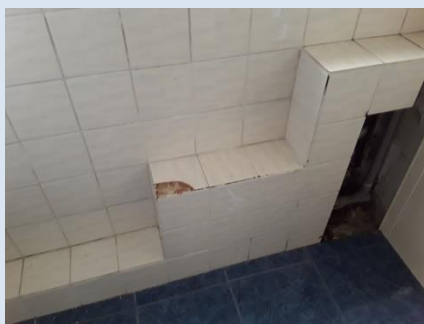
PRELEVEMENT : 3LAN0201_P014

NOM DU CLIENT	NUMERO DU DOSSIER	PIECE OU LOCAL	
OPH77	3LAN0201_ 20/07/2018	Salle de bains	
ELEMENT	DESCRIPTIF DU LABORATOIRE	DATE DE PRELEVEMENT	NOM DE L'OPERATEUR
faïence 3	Colle beige + joint cassant blanc en faible quantité + carrelage	20/07/2018	BEDEL Gaetan
LOCALISATION		RESULTAT	
Mur D		Amiante non détecté

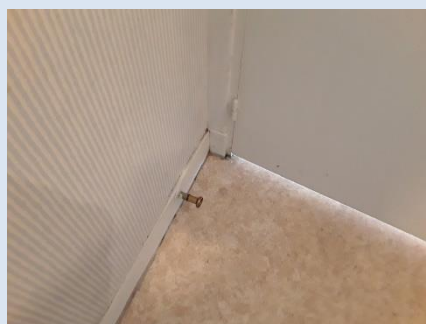
PRELEVEMENT : 3LAN0201_P015

NOM DU CLIENT	NUMERO DU DOSSIER	PIECE OU LOCAL	
OPH77	3LAN0201_20/07/2018	Couloir	
ELEMENT	DESCRIPTIF DU LABORATOIRE	DATE DE PRELEVEMENT	NOM DE L'OPERATEUR
Revêtement souple	Revêtement souple beige + colle polymère jaune non séparable	20/07/2018	BEDEL Gaetan
LOCALISATION		RESULTAT	
Sol		Amiante non détecté

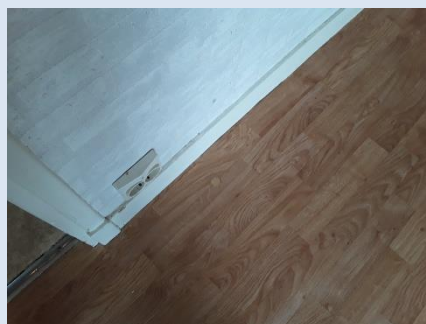
PRELEVEMENT : 3LAN0201_P016

NOM DU CLIENT	NUMERO DU DOSSIER	PIECE OU LOCAL	
OPH77	3LAN0201_20/07/2018	Séjour	
ELEMENT	DESCRIPTIF DU LABORATOIRE	DATE DE PRELEVEMENT	NOM DE L'OPERATEUR
Revêtement souple	Revêtement souple beige + colle polymère jaune non séparable	20/07/2018	BEDEL Gaetan
LOCALISATION		RESULTAT	
Sol		Amiante non détecté

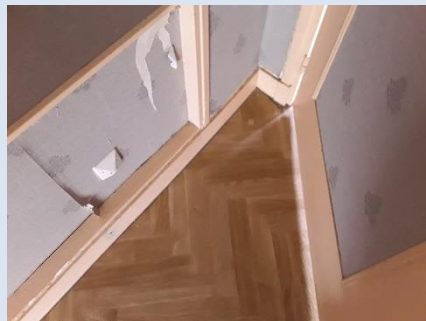
PRELEVEMENT : 3LAN0201_P017			
NOM DU CLIENT	NUMERO DU DOSSIER	PIECE OU LOCAL	
OPH77	3LAN0201_20/07/2018	Chambre 2	
ELEMENT	DESCRIPTIF DU LABORATOIRE	DATE DE PRELEVEMENT	NOM DE L'OPERATEUR
Revêtement souple	Revêtement souple beige	20/07/2018	BEDEL Gaetan
LOCALISATION		RESULTAT	
Sol		Amiante non détecté

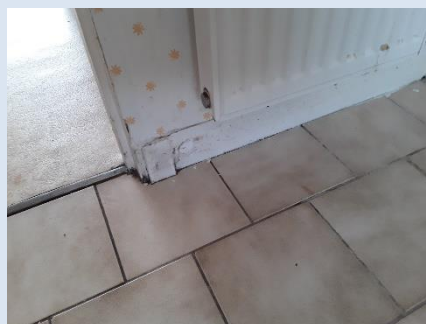
PRELEVEMENT : 3LAN0201_P018			
NOM DU CLIENT	NUMERO DU DOSSIER	PIECE OU LOCAL	
OPH77	3LAN0201_20/07/2018	Cuisine	
ELEMENT	DESCRIPTIF DU LABORATOIRE	DATE DE PRELEVEMENT	NOM DE L'OPERATEUR
Plinthes	Peintures multiples + carrelage	20/07/2018	BEDEL Gaetan
LOCALISATION		RESULTAT	
Mur D		Amiante non détecté
