**Rapport de mission de repérage des matériaux et produits contenant de l'amiante avant  
réalisation de travaux**

11 SQUARE A. RIBOT

77000 MELUN

RAPPORT N° :	3LAN0202	Laboratoire d'Analyses :	ITGA
Repérage réalisé le :	23/05/2019	Adresse laboratoire :	3 RUE ARMAND HERPIN LACROIX - CS 46537 35065 RENNES CEDEX
Accompagnateur :		Numéro d'accréditation :	1-5967
Par :	Yoann IMBERT	Organisme d'assurance professionnelle :	AXA France
N° certificat :	17-1019	Adresse assurance :	313 Terrasses de l'Arche 92727 NANTERRE CEDEX
Date d'obtention :	22/11/2017	N° de contrat d'assurance :	10158549604
Organisme certificateur	ABCIDIA Domaine de Saint Paul - Bat A6 102 route de Limours - 78470 SAINT- REMY-LES-CHEVREUSE	Date de validité :	31/12/2019

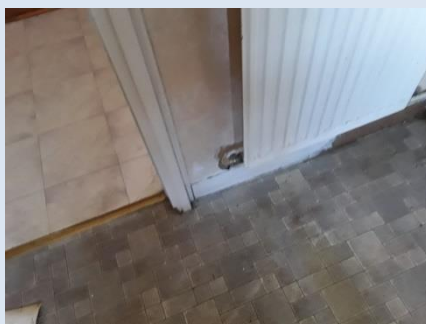
PRELEVEMENT : 3LAN0202P001			
NOM DU CLIENT	NUMERO DU DOSSIER		PIECE OU LOCAL
OPH77	3LAN0202 23/05/2019		Cuisine (RC)
ELEMENT	DESCRIPTIF DU LABORATOIRE	DATE DE PRELEVEMENT	NOM DE L'OPERATEUR
Enduit / Peinture	Enduit plâtreux blanc en vrac + peinture non séparable	23/05/2019	IMBERT Yoann
LOCALISATION		RESULTAT	
Mur D		Amiante non détecté

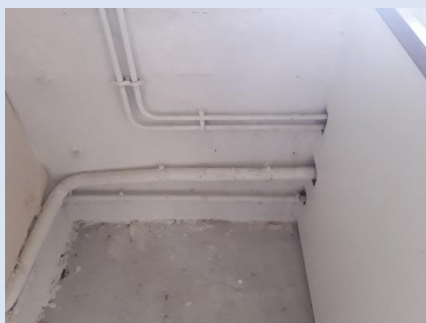
PRELEVEMENT : 3LAN0202P002			
NOM DU CLIENT	NUMERO DU DOSSIER		PIECE OU LOCAL
OPH77	3LAN0202 23/05/2019		Cuisine (RC)
ELEMENT	DESCRIPTIF DU LABORATOIRE	DATE DE PRELEVEMENT	NOM DE L'OPERATEUR
Enduit / Peinture béton	Enduit plâtreux blanc en faible quantité non séparable + peintures multiples en vrac	23/05/2019	IMBERT Yoann
LOCALISATION		RESULTAT	
Mur B		Amiante non détecté

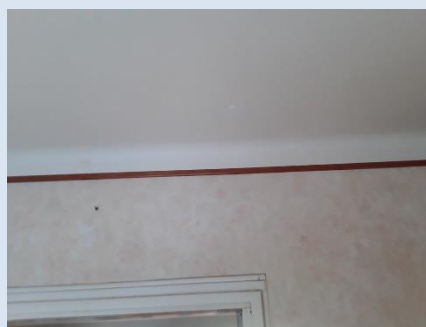
PRELEVEMENT : 3LAN0202P003			
NOM DU CLIENT	NUMERO DU DOSSIER		PIECE OU LOCAL
OPH77	3LAN0202 23/05/2019		Cuisine (RC)
ELEMENT	DESCRIPTIF DU LABORATOIRE	DATE DE PRELEVEMENT	NOM DE L'OPERATEUR
Enduit / Peinture béton	Enduit plâtreux blanc en vrac + peintures multiples non séparable	23/05/2019	IMBERT Yoann
LOCALISATION		RESULTAT	
Plafond		Amiante non détecté

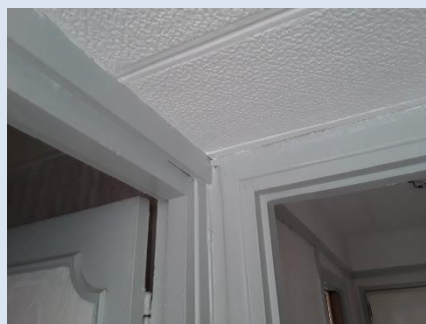
PRELEVEMENT : 3LAN0202P004			
NOM DU CLIENT	NUMERO DU DOSSIER		PIECE OU LOCAL
OPH77	3LAN0202 23/05/2019		Couloir 1 (RC)
ELEMENT	DESCRIPTIF DU LABORATOIRE	DATE DE PRELEVEMENT	NOM DE L'OPERATEUR
Dalle de polystyrènes	Matériau plâtreux blanc en faible quantité non séparable + polystyrène non séparable + peinture	23/05/2019	IMBERT Yoann
LOCALISATION		RESULTAT	
Plafond		Amiante non détecté
