Rapport de mission de repérage des matériaux et produits contenant de l'amiante avant réalisation de travaux

12 SQUARE ALEXANDRE RIBOT

LOGEMENT 1
77000 MELUN

RAPPORT N° :	3LAO0001	Laboratoire d'Analyses :	ITGA
Repérage réalisé le :	03/09/2019	Adresse laboratoire :	3 RUE ARMAND HERPIN LACROIX - CS 46537 35065 RENNES CEDEX
Accompagnateur :		Numéro d'accréditation :	1-5967
Par :	Lyes IZABACHENE	Organisme d'assurance professionnelle :	AXA France
N° certificat :	1378	Adresse assurance :	313 Terrasses de l'Arche 92727 NANTERRE CEDEX
Date d'obtention :	03/09/2015	N° de contrat d'assurance :	10158549604
Organisme certificateur	CEBTP ZAC La Clef Saint Pierre - 12 Avenue Gay Lussac - 78990 ELANCOURT	Date de validité :	31/12/2019

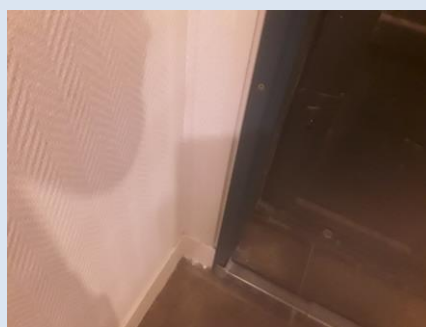
PRELEVEMENT : 3LAO0001P001			
NOM DU CLIENT	NUMERO DU DOSSIER		PIECE OU LOCAL
OPH77	3LAO0001 03/09/2019		Entrée (Rez de chaussée)
ELEMENT	DESCRIPTIF DU LABORATOIRE	DATE DE PRELEVEMENT	NOM DE L'OPERATEUR
Enduit / Peinture béton	Peintures multiples non séparable + toile fibreuse blanche non séparable + enduit plâtreux blanc en vrac non séparable	03/09/2019	IZABACHENE Lyes
LOCALISATION		RESULTAT	
Mur D		Amiante non détecté

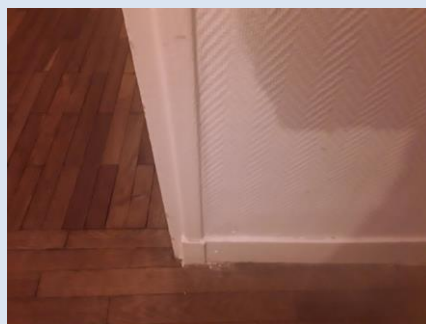
PRELEVEMENT : 3LAO0001P002			
NOM DU CLIENT	NUMERO DU DOSSIER		PIECE OU LOCAL
OPH77	3LAO0001 03/09/2019		Entrée (Rez de chaussée)
ELEMENT	DESCRIPTIF DU LABORATOIRE	DATE DE PRELEVEMENT	NOM DE L'OPERATEUR
Enduit / Peinture	Peintures multiples non séparable + toile fibreuse blanche non séparable + enduit plâtreux blanc en vrac non séparable	03/09/2019	IZABACHENE Lyes
LOCALISATION		RESULTAT	
Mur C		Amiante non détecté

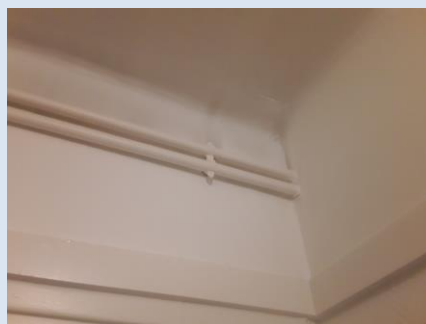
PRELEVEMENT : 3LAO0001P003			
NOM DU CLIENT	NUMERO DU DOSSIER		PIECE OU LOCAL
OPH77	3LAO0001 03/09/2019		Entrée (Rez de chaussée)
ELEMENT	DESCRIPTIF DU LABORATOIRE	DATE DE PRELEVEMENT	NOM DE L'OPERATEUR
Enduit / Peinture	Peintures multiples non séparable + toile fibreuse blanche non séparable + enduit plâtreux blanc en vrac non séparable	03/09/2019	IZABACHENE Lyes
LOCALISATION		RESULTAT	
Plafond		Amiante non détecté

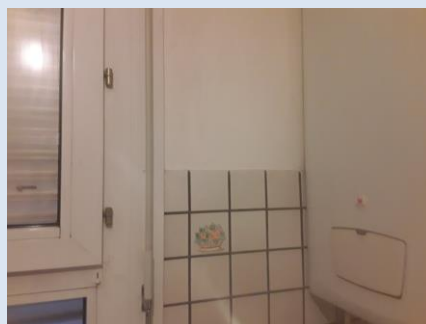
PRELEVEMENT : 3LAO0001P004			
NOM DU CLIENT	NUMERO DU DOSSIER		PIECE OU LOCAL
OPH77	3LAO0001 03/09/2019		Cuisine (Rez de chaussée)
ELEMENT	DESCRIPTIF DU LABORATOIRE	DATE DE PRELEVEMENT	NOM DE L'OPERATEUR
Enduit / Peinture béton	Peinture non séparable + carton non séparable + enduit plâtreux blanc en vrac non séparable	03/09/2019	IZABACHENE Lyes
LOCALISATION		RESULTAT	
Mur D		Amiante non détecté

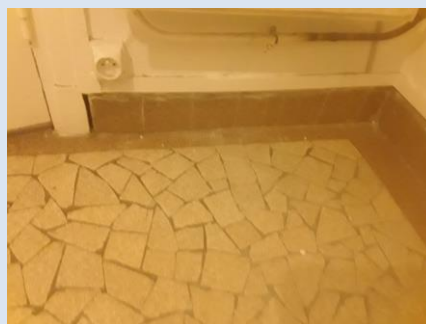
PRELEVEMENT : 3LAO0001P005			
NOM DU CLIENT	NUMERO DU DOSSIER	PIECE OU LOCAL	
OPH77	3LAO0001 03/09/2019	Cuisine (Rez de chaussée)	
ELEMENT	DESCRIPTIF DU LABORATOIRE	DATE DE PRELEVEMENT	NOM DE L'OPERATEUR
Enduit / Peinture	Peintures multiples non séparable + toile fibreuse blanche non séparable + enduit plâtreux blanc en vrac non séparable	03/09/2019	IZABACHENE Lyes
LOCALISATION		RESULTAT	
Mur J		Amiante non détecté

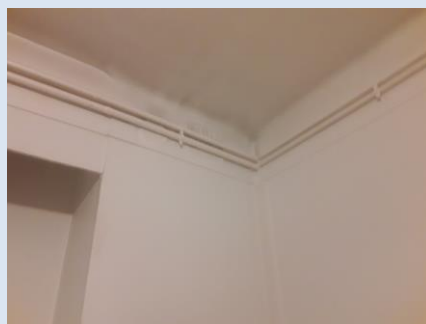
PRELEVEMENT : 3LAO0001P006			
NOM DU CLIENT	NUMERO DU DOSSIER	PIECE OU LOCAL	
OPH77	3LAO0001 03/09/2019	Cuisine (Rez de chaussée)	
ELEMENT	DESCRIPTIF DU LABORATOIRE	DATE DE PRELEVEMENT	NOM DE L'OPERATEUR
Enduit / Peinture	Peinture non séparable + enduit plâtreux blanc en vrac non séparable	03/09/2019	IZABACHENE Lyes
LOCALISATION		RESULTAT	
Plafond		Amiante non détecté

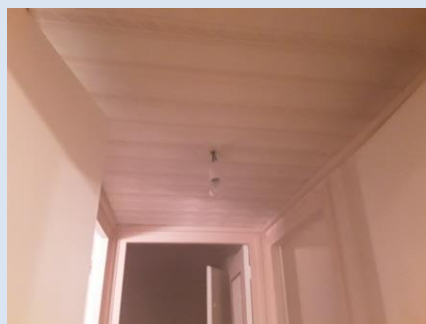
PRELEVEMENT : 3LAO0001P007			
NOM DU CLIENT	NUMERO DU DOSSIER		PIECE OU LOCAL
OPH77	3LAO0001 03/09/2019		Dégagement (Rez de chaussée)
ELEMENT	DESCRIPTIF DU LABORATOIRE	DATE DE PRELEVEMENT	NOM DE L'OPERATEUR
Enduit / Peinture plaque de plâtre	Peintures multiples non séparable + papier non séparable + enduit plâtreux blanc en vrac non séparable	03/09/2019	IZABACHENE Lyes
LOCALISATION		RESULTAT	
Plafond		Amiante non détecté
