## Rapport de mission de repérage des matériaux et produits contenant de l'amiante avant réalisation de travaux

12 SQUARE A RIBOT

77000 MELUN

RAPPORT N° :	3LAO0302	Laboratoire d'Analyses :	ITGA
Repérage réalisé le :	22/11/2019	Adresse laboratoire :	3 RUE ARMAND HERPIN LACROIX - CS 46537 35065 RENNES CEDEX
Accompagnateur :		Numéro d'accréditation :	1-5967
Par :	Abdessamad RHENZOUR	Organisme d'assurance professionnelle :	AXA France
N° certificat :	DTI3342	Adresse assurance :	313 Terrasses de l'Arche 92727 NANTERRE CEDEX
Date d'obtention :	23/11/2017	N° de contrat d'assurance :	10158549604
Organisme certificateur	DEKRA 5 avenue Garlande - 92220 BAGNEUX	Date de validité :	31/12/2019

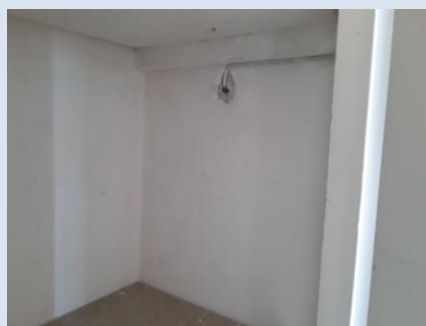
PRELEVEMENT : 3LAO0302P003			
NOM DU CLIENT	NUMERO DU DOSSIER	PIECE OU LOCAL	
HABITAT 77-OPH DE SEINE ET MARNE	3LAO0302 22/11/2019	Placard 2 (R+3)	
ELEMENT	DESCRIPTIF DU LABORATOIRE	DATE DE PRELEVEMENT	NOM DE L'OPERATEUR
Enduit / Peinture	Peinture non séparable + enduit plâtreux blanc en vrac + matériau gris en faible quantité en vrac non séparable	22/11/2019	RHENZOUR Abdessamad
LOCALISATION		RESULTAT	
Mur C		Amiante non détecté

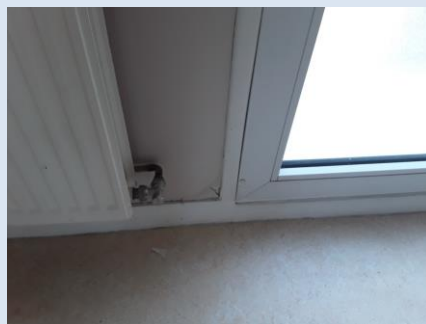
PRELEVEMENT : 3LAO0302P004			
NOM DU CLIENT	NUMERO DU DOSSIER	PIECE OU LOCAL	
HABITAT 77-OPH DE SEINE ET MARNE	3LAO0302 22/11/2019	Chambre 1 (R+3)	
ELEMENT	DESCRIPTIF DU LABORATOIRE	DATE DE PRELEVEMENT	NOM DE L'OPERATEUR
Enduit / Peinture béton	Peinture en faible quantité non séparable + papier non séparable + enduit plâtreux blanc en vrac	22/11/2019	RHENZOUR Abdessamad
LOCALISATION		RESULTAT	
Mur B		Amiante non détecté
