## Rapport de mission de repérage des matériaux et produits contenant de l'amiante avant réalisation de travaux

Norme NF X 46-020 V .2017

8 Rue J. Ferry - Logement 1 - ESC AP - R+1

RAPPORT N° :	3LAP0101	Laboratoire d'Analyses :	ITGA
Repérage réalisé le :	05/12/2019	Adresse laboratoire :	3 RUE ARMAND HERPIN LACROIX - CS 46537 35065 RENNES CEDEX
Accompagnateur :		Numéro d'accréditation :	1-5967
Par :	Lionel HOZE	Organisme d'assurance professionnelle :	AXA France
N° certificat :	C041-SE09-2017	Adresse assurance :	313 Terrasses de l'Arche 92727 NANTERRE CEDEX
Date d'obtention :	07/11/2017	N° de contrat d'assurance :	10158549604
Organisme certificateur	Qualit'Compétences Certifications 16 rue Villas - 57100 THIONVILLE	Date de validité :	31/12/2019

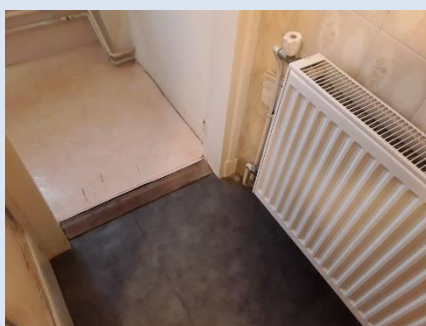
PRELEVEMENT : 3LAP0101P001			
NOM DU CLIENT	NUMERO DU DOSSIER	PIECE OU LOCAL	
HABITAT 77-OPH DE SEINE ET MARNE	3LAP0101 05/12/2019	Salle d'eau (R+1)	
ELEMENT	DESCRIPTIF DU LABORATOIRE	DATE DE PRELEVEMENT	NOM DE L'OPERATEUR
Colle	Revêtement cassant noir + colle polymère jaune non séparable	05/12/2019	HOZE Lionel
LOCALISATION		RESULTAT	
Sol		Fr1:Amiante non détecté

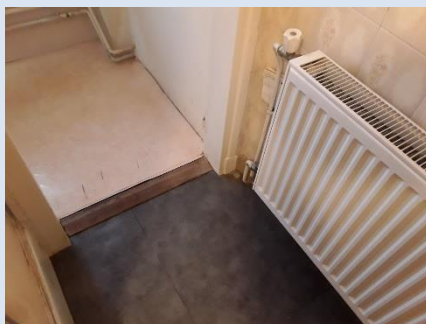
PRELEVEMENT : 3LAP0101P001			
NOM DU CLIENT	NUMERO DU DOSSIER	PIECE OU LOCAL	
HABITAT 77-OPH DE SEINE ET MARNE	3LAP0101 05/12/2019	Salle d'eau (R+1)	
ELEMENT	DESCRIPTIF DU LABORATOIRE	DATE DE PRELEVEMENT	NOM DE L'OPERATEUR
Colle	Revêtement souple beige	05/12/2019	HOZE Lionel
LOCALISATION		RESULTAT	
Sol		Fr2:Amiante non détecté

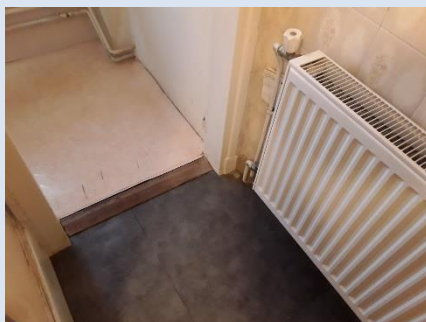
PRELEVEMENT : 3LAP0101P001			
NOM DU CLIENT	NUMERO DU DOSSIER	PIECE OU LOCAL	
HABITAT 77-OPH DE SEINE ET MARNE	3LAP0101 05/12/2019	Salle d'eau (R+1)	
ELEMENT	DESCRIPTIF DU LABORATOIRE	DATE DE PRELEVEMENT	NOM DE L'OPERATEUR
Colle	Colle polymère jaune	05/12/2019	HOZE Lionel
LOCALISATION		RESULTAT	
Sol		Fr3:Amiante non détecté

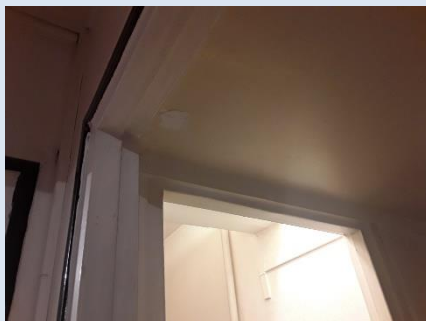
PRELEVEMENT : 3LAP0101P002			
NOM DU CLIENT	NUMERO DU DOSSIER	PIECE OU LOCAL	
HABITAT 77-OPH DE SEINE ET MARNE	3LAP0101 05/12/2019	Couloir (R+1)	
ELEMENT	DESCRIPTIF DU LABORATOIRE	DATE DE PRELEVEMENT	NOM DE L'OPERATEUR
Enduit / Peinture	Peintures multiples non séparable + enduit plâtreux blanc	05/12/2019	HOZE Lionel
LOCALISATION		RESULTAT	
Plafond		Amiante non détecté

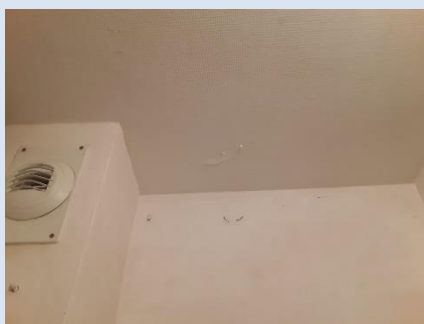
PRELEVEMENT : 3LAP0101P003			
NOM DU CLIENT	NUMERO DU DOSSIER	PIECE OU LOCAL	
HABITAT 77-OPH DE SEINE ET MARNE	3LAP0101 05/12/2019	Cuisine (R+1)	
ELEMENT	DESCRIPTIF DU LABORATOIRE	DATE DE PRELEVEMENT	NOM DE L'OPERATEUR
Enduit / Peinture	Peinture non séparable + enduit blanc	05/12/2019	HOZE Lionel
LOCALISATION		RESULTAT	
Plafond		Amiante non détecté

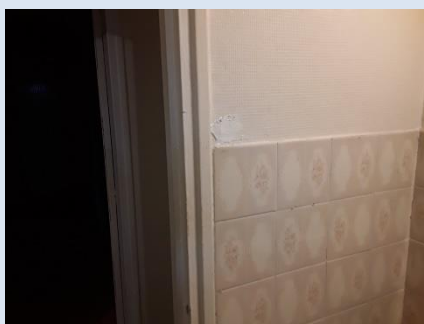
PRELEVEMENT : 3LAP0101P004			
NOM DU CLIENT	NUMERO DU DOSSIER	PIECE OU LOCAL	
HABITAT 77-OPH DE SEINE ET MARNE	3LAP0101 05/12/2019	Salle d'eau (R+1)	
ELEMENT	DESCRIPTIF DU LABORATOIRE	DATE DE PRELEVEMENT	NOM DE L'OPERATEUR
Enduit / Peinture	Peintures multiples non séparable + toile fibreuse blanche non séparable + papier non séparable + enduit blanc	05/12/2019	HOZE Lionel
LOCALISATION		RESULTAT	
Mur D		Amiante non détecté

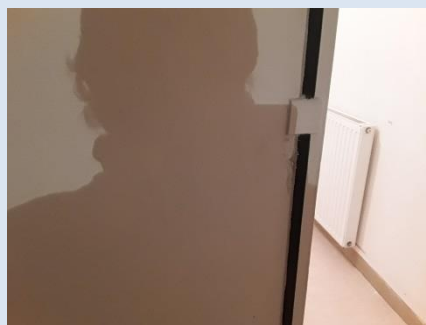
PRELEVEMENT : 3LAP0101P005			
NOM DU CLIENT	NUMERO DU DOSSIER		PIECE OU LOCAL
HABITAT 77-OPH DE SEINE ET MARNE	3LAP0101 05/12/2019		Entrée (R+1)
ELEMENT	DESCRIPTIF DU LABORATOIRE	DATE DE PRELEVEMENT	NOM DE L'OPERATEUR
Enduit / Peinture	Peintures multiples non séparable + papier non séparable + enduit compact blanc	05/12/2019	HOZE Lionel
LOCALISATION		RESULTAT	
Mur A		Amiante non détecté	
EMPLACEMENT

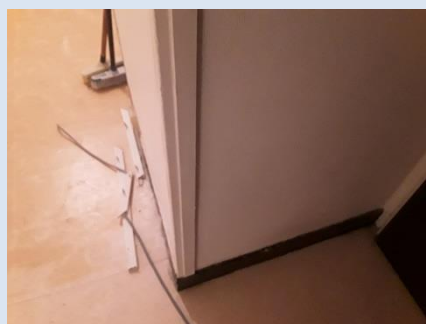
PRELEVEMENT : 3LAP0101P006			
NOM DU CLIENT	NUMERO DU DOSSIER		PIECE OU LOCAL
HABITAT 77-OPH DE SEINE ET MARNE	3LAP0101 05/12/2019		Couloir (R+1)
ELEMENT	DESCRIPTIF DU LABORATOIRE	DATE DE PRELEVEMENT	NOM DE L'OPERATEUR
Enduit / Peinture	Peintures multiples non séparable + papier non séparable + enduit blanc	05/12/2019	HOZE Lionel
LOCALISATION		RESULTAT	
Mur C		Amiante non détecté	
EMPLACEMENT

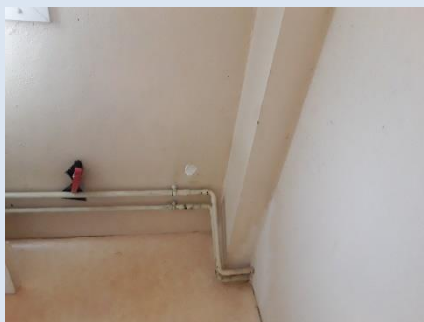
PRELEVEMENT : 3LAP0101P007			
NOM DU CLIENT	NUMERO DU DOSSIER	PIECE OU LOCAL	
HABITAT 77-OPH DE SEINE ET MARNE	3LAP0101 05/12/2019	Buanderie (R+1)	
ELEMENT	DESCRIPTIF DU LABORATOIRE	DATE DE PRELEVEMENT	NOM DE L'OPERATEUR
Enduit / Peinture	Papier	05/12/2019	HOZE Lionel
LOCALISATION		RESULTAT	
Mur B		Fr1:Amiante non détecté

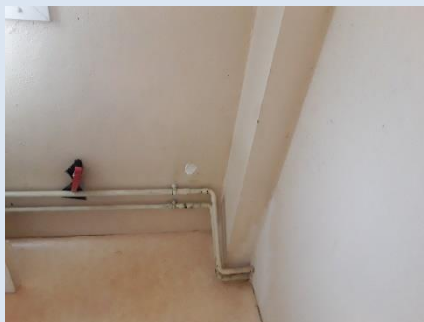
PRELEVEMENT : 3LAP0101P007			
NOM DU CLIENT	NUMERO DU DOSSIER	PIECE OU LOCAL	
HABITAT 77-OPH DE SEINE ET MARNE	3LAP0101 05/12/2019	Buanderie (R+1)	
ELEMENT	DESCRIPTIF DU LABORATOIRE	DATE DE PRELEVEMENT	NOM DE L'OPERATEUR
Enduit / Peinture	Peinture non séparable + enduit blanc	05/12/2019	HOZE Lionel
LOCALISATION		RESULTAT	
Mur B		Fr2:Amiante non détecté

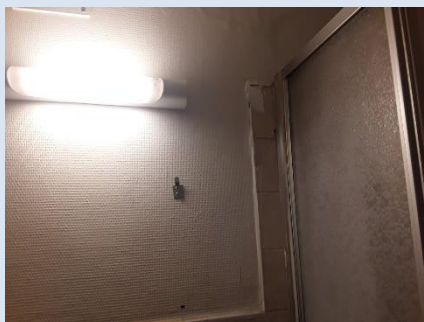
PRELEVEMENT : 3LAP0101P008			
NOM DU CLIENT	NUMERO DU DOSSIER	PIECE OU LOCAL	
HABITAT 77-OPH DE SEINE ET MARNE	3LAP0101 05/12/2019	Salle d'eau (R+1)	
ELEMENT	DESCRIPTIF DU LABORATOIRE	DATE DE PRELEVEMENT	NOM DE L'OPERATEUR
Colle faïence	Peinture	05/12/2019	HOZE Lionel
LOCALISATION		RESULTAT	
Mur A		Fr1:Amiante non détecté

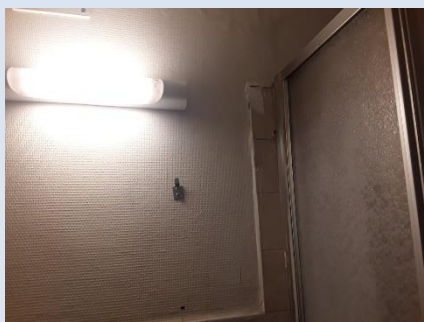
PRELEVEMENT : 3LAP0101P008			
NOM DU CLIENT	NUMERO DU DOSSIER	PIECE OU LOCAL	
HABITAT 77-OPH DE SEINE ET MARNE	3LAP0101 05/12/2019	Salle d'eau (R+1)	
ELEMENT	DESCRIPTIF DU LABORATOIRE	DATE DE PRELEVEMENT	NOM DE L'OPERATEUR
Colle faïence	Carrelage	05/12/2019	HOZE Lionel
LOCALISATION		RESULTAT	
Mur A		Fr2:Amiante non détecté

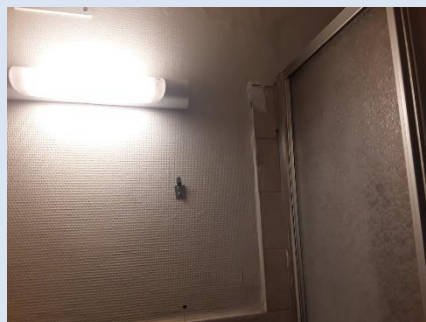
PRELEVEMENT : 3LAP0101P008			
NOM DU CLIENT	NUMERO DU DOSSIER	PIECE OU LOCAL	
HABITAT 77-OPH DE SEINE ET MARNE	3LAP0101 05/12/2019	Salle d'eau (R+1)	
ELEMENT	DESCRIPTIF DU LABORATOIRE	DATE DE PRELEVEMENT	NOM DE L'OPERATEUR
Colle faïence	Colle beige	05/12/2019	HOZE Lionel
LOCALISATION		RESULTAT	
Mur A		Fr3:Amiante non détecté

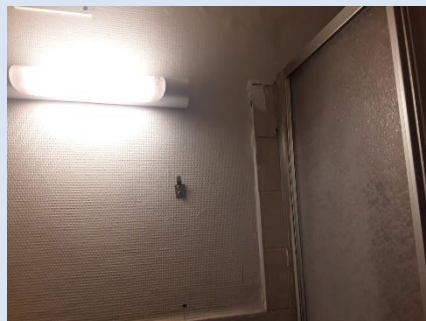
PRELEVEMENT : 3LAP0101P008			
NOM DU CLIENT	NUMERO DU DOSSIER	PIECE OU LOCAL	
HABITAT 77-OPH DE SEINE ET MARNE	3LAP0101 05/12/2019	Salle d'eau (R+1)	
ELEMENT	DESCRIPTIF DU LABORATOIRE	DATE DE PRELEVEMENT	NOM DE L'OPERATEUR
Colle faïence	Colle polymère jaune non séparable + ragréage rose	05/12/2019	HOZE Lionel
LOCALISATION		RESULTAT	
Mur A		Fr4:Amiante non détecté

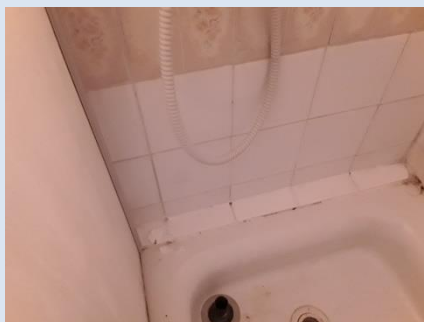
PRELEVEMENT : 3LAP0101P009			
NOM DU CLIENT	NUMERO DU DOSSIER	PIECE OU LOCAL	
HABITAT 77-OPH DE SEINE ET MARNE	3LAP0101 05/12/2019	Salle d'eau (R+1)	
ELEMENT	DESCRIPTIF DU LABORATOIRE	DATE DE PRELEVEMENT	NOM DE L'OPERATEUR
Colle faïence	Carrelage	05/12/2019	HOZE Lionel
LOCALISATION		RESULTAT	
Mur B		Fr1:Amiante non détecté

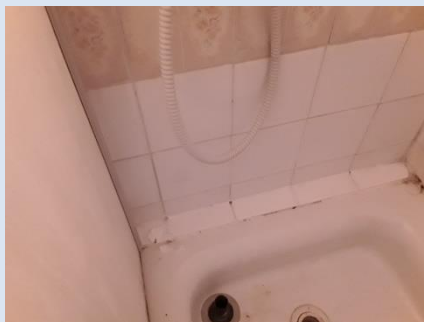
PRELEVEMENT : 3LAP0101P009			
NOM DU CLIENT	NUMERO DU DOSSIER	PIECE OU LOCAL	
HABITAT 77-OPH DE SEINE ET MARNE	3LAP0101 05/12/2019	Salle d'eau (R+1)	
ELEMENT	DESCRIPTIF DU LABORATOIRE	DATE DE PRELEVEMENT	NOM DE L'OPERATEUR
Colle faïence	Colle beige	05/12/2019	HOZE Lionel
LOCALISATION		RESULTAT	
Mur B		Fr2:Amiante non détecté

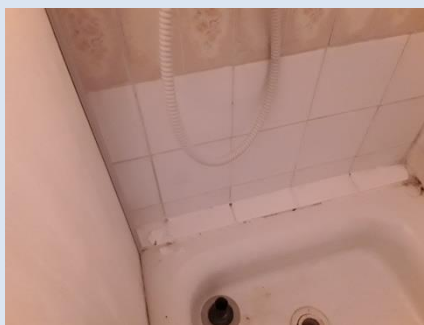
PRELEVEMENT : 3LAP0101P009			
NOM DU CLIENT	NUMERO DU DOSSIER	PIECE OU LOCAL	
HABITAT 77-OPH DE SEINE ET MARNE	3LAP0101 05/12/2019	Salle d'eau (R+1)	
ELEMENT	DESCRIPTIF DU LABORATOIRE	DATE DE PRELEVEMENT	NOM DE L'OPERATEUR
Colle faïence	Couche plâtreuse beige non séparable + peinture	05/12/2019	HOZE Lionel
LOCALISATION		RESULTAT	
Mur B		Fr3:Amiante non détecté	
EMPLACEMENT
