## Rapport de mission de repérage des matériaux et produits contenant de l'amiante avant réalisation de travaux

Norme NF X 46-020 V .2017

8 RUE JULES FERRY

77000 MELUN

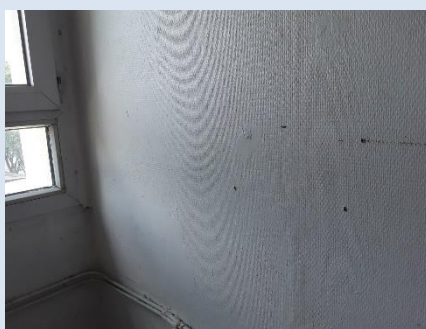
PRELEVEMENT : 3LAP0401P001			
NOM DU CLIENT	NUMERO DU DOSSIER		PIECE OU LOCAL
OPH77	3LAP0401 11/07/2019		Cuisine (Rez de chaussée)
ELEMENT	DESCRIPTIF DU LABORATOIRE	DATE DE PRELEVEMENT	NOM DE L'OPERATEUR
Enduit / Peinture	Matériau de type peinture (vert) ; matériau de type peinture (beige) ; matériau semi-dur de type plâtre (blanc)	11/07/2019	AINA Rachid
LOCALISATION		RESULTAT	
Mur C		Amiante Non Detecte

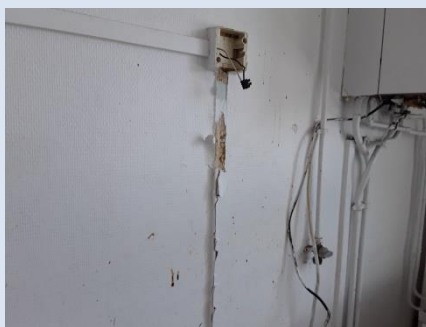
PRELEVEMENT : 3LAP0401P002			
NOM DU CLIENT	NUMERO DU DOSSIER		PIECE OU LOCAL
OPH77	3LAP0401 11/07/2019		Cuisine (Rez de chaussée)
ELEMENT	DESCRIPTIF DU LABORATOIRE	DATE DE PRELEVEMENT	NOM DE L'OPERATEUR
Enduit / Peinture béton	Matériau semi-dur de type plâtre (blanc)	11/07/2019	AINA Rachid
LOCALISATION		RESULTAT	
Mur A		Amiante Non Detecte

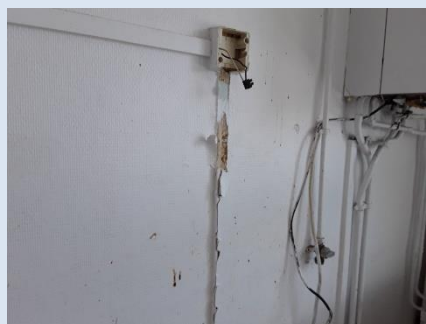
PRELEVEMENT : 3LAP0401P002			
NOM DU CLIENT	NUMERO DU DOSSIER		PIECE OU LOCAL
OPH77	3LAP0401 11/07/2019		Cuisine (Rez de chaussée)
ELEMENT	DESCRIPTIF DU LABORATOIRE	DATE DE PRELEVEMENT	NOM DE L'OPERATEUR
Enduit / Peinture béton	Matériau de type peinture (vert) ; matériau de type peinture (beige) ; matériau semi-dur de type plâtre (blanc)	11/07/2019	AINA Rachid
LOCALISATION		RESULTAT	
Mur A		Amiante Non Detecte

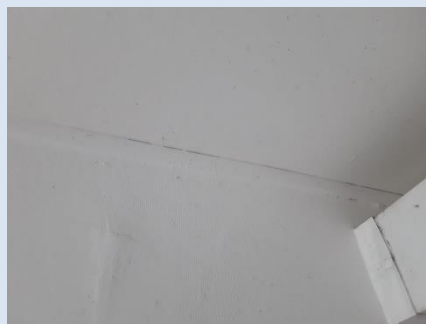
PRELEVEMENT : 3LAP0401P003			
NOM DU CLIENT	NUMERO DU DOSSIER		PIECE OU LOCAL
OPH77	3LAP0401 11/07/2019		Cuisine (Rez de chaussée)
ELEMENT	DESCRIPTIF DU LABORATOIRE	DATE DE PRELEVEMENT	NOM DE L'OPERATEUR
Enduit / Peinture béton	Matériau de type peinture (blanc) ; matériau de type peinture (beige) ; matériau semi-dur (beige) ; matériau semi-dur (blanc)	11/07/2019	AINA Rachid
LOCALISATION		RESULTAT	
Plafond		Amiante Non Detecte

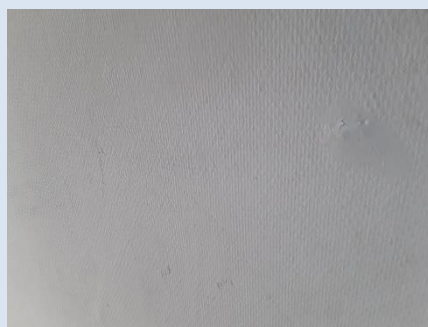
PRELEVEMENT : 3LAP0401P004			
NOM DU CLIENT	NUMERO DU DOSSIER		PIECE OU LOCAL
OPH77	3LAP0401 11/07/2019		Séjour (NC)
ELEMENT	DESCRIPTIF DU LABORATOIRE	DATE DE PRELEVEMENT	NOM DE L'OPERATEUR
Enduit / Peinture	Matériau de type peinture (blanc) ; matériau semi-dur de type plâtre (blanc)	11/07/2019	AINA Rachid
LOCALISATION		RESULTAT	
Mur G		Amiante Non Detecte

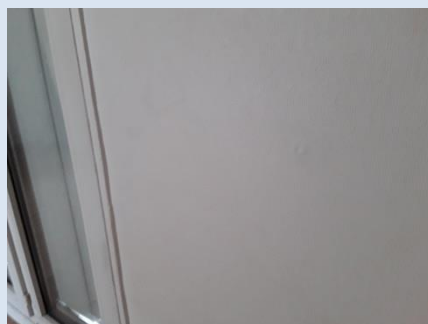
PRELEVEMENT : 3LAP0401P005			
NOM DU CLIENT	NUMERO DU DOSSIER		PIECE OU LOCAL
OPH77	3LAP0401 11/07/2019		Séjour (Rez de chaussée)
ELEMENT	DESCRIPTIF DU LABORATOIRE	DATE DE PRELEVEMENT	NOM DE L'OPERATEUR
Enduit / Peinture béton	Matériau semi-dur de type plâtre (blanc)	11/07/2019	AINA Rachid
LOCALISATION		RESULTAT	
Mur B		Amiante Non Detecte

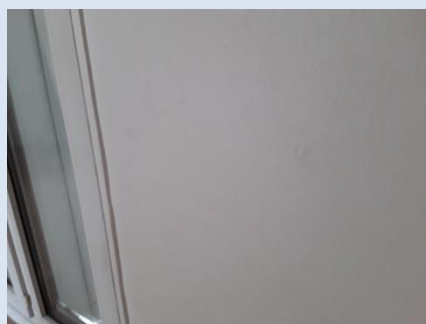
PRELEVEMENT : 3LAP0401P005			
NOM DU CLIENT	NUMERO DU DOSSIER		PIECE OU LOCAL
OPH77	3LAP0401 11/07/2019		Séjour (Rez de chaussée)
ELEMENT	DESCRIPTIF DU LABORATOIRE	DATE DE PRELEVEMENT	NOM DE L'OPERATEUR
Enduit / Peinture béton	Matériau de type peinture (blanc) ; matériau semi-dur de type plâtre (blanc)	11/07/2019	AINA Rachid
LOCALISATION		RESULTAT	
Mur B		Amiante Non Detecte

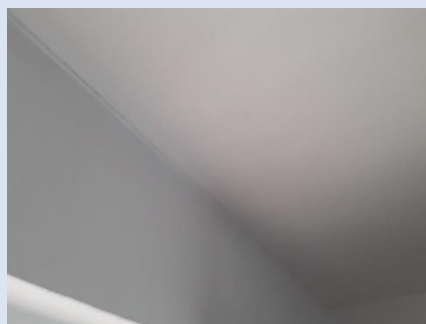
PRELEVEMENT : 3LAP0401P006			
NOM DU CLIENT	NUMERO DU DOSSIER		PIECE OU LOCAL
OPH77	3LAP0401 11/07/2019		Séjour (Rez de chaussée)
ELEMENT	DESCRIPTIF DU LABORATOIRE	DATE DE PRELEVEMENT	NOM DE L'OPERATEUR
Enduit / Peinture béton	Matériau de type peinture (blanc) ; matériau semi-dur (beige) ; matériau de type peinture (beige) ; matériau semi-dur (blanc)	11/07/2019	AINA Rachid
LOCALISATION		RESULTAT	
Plafond		Amiante Non Detecte
