## Rapport de mission de repérage des matériaux et produits contenant de l'amiante avant réalisation de travaux

12 RUE JULES FERRY

77000 MELUN

**Rapport N° : 3LAR0101 09/01/2019**

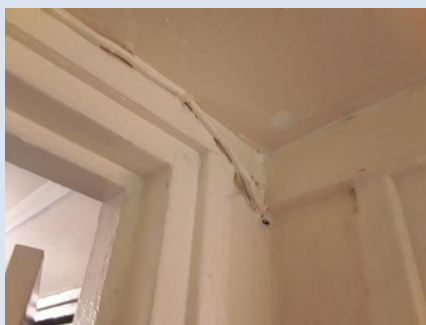
PRELEVEMENT : 3LAR0101P001			
NOM DU CLIENT	NUMERO DU DOSSIER		PIECE OU LOCAL
OPH77	3LAR0101 09/01/2019		Couloir (RC)
ELEMENT	DESCRIPTIF DU LABORATOIRE	DATE DE PRELEVEMENT	NOM DE L'OPERATEUR
Plâtre	Peinture non séparable + enduit plâtreux blanc	09/01/2019	JULIEN Mickaël
LOCALISATION		RESULTAT	
Plafond		Amiante non détecté

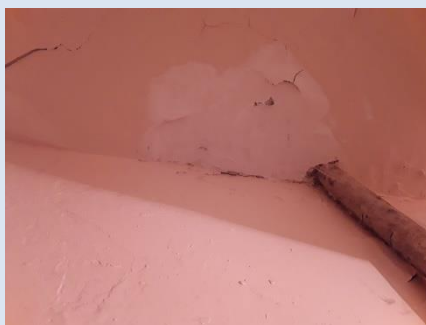
PRELEVEMENT : 3LAR0101P002			
NOM DU CLIENT	NUMERO DU DOSSIER		PIECE OU LOCAL
OPH77	3LAR0101 09/01/2019		WC (RC)
ELEMENT	DESCRIPTIF DU LABORATOIRE	DATE DE PRELEVEMENT	NOM DE L'OPERATEUR
Enduit béton	Peintures multiples non séparable + enduit plâtreux blanc	09/01/2019	JULIEN Mickaël
LOCALISATION		RESULTAT	
Plafond		Amiante non détecté

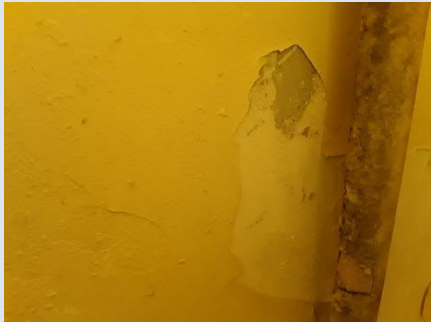
PRELEVEMENT : 3LAR0101P003			
NOM DU CLIENT	NUMERO DU DOSSIER	PIECE OU LOCAL	
OPH77	3LAR0101 09/01/2019	WC (RC)	
ELEMENT	DESCRIPTIF DU LABORATOIRE	DATE DE PRELEVEMENT	NOM DE L'OPERATEUR
Enduit	Peinture non séparable + enduit plâtreux blanc	09/01/2019	JULIEN Mickaël
LOCALISATION		RESULTAT	
Mur C		Amiante non détecté	
EMPLACEMENT

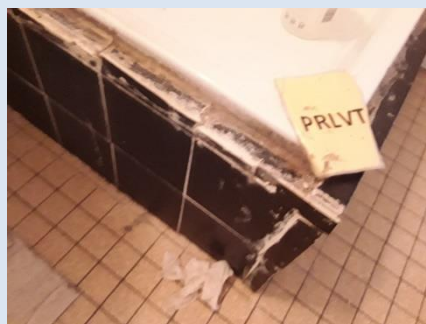
PRELEVEMENT : 3LAR0101P005			
NOM DU CLIENT	NUMERO DU DOSSIER		PIECE OU LOCAL
OPH77	3LAR0101 09/01/2019		Salle de bains (RC)
ELEMENT	DESCRIPTIF DU LABORATOIRE	DATE DE PRELEVEMENT	NOM DE L'OPERATEUR
Colle faïence	Matériau souple incolore + carrelage + colle beige avec poussières + ragréage gris non séparable	09/01/2019	JULIEN Mickaël
LOCALISATION		RESULTAT	
Bac à douche		Amiante non détecté

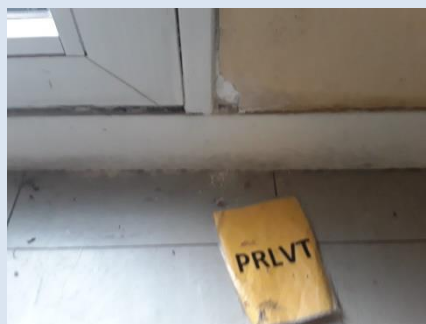
PRELEVEMENT : 3LAR0101P006			
NOM DU CLIENT	NUMERO DU DOSSIER		PIECE OU LOCAL
OPH77	3LAR0101 09/01/2019		Chambre 1 (RC)
ELEMENT	DESCRIPTIF DU LABORATOIRE	DATE DE PRELEVEMENT	NOM DE L'OPERATEUR
Enduit béton	Peinture non séparable + enduit plâtreux blanc	09/01/2019	JULIEN Mickaël
LOCALISATION		RESULTAT	
Mur B		Amiante non détecté

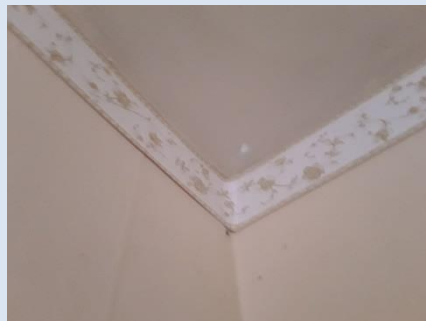
PRELEVEMENT : 3LAR0101P007			
NOM DU CLIENT	NUMERO DU DOSSIER		PIECE OU LOCAL
OPH77	3LAR0101 09/01/2019		Chambre 1 (RC)
ELEMENT	DESCRIPTIF DU LABORATOIRE	DATE DE PRELEVEMENT	NOM DE L'OPERATEUR
Enduit	Peinture non séparable + enduit plâtreux blanc	09/01/2019	JULIEN Mickaël
LOCALISATION		RESULTAT	
Plafond		Amiante non détecté

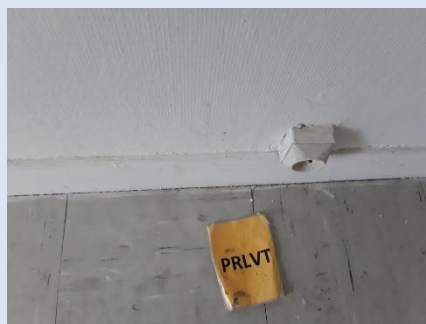
PRELEVEMENT : 3LAR0101P008			
NOM DU CLIENT	NUMERO DU DOSSIER		PIECE OU LOCAL
OPH77	3LAR0101 09/01/2019		Chambre 2 (RC)
ELEMENT	DESCRIPTIF DU LABORATOIRE	DATE DE PRELEVEMENT	NOM DE L'OPERATEUR
Plâtre	Peinture non séparable + enduit plâtreux blanc avec couche cartonnée	09/01/2019	JULIEN Mickaël
LOCALISATION		RESULTAT	
Mur E		Amiante non détecté

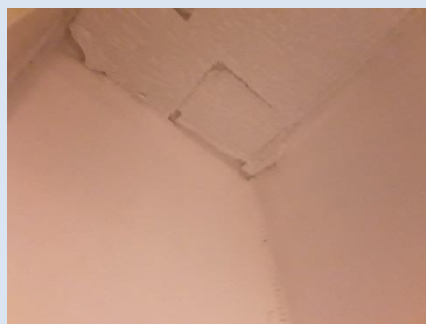
PRELEVEMENT : 3LAR0101P009			
NOM DU CLIENT	NUMERO DU DOSSIER		PIECE OU LOCAL
OPH77	3LAR0101 09/01/2019		Chambre 3 (RC)
ELEMENT	DESCRIPTIF DU LABORATOIRE	DATE DE PRELEVEMENT	NOM DE L'OPERATEUR
Colle polystyrène	Polystyrène blanc + colle polymère jaune non séparable + matériau plâtreux blanc non séparable	09/01/2019	JULIEN Mickaël
LOCALISATION		RESULTAT	
Plafond		Amiante non détecté

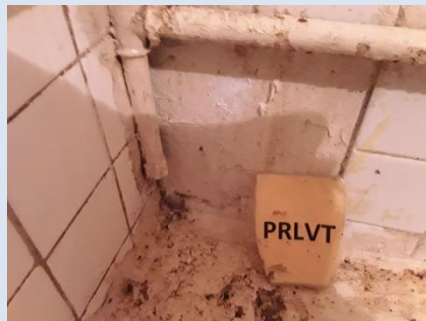
PRELEVEMENT : 3LAR0101P011			
NOM DU CLIENT	NUMERO DU DOSSIER		PIECE OU LOCAL
OPH77	3LAR0101 09/01/2019		Cuisine (RC)
ELEMENT	DESCRIPTIF DU LABORATOIRE	DATE DE PRELEVEMENT	NOM DE L'OPERATEUR
Enduit béton	Peinture non séparable + enduit plâtreux blanc	09/01/2019	JULIEN Mickaël
LOCALISATION		RESULTAT	
Mur B		Amiante non détecté

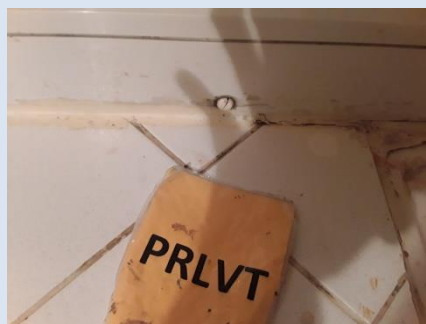
PIECE	ETAGE	ELEMENTS	DESCRIPTIF LABORATOIRE	REPERAGE	Echantillon	METHODE	ETAT	RESULTAT
Cuisine	RC	Colle faïence	Colle grise hétérogène avec poussières	Paillasse	3LAR0101P012	RESULTAT ANALYSE	BON ETAT	Fr1:Amiante détecté (Chrysotile)
Cuisine	RC	Colle faïence	Colle grise + couche plâtreuse blanche avec couche cartonnée	Mur B	3LAR0101P013	RESULTAT ANALYSE	DEGRADATION PARTIELLE	Fr1:Amiante détecté (Chrysotile)

PRELEVEMENT : 3LAR0101P012			
NOM DU CLIENT	NUMERO DU DOSSIER		PIECE OU LOCAL
OPH77	3LAR0101 09/01/2019		Cuisine (RC)
ELEMENT	DESCRIPTIF DU LABORATOIRE	DATE DE PRELEVEMENT	NOM DE L'OPERATEUR
Colle faïence	Colle grise hétérogène avec poussières	09/01/2019	JULIEN Mickaël
LOCALISATION		RESULTAT	
Paillasse		Fr1:Amiante détecté (Chrysotile)

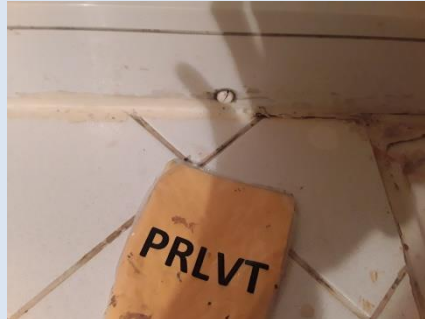
PRELEVEMENT : 3LAR0101P012			
NOM DU CLIENT	NUMERO DU DOSSIER	PIECE OU LOCAL	
OPH77	3LAR0101 09/01/2019	Cuisine (RC)	
ELEMENT	DESCRIPTIF DU LABORATOIRE	DATE DE PRELEVEMENT	NOM DE L'OPERATEUR
Colle faïence	Carrelage	09/01/2019	JULIEN Mickaël
LOCALISATION		RESULTAT	
Paillasse		Fr2:Amiante non détecté

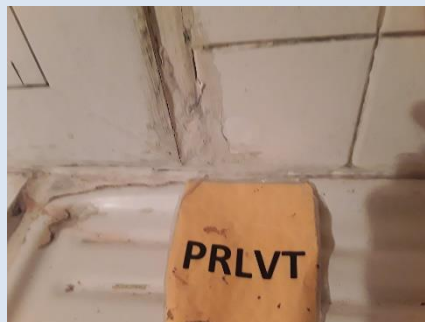
PIECE	ETAGE	ELEMENTS	DESCRIPTIF LABORATOIRE	Echantillon	REPERAGE	ETAT	RESULTAT
Cuisine	RC	Colle faïence	Colle grise hétérogène avec poussières	3LAR0101P012	Paillasse	BON ETAT	Fr1:Amiante détecté (Chrysotile)
Cuisine	RC	Colle faïence	Colle grise + couche plâtrée blanche avec couche cartonnée	3LAR0101P013	Mur B	DEGRADATION PARTIELLE	Fr1:Amiante détecté (Chrysotile)

PRELEVEMENT : 3LAR0101P013			
NOM DU CLIENT	NUMERO DU DOSSIER	PIECE OU LOCAL	
OPH77	3LAR0101 09/01/2019	Cuisine (RC)	
ELEMENT	DESCRIPTIF DU LABORATOIRE	DATE DE PRELEVEMENT	NOM DE L'OPERATEUR
Colle faïence	Colle grise + couche plâtreuse blanche avec couche cartonnée	09/01/2019	JULIEN Mickaël
LOCALISATION		RESULTAT	
Mur B		Fr1:Amiante détecté (Chrysotile)

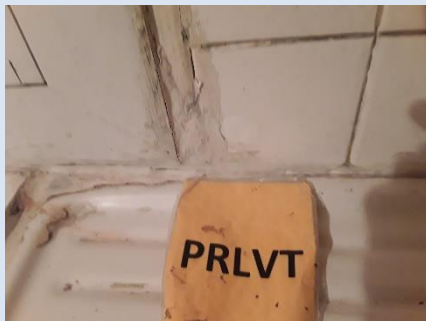
PRELEVEMENT : 3LAR0101P013			
NOM DU CLIENT	NUMERO DU DOSSIER	PIECE OU LOCAL	
OPH77	3LAR0101 09/01/2019	Cuisine (RC)	
ELEMENT	DESCRIPTIF DU LABORATOIRE	DATE DE PRELEVEMENT	NOM DE L'OPERATEUR
Colle faïence	Carrelage	09/01/2019	JULIEN Mickaël
LOCALISATION		RESULTAT	
Mur B		Fr2:Amiante non détecté

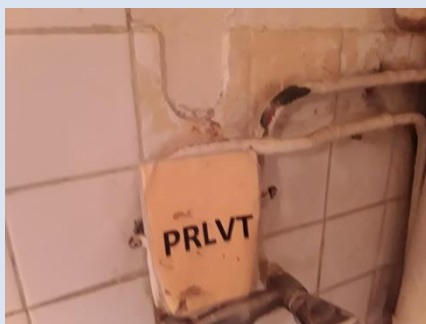
PRELEVEMENT : 3LAR0101P014			
NOM DU CLIENT	NUMERO DU DOSSIER	PIECE OU LOCAL	
OPH77	3LAR0101 09/01/2019	Cuisine (RC)	
ELEMENT	DESCRIPTIF DU LABORATOIRE	DATE DE PRELEVEMENT	NOM DE L'OPERATEUR
Peinture	Peintures multiples en vrac	09/01/2019	JULIEN Mickaël
LOCALISATION		RESULTAT	
Réseaux de distribution		Amiante non détecté

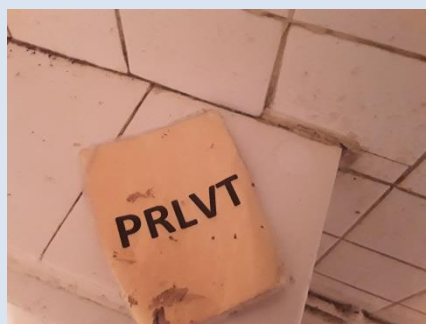
PRELEVEMENT : 3LAR0101P015			
NOM DU CLIENT	NUMERO DU DOSSIER	PIECE OU LOCAL	
OPH77	3LAR0101 09/01/2019	Cuisine (RC)	
ELEMENT	DESCRIPTIF DU LABORATOIRE	DATE DE PRELEVEMENT	NOM DE L'OPERATEUR
Colle faïence	Carrelage + colle grise hétérogène + couche plâtreuse blanche non séparable	09/01/2019	JULIEN Mickaël
LOCALISATION		RESULTAT	
Paillasse		Amiante non détecté
