Rapport de mission de repérage des matériaux et produits contenant de l'amiante avant réalisation de travaux

12 RUE J. FERRY

77000 MELUN

| RAPPORT N° : | 3LAR0102 | Laboratoire d'Analyses : | ITGA |

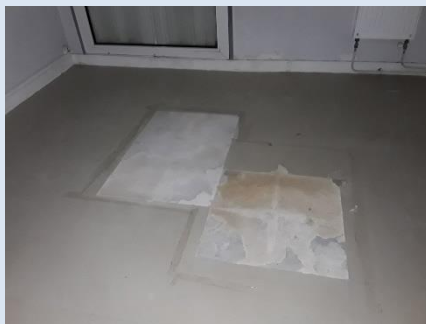
| PRELEVEMENT : 3LAR0102P001 | | | |

| PRELEVEMENT : 3LAR0102P001 | | | |
|---|--|---|---|
| Dalle de sol | Colle polymère jaune non séparable + ragréage gris non séparable + dalle dure cassante beige | 11/06/2018 | DUBOS Samuel |
| Sol | | Amiante non détecté | |

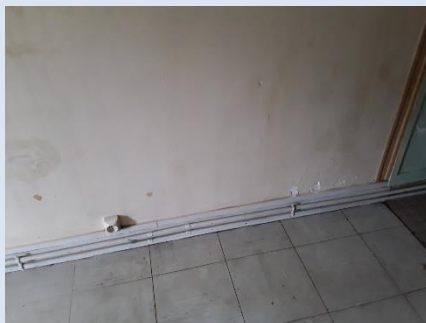
| PRELEVEMENT : 3LAR0102P002 | | | |

| PRELEVEMENT : 3LAR0102P002 | | | |
|---|---|---|---|
| Enduit / Peinture béton | Enduit plâtreux blanc en vrac + peintures multiples non séparable | 11/06/2018 | DUBOS Samuel |
| Mur B | | Amiante non détecté | |

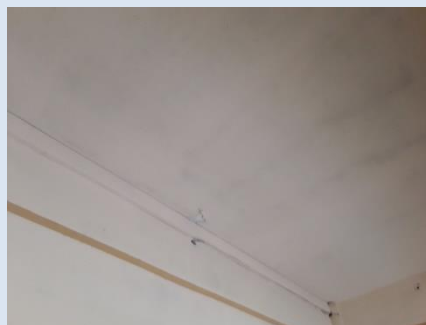
| PRELEVEMENT : 3LAR0102P003 | | | |

| PRELEVEMENT : 3LAR0102P003 | | | |
|---|--|---|---|
| Enduit / Peinture béton | Peinture + matériau plâtreux blanc non séparable | 11/06/2018 | DUBOS Samuel |
| Plafond | | Amiante non détecté | |

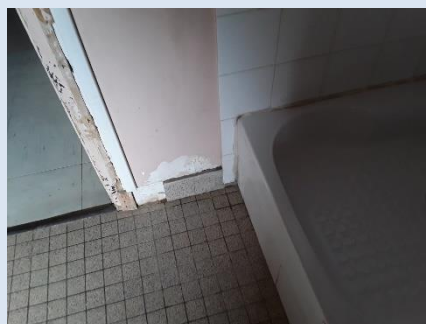
| PRELEVEMENT : 3LAR0102P004 | | | |

| PRELEVEMENT : 3LAR0102P004 | | | |
|---|--|---|---|
| Colle faïence | Colle beige non séparable + couche plâtreuse blanche non séparable + carrelage | 11/06/2018 | DUBOS Samuel |
| Mur D | | Amiante non détecté | |

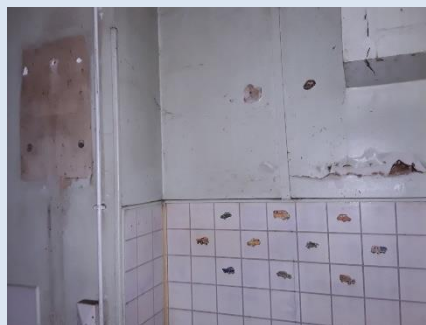
| PRELEVEMENT : 3LAR0102P005 | | | |

| PRELEVEMENT : 3LAR0102P005 | | | |
|---|--|---|---|
| Enduit / Peinture béton | Enduit plâtreux blanc en faible quantité + peintures multiples non séparable | 11/06/2018 | DUBOS Samuel |
| Mur C | | Amiante non détecté | |

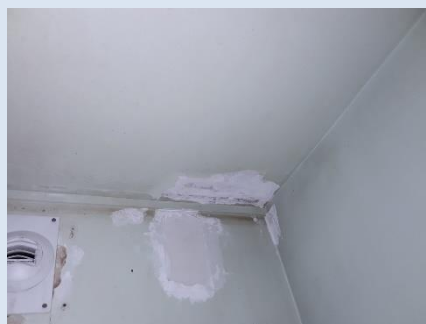
| PRELEVEMENT : 3LAR0102P006 | | | |

| PRELEVEMENT : 3LAR0102P006 | | | |
|---|---|---|---|
| Plafond | | Amiante non détecté | |

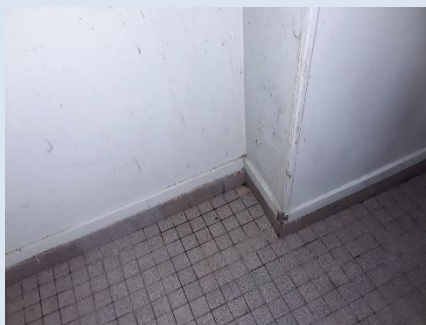
| PRELEVEMENT : 3LAR0102P007 | | | |

| PRELEVEMENT : 3LAR0102P007 | | | |
|---|--|---|---|
| Sol | | Amiante non détecté | |
