Rapport de mission de repérage des matériaux et produits contenant de l'amiante avant réalisation de travaux

12 RUE J. FERRY

LGT 2
77000 MELUN

RAPPORT N° :	3LAR0302	Laboratoire d'Analyses :	ITGA
Repérage réalisé le :	02/11/2017	Adresse laboratoire :	3 RUE ARMAND HERPIN LACROIX - CS 46537 35065 RENNES CEDEX
Accompagnateur :		Numéro d'accréditation :	1-5967
Par :	Gaetan BEDEL	Organisme d'assurance professionnelle :	ALLIANZ
N° certificat :	CPDI3869	Adresse assurance :	Direction Opérations Entreprises 5C Esplanade Charles de Gaulle 33081 BORDEAUX CEDEX
Date d'obtention :	22/04/2016	N° de contrat d'assurance :	55897385
Organisme certificateur	I.CERT PARC EDONIA - BAT G - RUE DE LA TERRE VICTORIA - 35760 SAINT GREGOIRE	Date de validité :	31/12/2017

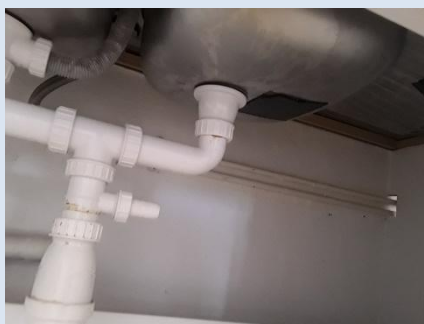
PRELEVEMENT : 3LAR0302P001			
NOM DU CLIENT	NUMERO DU DOSSIER		PIECE OU LOCAL
OPH77	3LAR0302 02/11/2017		Cuisine
ELEMENT	DESCRIPTIF DU LABORATOIRE	DATE DE PRELEVEMENT	NOM DE L'OPERATEUR
Revêtement bitumineux	Tampon bitumineux noir	02/11/2017	BEDEL Gaetan
LOCALISATION		RESULTAT	
Sous évier		Amiante non détecté

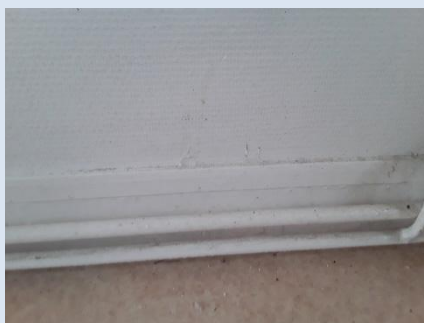
PRELEVEMENT : 3LAR0302P002			
NOM DU CLIENT	NUMERO DU DOSSIER		PIECE OU LOCAL
OPH77	3LAR0302 02/11/2017		Cuisine
ELEMENT	DESCRIPTIF DU LABORATOIRE	DATE DE PRELEVEMENT	NOM DE L'OPERATEUR
Enduit / Peinture béton	Enduit plâtreux blanc en vrac + peinture en faible quantité non séparable	02/11/2017	BEDEL Gaetan
LOCALISATION		RESULTAT	
Mur A		Amiante non détecté

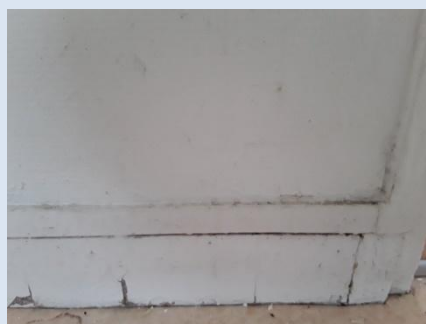
PRELEVEMENT : 3LAR0302P003			
NOM DU CLIENT	NUMERO DU DOSSIER		PIECE OU LOCAL
OPH77	3LAR0302 02/11/2017		Cuisine
ELEMENT	DESCRIPTIF DU LABORATOIRE	DATE DE PRELEVEMENT	NOM DE L'OPERATEUR
Enduit / Peinture	Enduit plâtreux blanc en vrac + peintures multiples non séparable	02/11/2017	BEDEL Gaetan
LOCALISATION		RESULTAT	
Mur D		Amiante non détecté

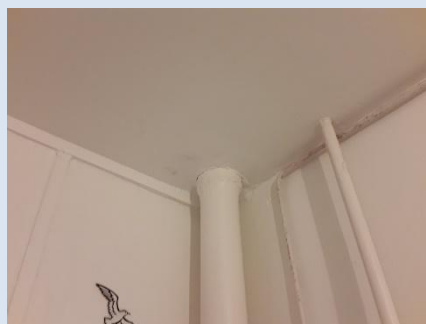
PRELEVEMENT : 3LAR0302P004			
NOM DU CLIENT	NUMERO DU DOSSIER		PIECE OU LOCAL
OPH77	3LAR0302 02/11/2017		Salle de bains
ELEMENT	DESCRIPTIF DU LABORATOIRE	DATE DE PRELEVEMENT	NOM DE L'OPERATEUR
Enduit / Peinture béton	Enduit plâtreux blanc en vrac + peintures multiples non séparable	02/11/2017	BEDEL Gaetan
LOCALISATION		RESULTAT	
Plafonds		Amiante non détecté

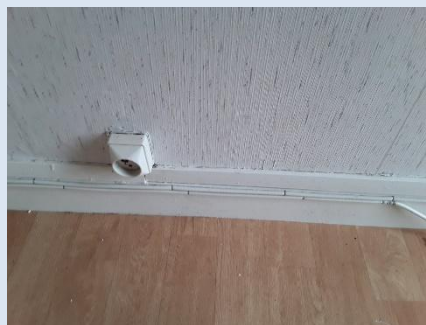
PRELEVEMENT : 3LAR0302P005			
NOM DU CLIENT	NUMERO DU DOSSIER		PIECE OU LOCAL
OPH77	3LAR0302 02/11/2017		Chambre
ELEMENT	DESCRIPTIF DU LABORATOIRE	DATE DE PRELEVEMENT	NOM DE L'OPERATEUR
Enduit / Peinture béton	Enduit plâtreux blanc en vrac + peintures multiples non séparable + carton non séparable	02/11/2017	BEDEL Gaetan
LOCALISATION		RESULTAT	
Mur A		Amiante non détecté

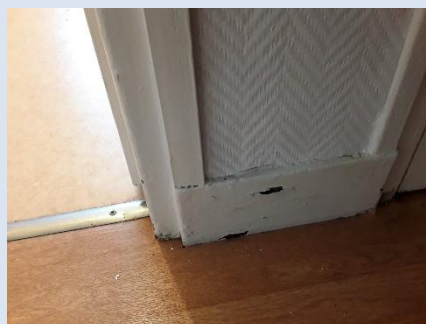
PRELEVEMENT : 3LAR0302P006			
NOM DU CLIENT	NUMERO DU DOSSIER		PIECE OU LOCAL
OPH77	3LAR0302 02/11/2017		Entrée
ELEMENT	DESCRIPTIF DU LABORATOIRE	DATE DE PRELEVEMENT	NOM DE L'OPERATEUR
Enduit / Peinture	Enduit plâtreux blanc en vrac + peinture non séparable	02/11/2017	BEDEL Gaetan
LOCALISATION		RESULTAT	
Mur C		Amiante non détecté

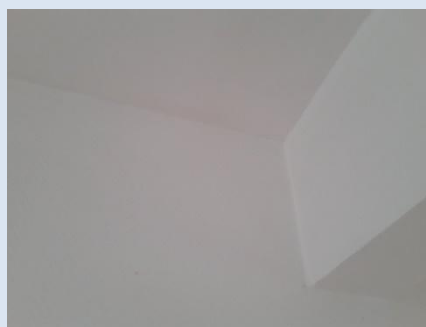
PRELEVEMENT : 3LAR0302P007			
NOM DU CLIENT	NUMERO DU DOSSIER		PIECE OU LOCAL
OPH77	3LAR0302 02/11/2017		Séjour
ELEMENT	DESCRIPTIF DU LABORATOIRE	DATE DE PRELEVEMENT	NOM DE L'OPERATEUR
Enduit / Peinture béton	Enduit plâtreux blanc en vrac + peintures multiples non séparable	02/11/2017	BEDEL Gaetan
LOCALISATION		RESULTAT	
Plafonds		Amiante non détecté

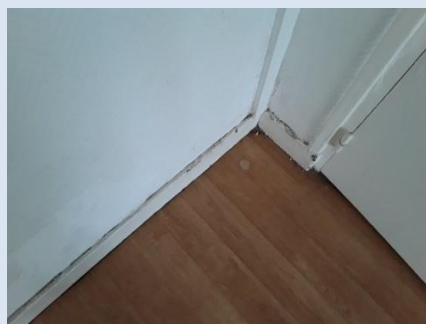
PIECE	ETAGE	ELEMENTS	DESCRIPTIF LABORATOIRE	Echantillon	REPERAGE	ETAT	RESULTAT
Séjour		Revêtement souple	Colle polymère jaune non séparable + colle bitumineuse noire	3LAR0302P008	Sols	BON ETAT	Fr2:Amiante déecté (Chrysotile)

PRELEVEMENT : 3LAR0302P008			
NOM DU CLIENT	NUMERO DU DOSSIER		PIECE OU LOCAL
OPH77	3LAR0302 02/11/2017		Séjour
ELEMENT	DESCRIPTIF DU LABORATOIRE	DATE DE PRELEVEMENT	NOM DE L'OPERATEUR
Revêtement souple	Revêtement souple marron + revêtement souple beige	02/11/2017	BEDEL Gaetan
LOCALISATION		RESULTAT	
Sols		Fr1:Amiante non détecté

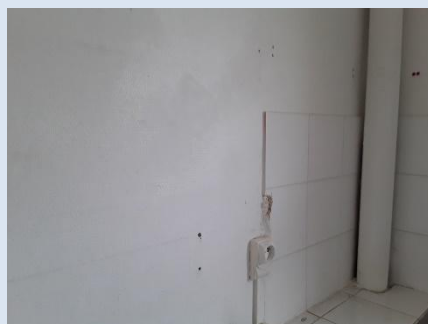
PRELEVEMENT : 3LAR0302P010			
NOM DU CLIENT	NUMERO DU DOSSIER	PIECE OU LOCAL	
OPH77	3LAR0302 02/11/2017	Cuisine	
ELEMENT	DESCRIPTIF DU LABORATOIRE	DATE DE PRELEVEMENT	NOM DE L'OPERATEUR
Faïence 1	Colle beige + carrelage	02/11/2017	BEDEL Gaetan
LOCALISATION		RESULTAT	
Mur A		Amiante non détecté
